# **ENVELOPE | PROPOSTA** **Nº 02 | TÉCNICA**

**CONCORRÊNCIA Nº 01/2023**

**CONCESSÃO DA PRESTAÇÃO DOS  
SERVIÇOS PÚBLICOS DE ABASTECIMENTO  
DE ÁGUA E DE ESGOTAMENTO SANITÁRIO  
DO MUNICÍPIO DE CAMPOS ALTOS – MG.**

**COPASA**

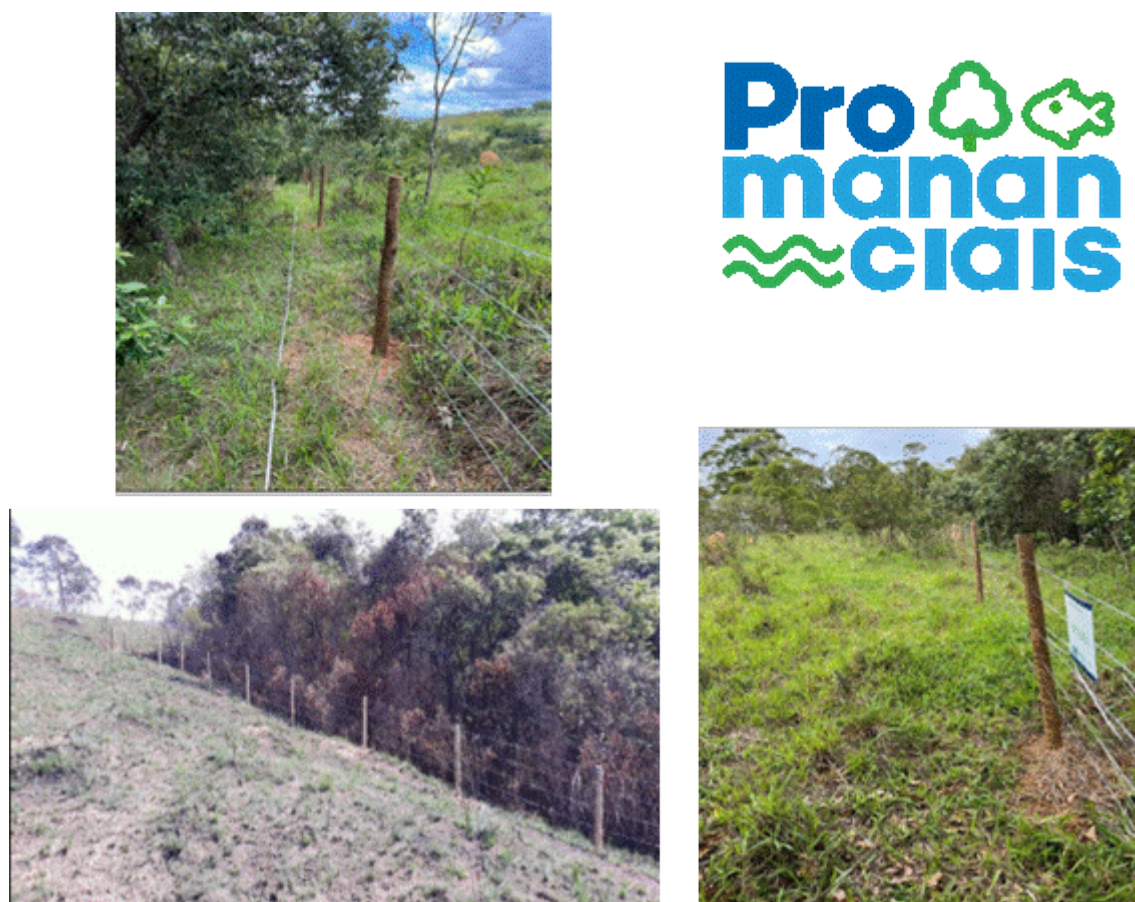
Figura 8 – Detalhes de cercamentos de APPs realizados em propriedades rurais no município de Campos Altos/MG

das APPs que se encontrem sob risco ou já estejam em processo de degradação. Nesse sentido, a COPASA MG iniciou em 2019 o Programa Pró-Mananciais no município de Campos Altos e promoveu, até o 1º trimestre de 2023, 12.331 metros de cerca e a implantação de 36 bacias de contenção de água de chuva na microbacia do córrego Engenho da Serra, conforme ilustrado na Figura 8.

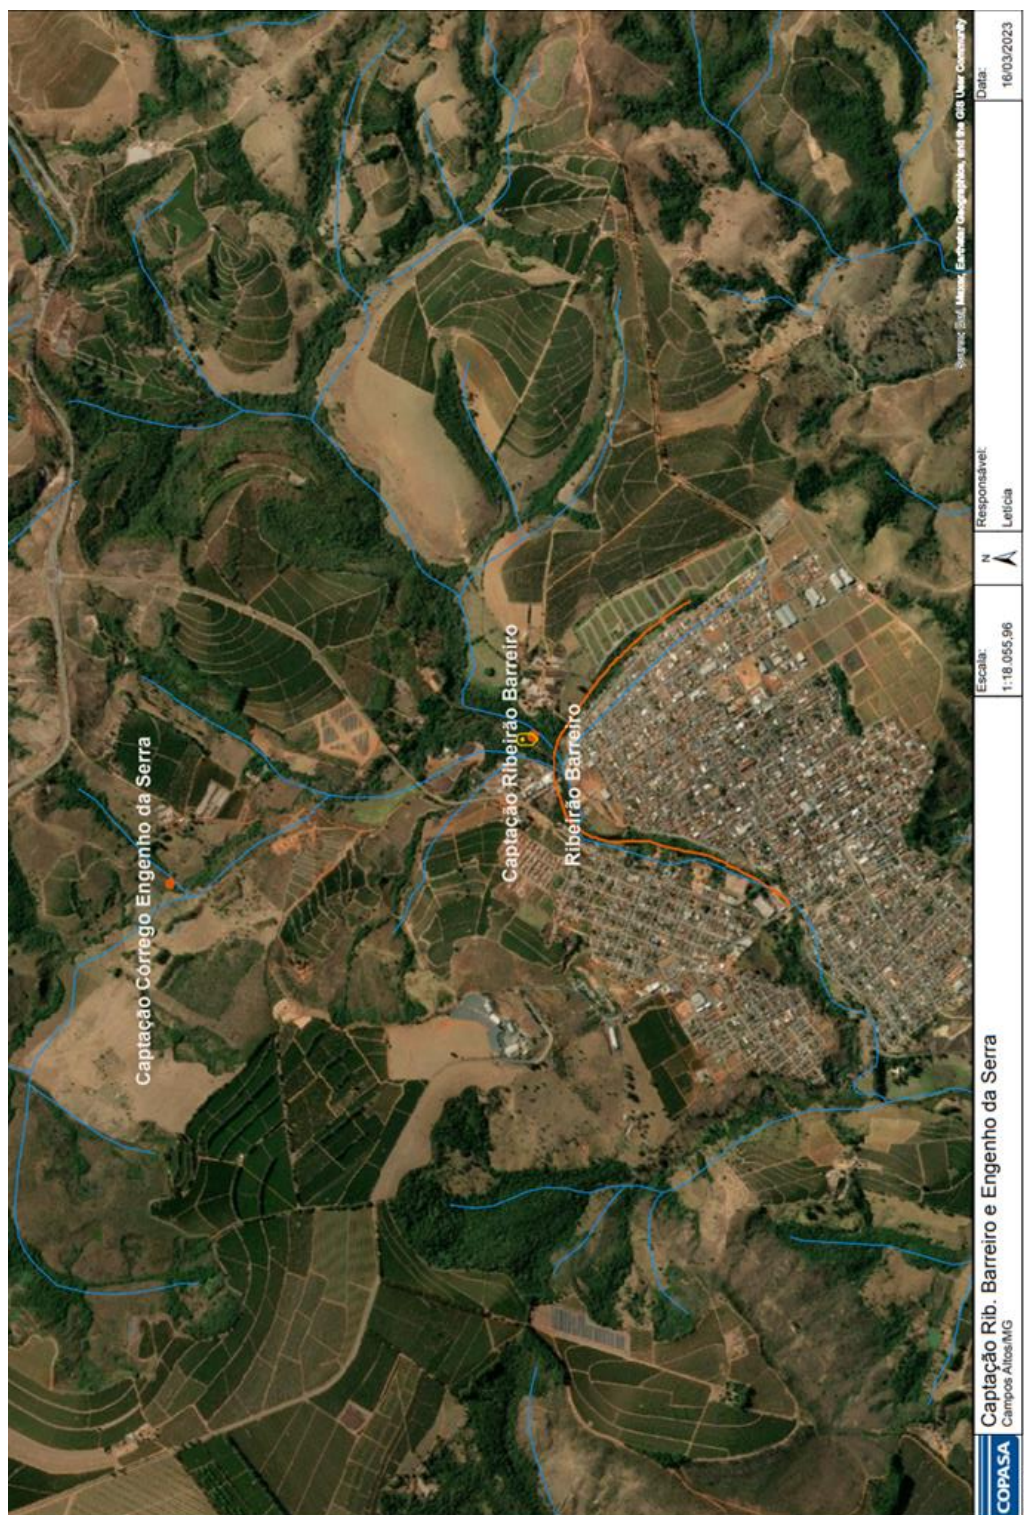
Figura 12 – Localização das captações do ribeirão Barreiro e Engenho da Serra em Campos Altos/MG

O Sistema de Abastecimento de Água da sede de Campo Altos é operado pela COPASA MG desde 1987. O sistema possui uma captação superficial no Córrego Engenho da Serra e está prevista uma futura captação no Ribeirão Barreiro. A Figura 12 apresenta o mapa de localização dessas captações.

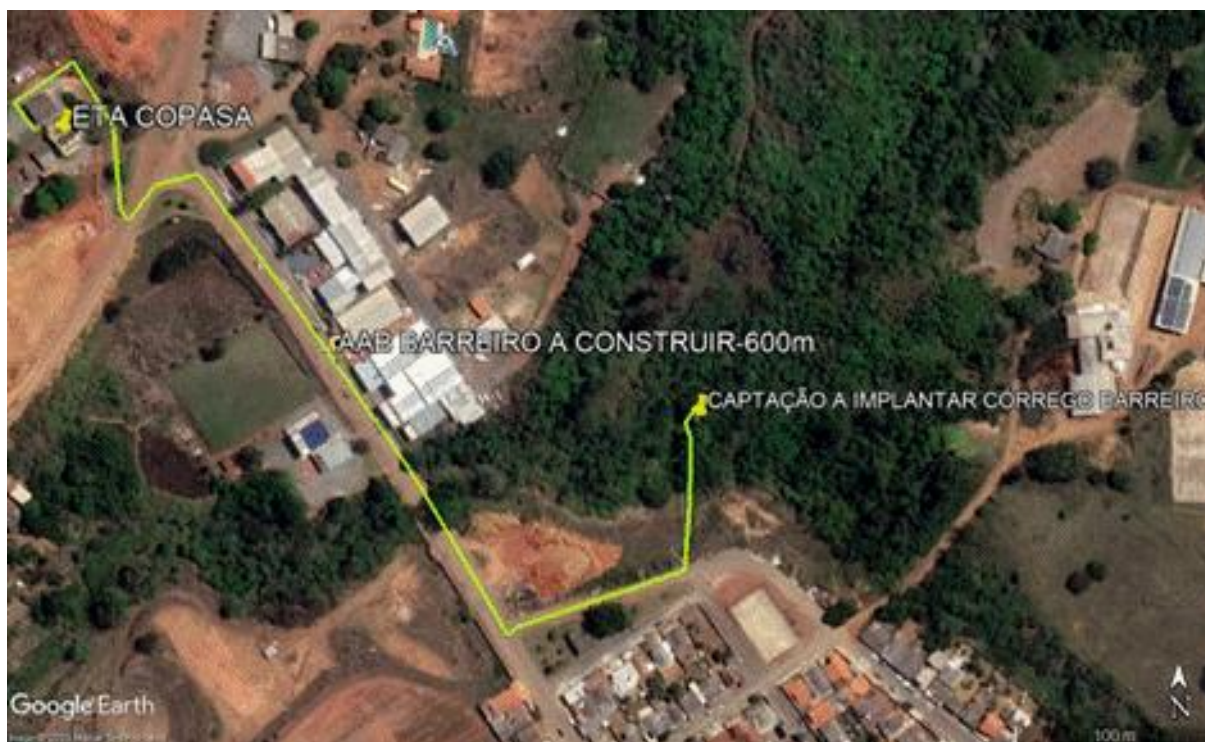
Figura 24 – Trajeto da adutora de água bruta a construir

- Adutora de Água Bruta (AAB) a construir, proveniente da captação superficial projetada para o córrego Barreiro, localização conforme mostrado na Figura 24.

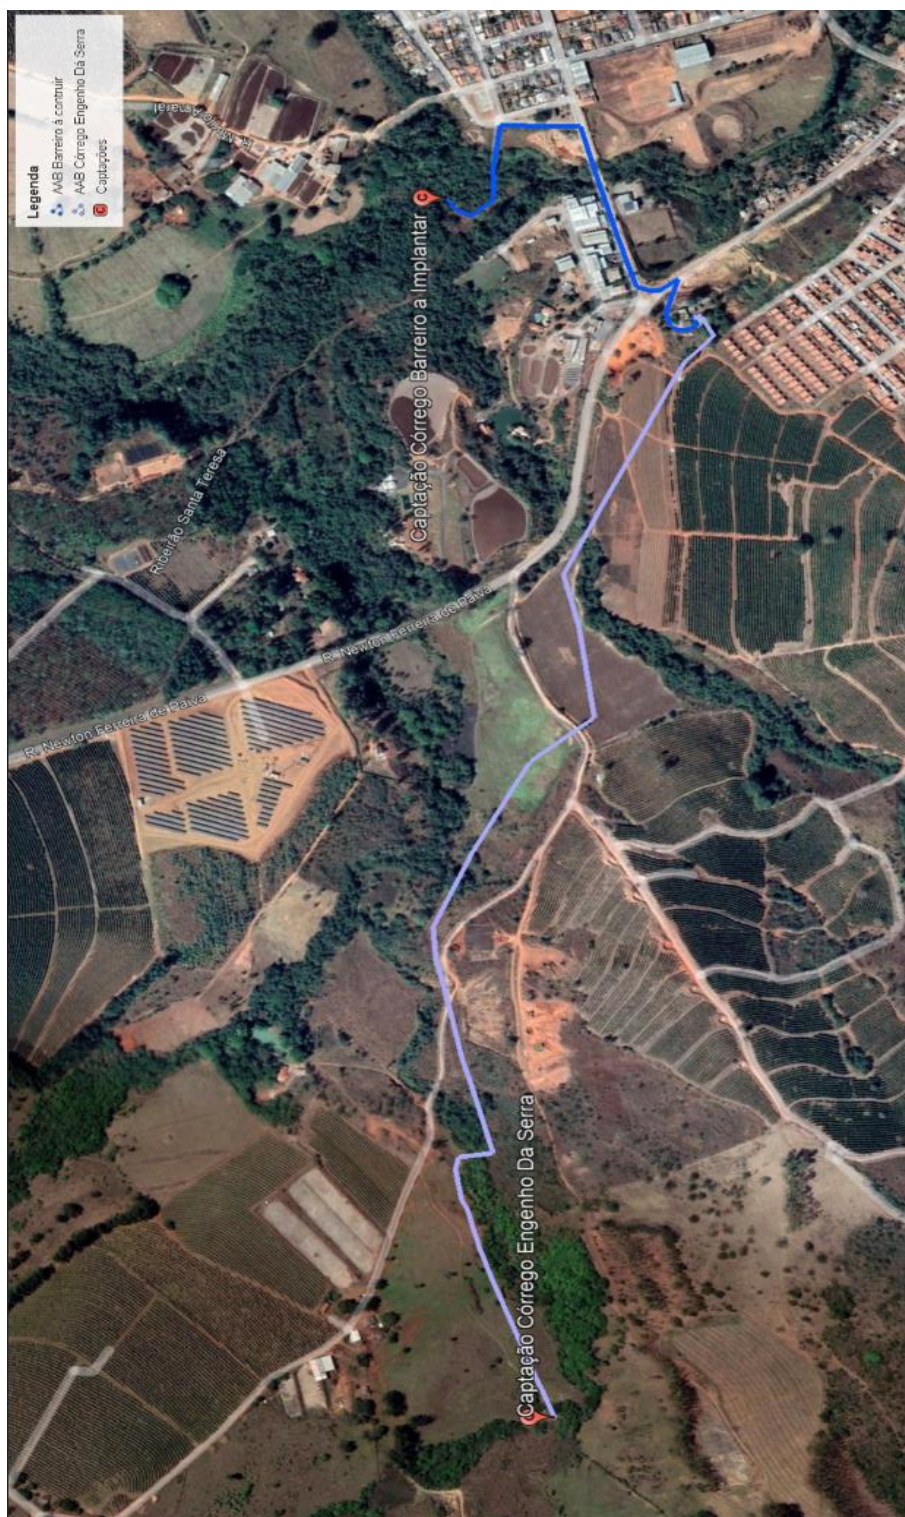
Figura 25 – Unidades que compõem as captações e adutoras de água

A Figura 25 ilustra a captação existente no córrego Engenho da Serra e a projetada no córrego Barreiro.

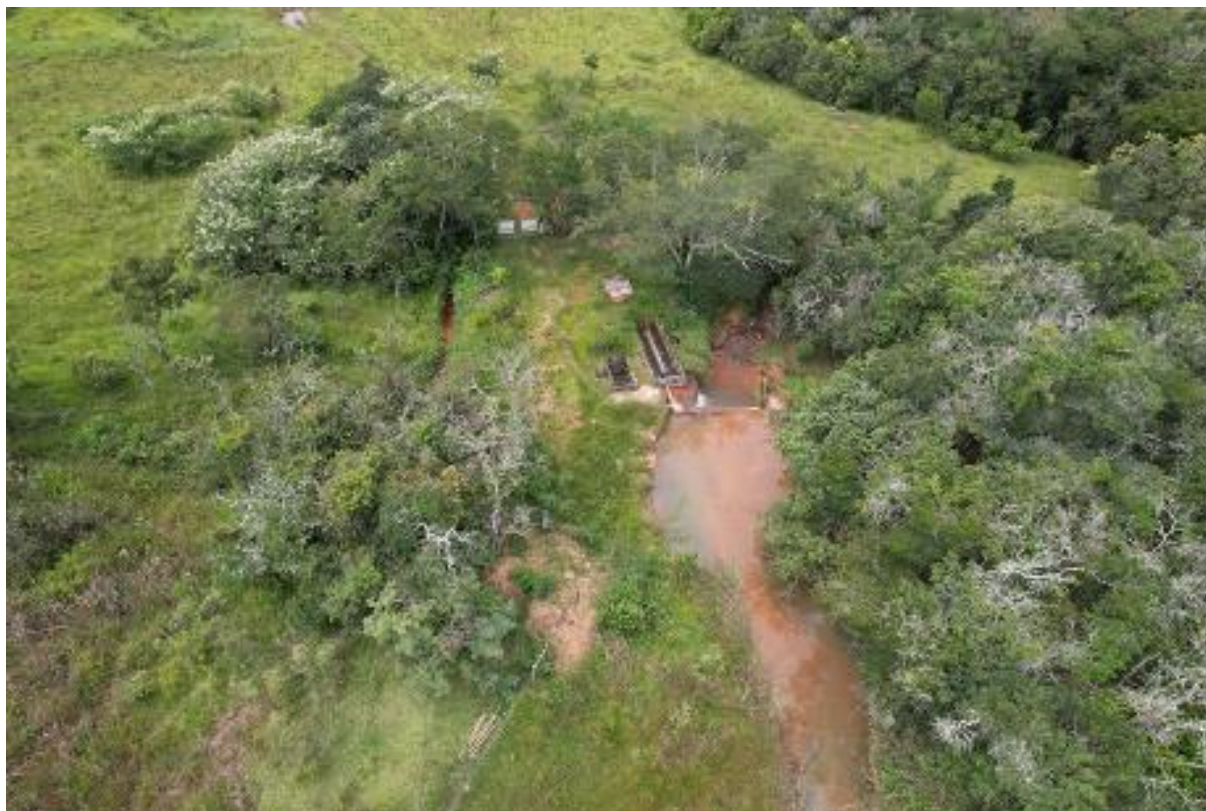
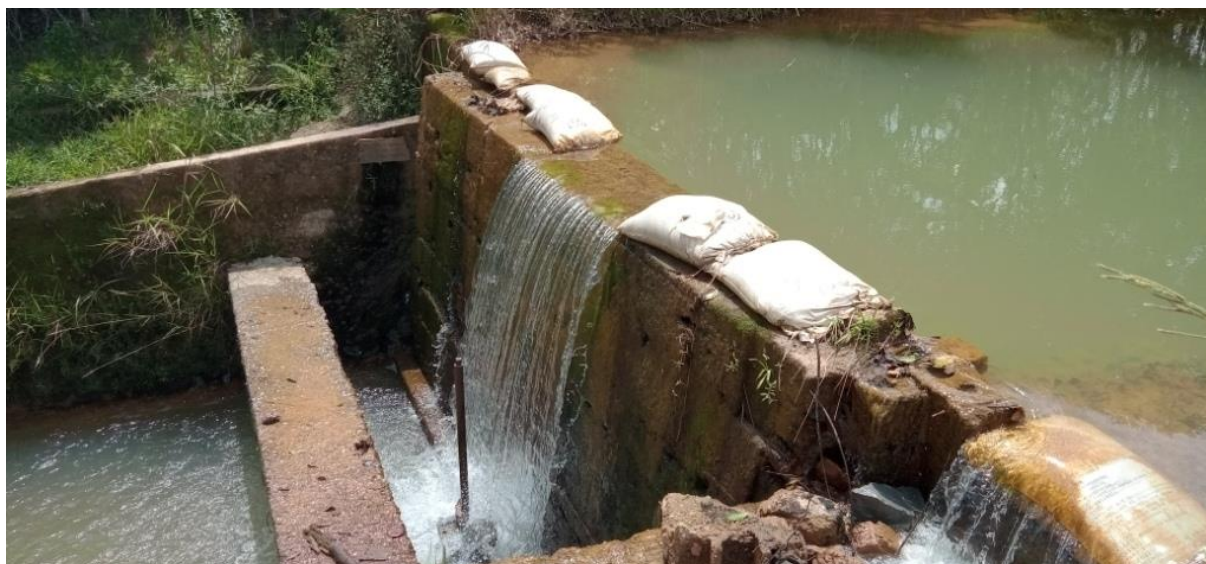
A captação existente é realizada no córrego Engenho da Serra, através de uma barragem de nível, conforme Figuras 28 e 29. A tomada d'água ocorre diretamente na barragem, que é feita de concreto e possui 6 m de largura e 2 m de altura, com um vertedor retangular com largura do coroamento de 1 m. O ponto de captação está localizado nas coordenadas latitude 19°40'16,78"S e longitude 46°10'24,74"O. A altitude do ponto de captação, conforme Google Earth, é de 1.067 m.

Figura 28 – Vista aérea da Captação do Córrego Engenho da Serra

Figura 29 – Barragem de nível do Córrego Engenho da Serra

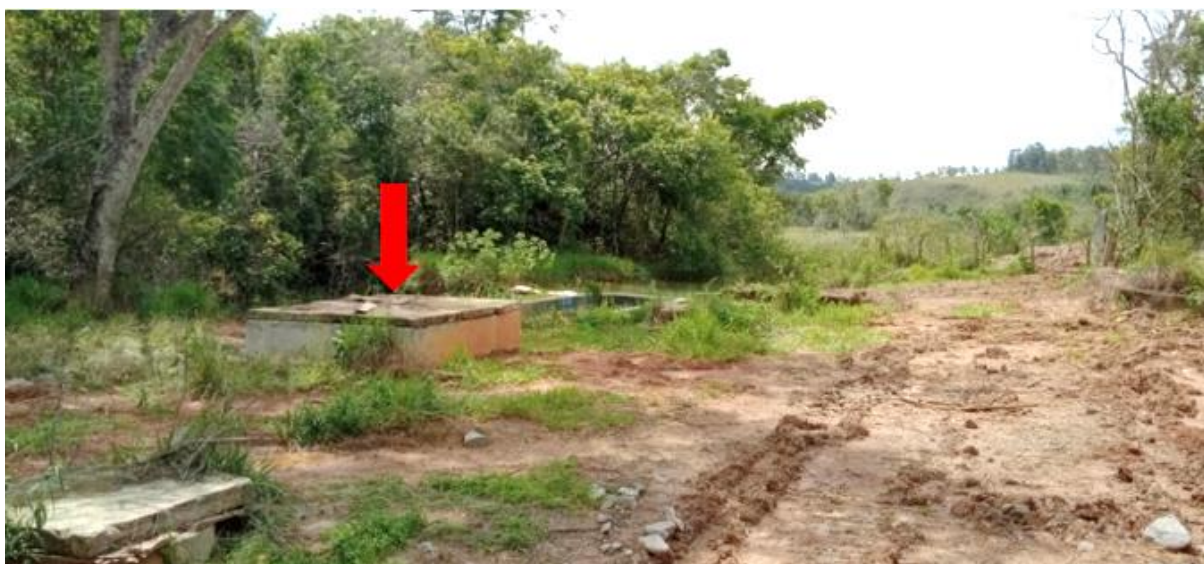
Figura 30 – Acesso a barragem e caixa de macromedição indicada pela seta

A área possui cercamento, placas de identificação e proibição de acesso de terceiros, conforme ilustrado nas imagens da Figura 30. O acesso à barragem não

possui pavimentação e na mesma área existe uma caixa de macromedição, indicada pela seta na Figura 30, na qual foi instalado um macromedidor que permite a leitura da vazão da água bruta captada na barragem.

Durante o período chuvoso, ocorrem alagamentos no entorno da barragem, deixando a caixa de macromedição existente inundada, impossibilitando o acesso e leitura da macromedição. Uma vez que a Portaria IGAM Nº 48 de 04 de outubro de 2019 exige que a medição ocorra próximo ao ponto de captação, o remanejamento do macromedidor para um local livre de alagamentos dependerá de autorização do referido Instituto.

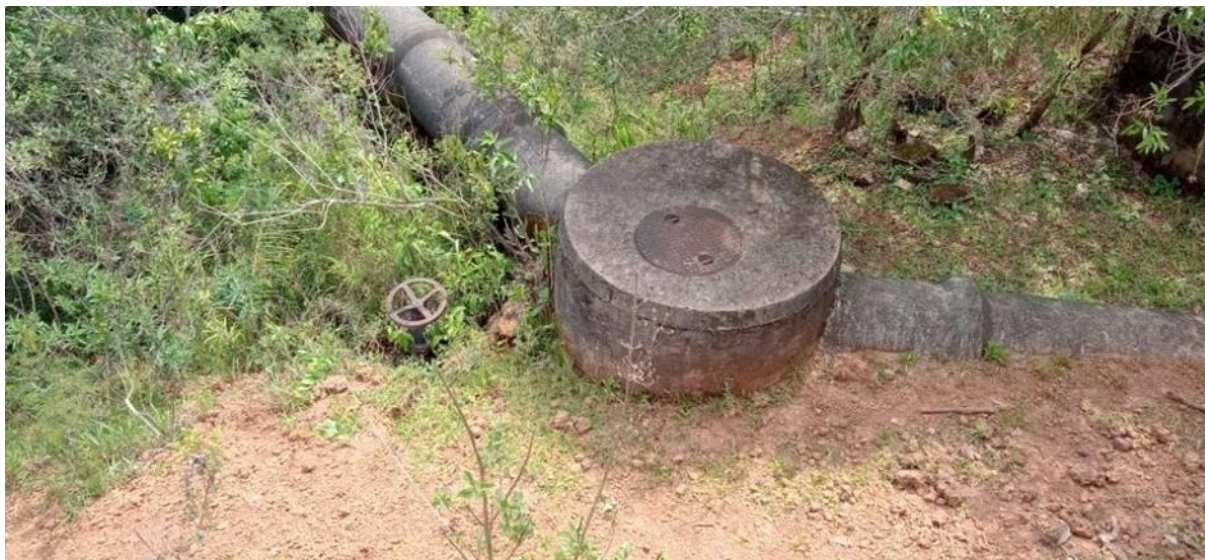
Figura 33 – PV na AAB proveniente da Captação Superficial do Córrego Engenho da Serra

Ao longo de sua extensão, essa adutora é dotada de Poços de Visita (PV) para inspeção e manutenções corretivas e preventivas. A Figura 33 mostra trecho da AAB e um PV de inspeção.

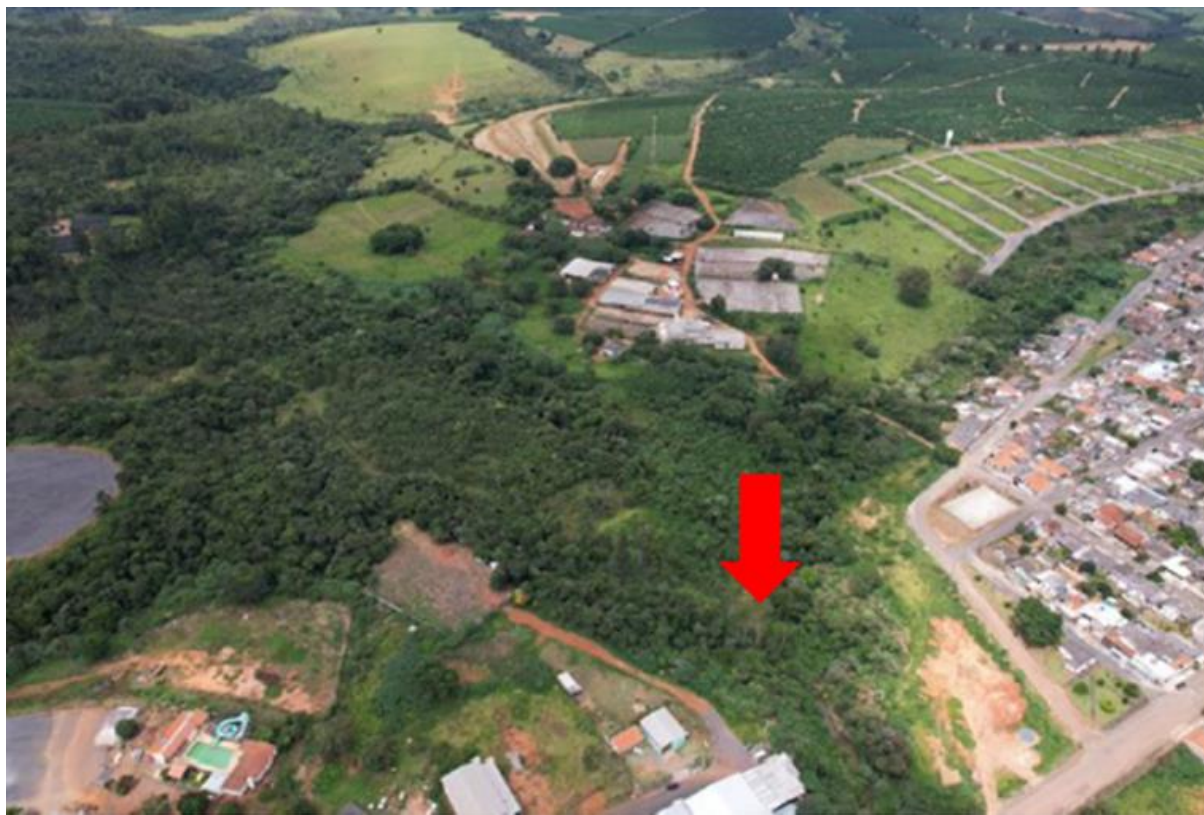
Figura 34 – Local previsto para captação no Córrego do Barreiro

A captação projetada, com o objetivo de complementar a vazão demandada e aumentar a segurança hídrica do sistema, será implantada após o devido licenciamento ambiental, no córrego Barreiro, imediatamente a montante da mancha urbana. A estrutura dessa captação será construída à margem esquerda do curso d'água, conforme Figura 34.

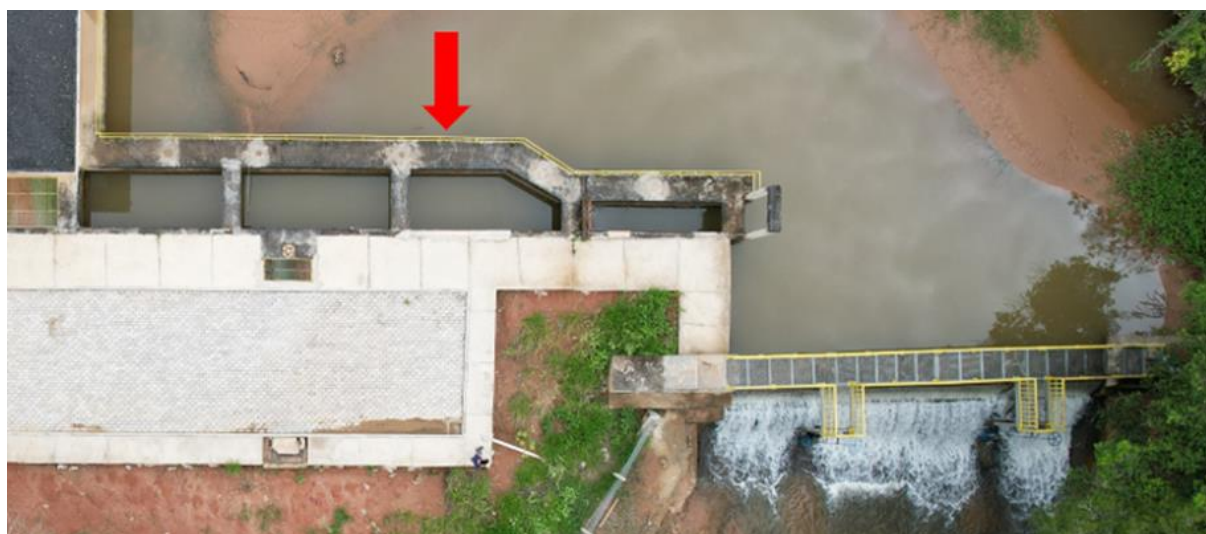
**Figura 36 – Vista aérea de um modelo de desarenador**

Para a tomada d'água será implantado um canal desarenador interligado à barragem, visando a retenção de sólidos, os quais são prejudiciais ao funcionamento dos conjuntos motobombas. Na Figura 36, é apresentado um modelo de canal desarenador, indicado pela seta. A captação de água do sistema em questão será realizada diretamente através de uma comporta, em ferro fundido, a ser instalada na parede lateral desse canal.

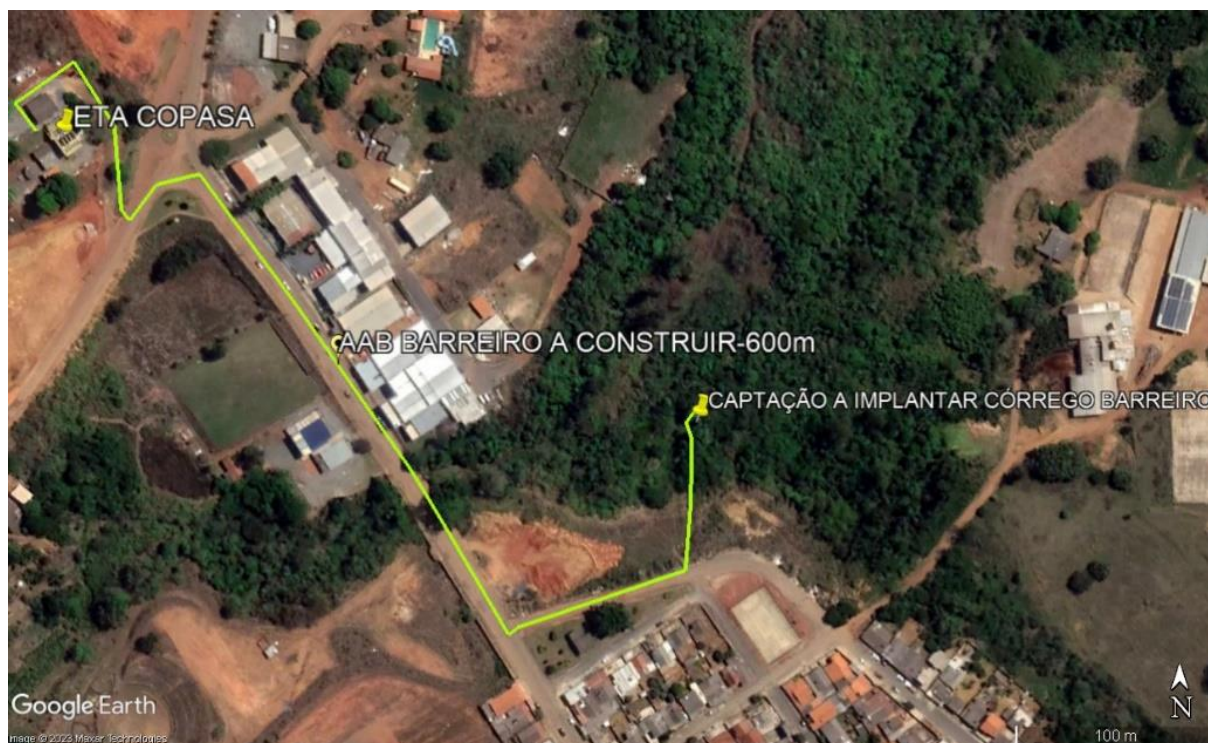
Figura 37 – Trajeto da adutora de água bruta projetada

A água bruta chegará à ETA através de sistema de bombeamento e contará com adutora de água bruta DN150 PVC DEFoFo da captação do córrego Barreiro até a ETA, sendo um trecho de 150 m em pavimento de terra e outro trecho de 450 m em asfalto, totalizando 600 m de AAB, conforme ilustrado na Figura 37.

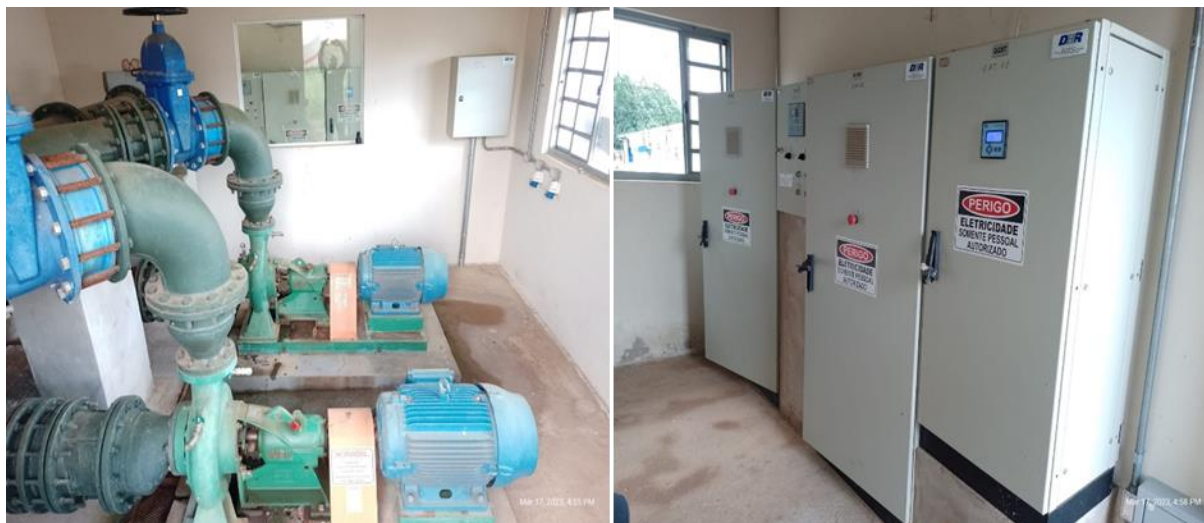
Figura 39 – Modelo de painéis e conjuntos motobomba

Os conjuntos elevatórios a serem instalados são de 15 Cv e a EAB irá operar por aproximadamente 16 horas por dia e 12 horas por dia nos meses de estiagem. Na Figura 39 são apresentados modelos de conjunto motobomba e painéis.

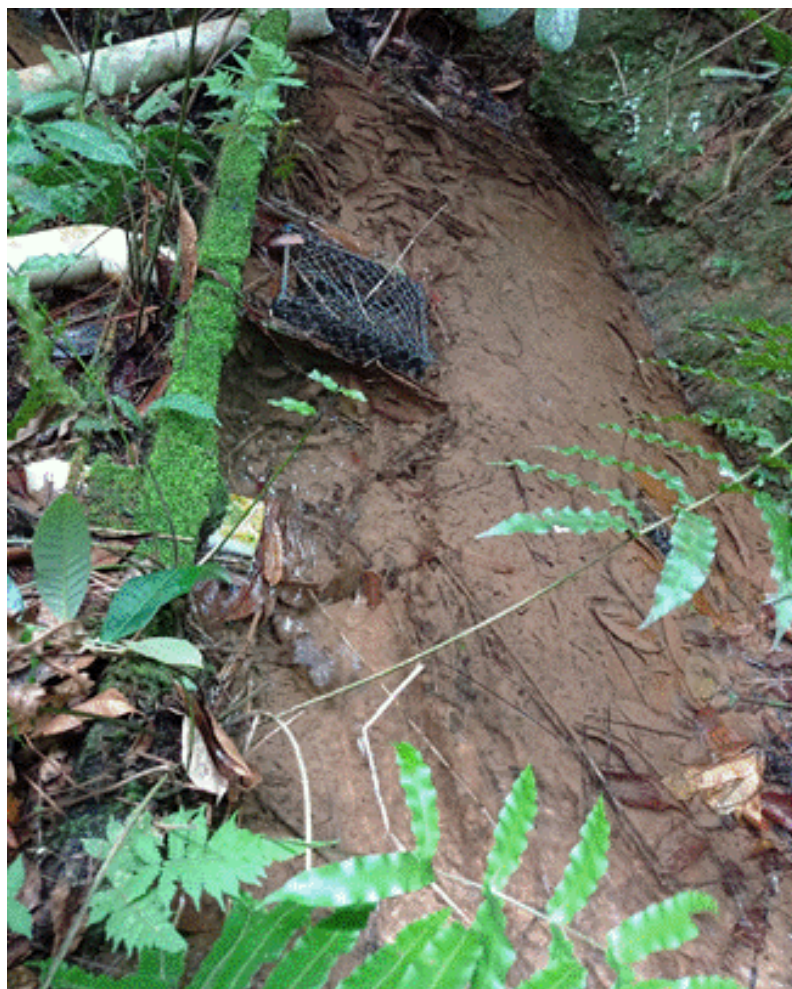
Figura 40 – Barramento em alvenaria na captação de São Jerônimo dos Poções

Na visita técnica ao Distrito de São Jerônimo dos Poções foi possível identificar que o ponto de captação superficial, através de surgências, possui apenas um barramento em alvenaria para reunião da água proveniente das surgências, conforme exibido na Figura 40. O local da captação não apresenta dispositivos de segurança, cercamento, urbanização e acesso.

No dia da visita técnica foi observada uma trinca na estrutura da barragem da captação de São Jerônimo dos Poções, conforme indicado na Figura 50, comprometendo a vazão captada que chega até a caixa de 500 litros.

| METAS | | |
|---|---|---|
| Barragem apresenta trincas e caixa de acumulação de água das surgências inadequada. | Recuperação da barragem e construção de caixa de concreto armado para reunião das surgências. | Curto |

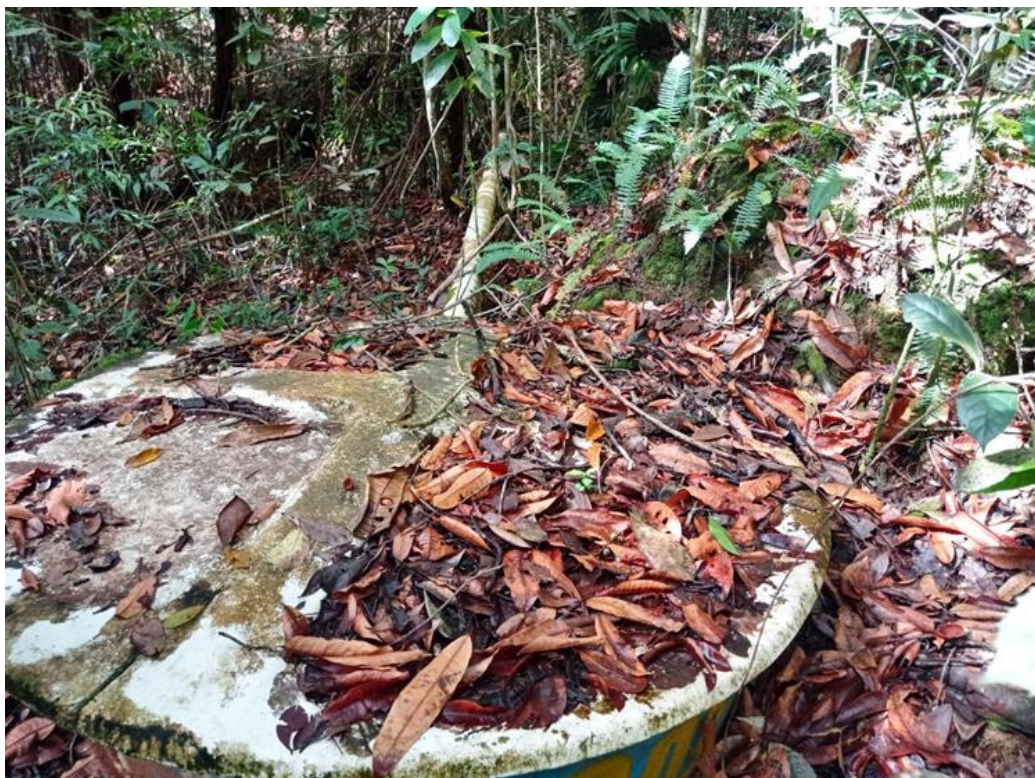
Figura 41 – Tubulação e caixa em fibra com volume de 500 litros

A partir desse ponto, a água é conduzida para uma caixa de acumulação em fibra, com volume de 500 litros, como mostrado na Figura 41. A tubulação do ponto de captação de água até a caixa em fibra é de PVC DN100 branco, usualmente utilizado para transporte de esgoto, com extensão aproximada de 10 m, conforme Figura 42.

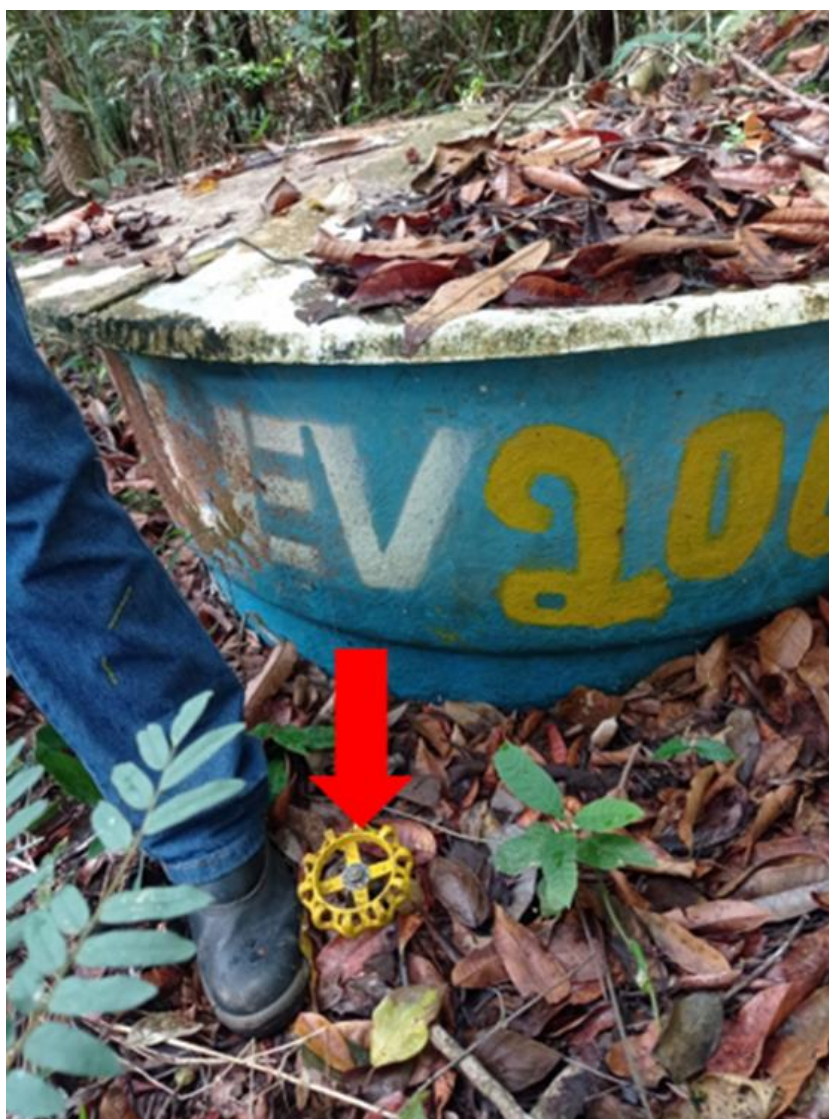
Figura 43 – Registro na saída da tubulação de água bruta

Na saída da caixa, a tubulação possui um registro, que pode ser observado na Figura 43, o qual permite interromper o fluxo de água em caso de necessidade de manutenção nas unidades existentes.

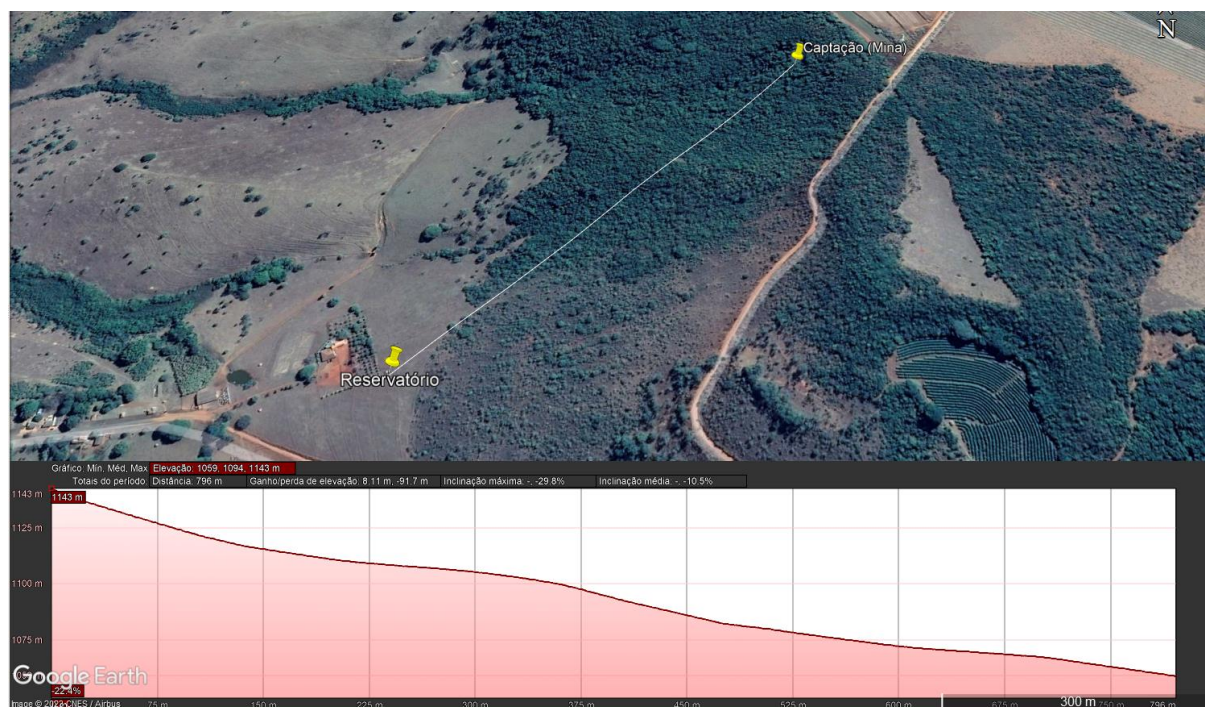
Figura 44 – Desnível entre a captação e o reservatório

Após a caixa de acumulação, a água é conduzida por tubulação em PVC DN 50 até um reservatório, com capacidade de 10m<sup>3</sup> localizado próximo às residências do Distrito de São Jerônimo dos Poções. Conforme informado pelo município, durante a visita técnica, a tubulação DN 50, com extensão em torno de 900 m, foi instalada há aproximadamente dois anos.

Da caixa de acumulação até o reservatório de 10 m<sup>3</sup> há um desnível de 84 m, conforme perfil de elevação do Google Earth, apresentado Figura 44.

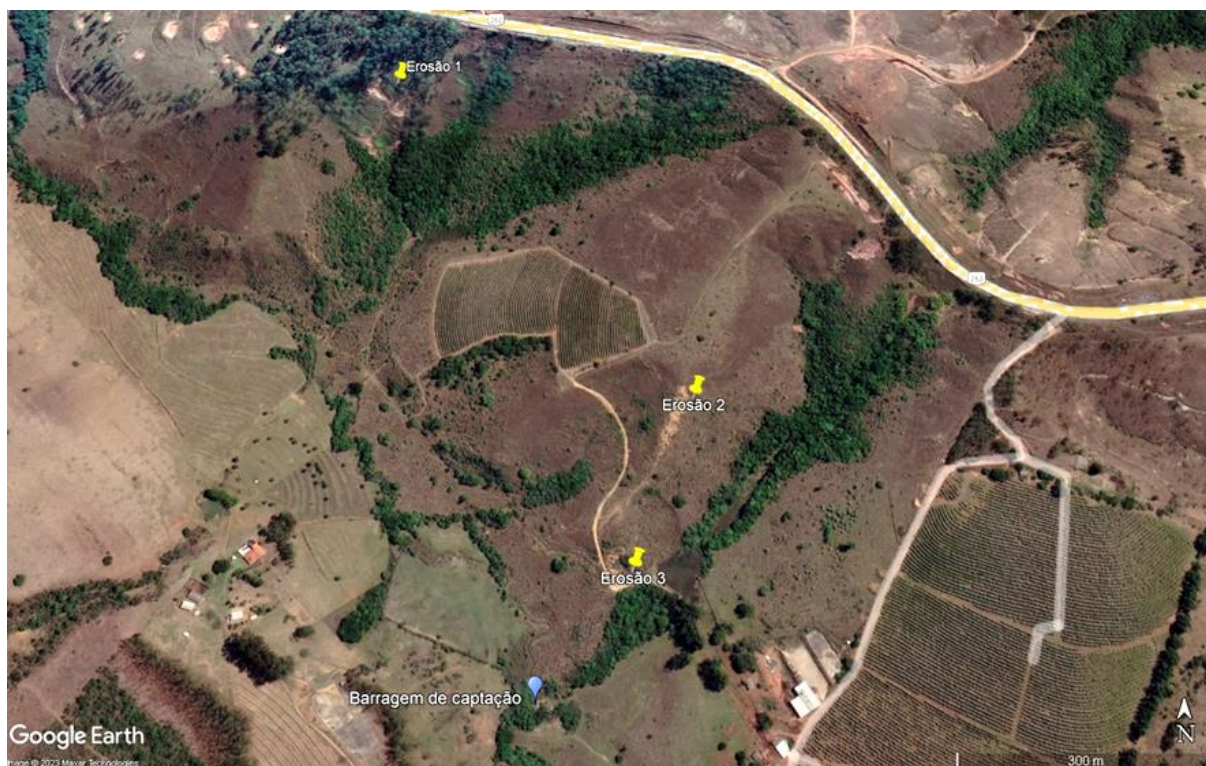
Figura 45 – Localizações das erosões a montagem da captação existente

A montante da barragem do córrego Engenho da Serra existem três erosões que carreiam materiais, conforme Figura 45. Essas erosões provocam assoreamentos, os quais comprometem a qualidade da água bruta, como a elevação da turbidez. Consequentemente, ocorre um aumento do consumo de produtos químicos e da frequência de lavagem de decantadores, floculadores e filtros. Isto posto, há um aumento do custo de tratamento da água.

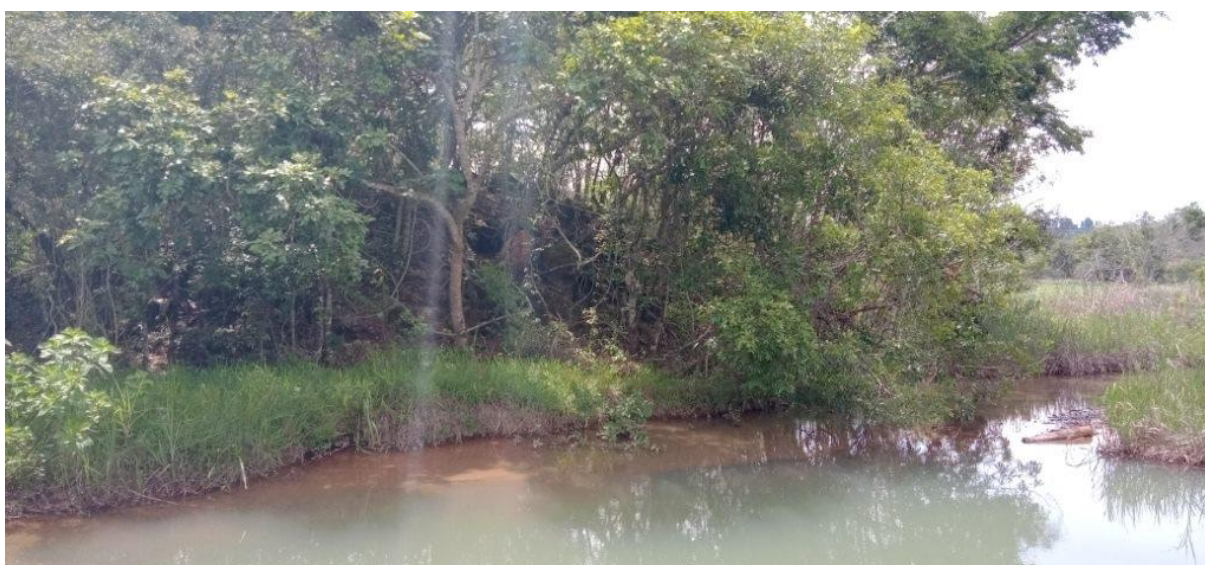
Figura 46 – Barragem do Córrego Engenho da Serra assoreada

A estrutura da barragem do córrego Engenho da Serra apresenta vazamentos e

| METAS | | |
|---|---|---|
| Estrutura da barragem do córrego Engenho da Serra com vazamentos e tubulação de fundo e registro de descarga danificados. | Recuperação da barragem, desassoreamento e substituição da tubulação de fundo e registro de descarga. | Médio |

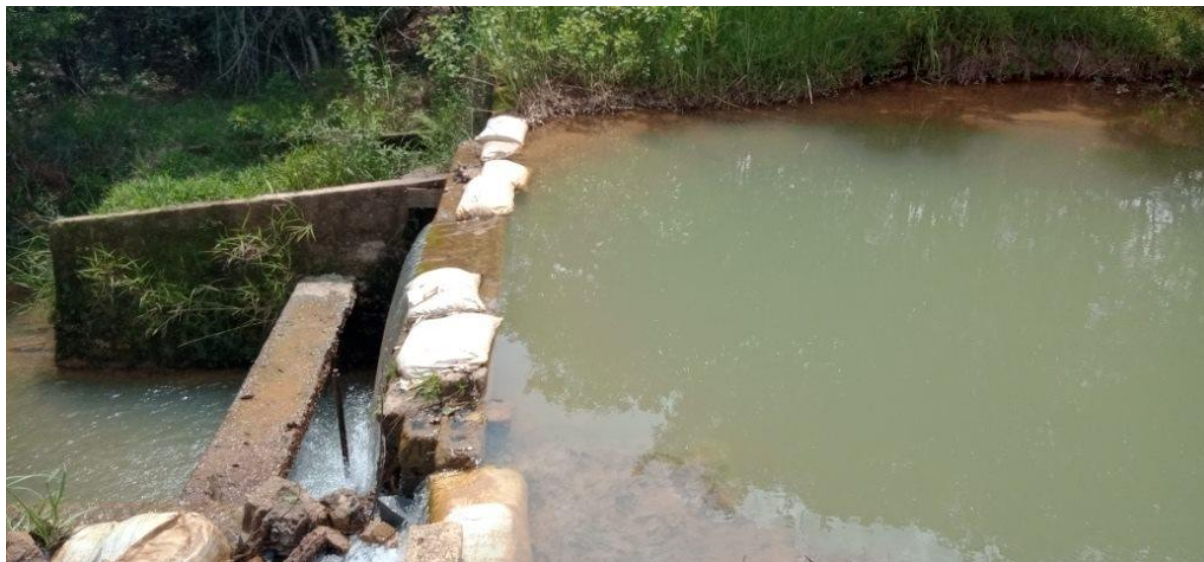
Figura 47 – Barragem do Córrego Engenho da Serra

necessidade de recuperação, conforme apresentado na Figura 47. Além disso, a descarga de fundo da barragem, em tubo de Ferro Fundido DN 400, e o registro de descarga de fundo estão danificados e necessitam ser substituídos.

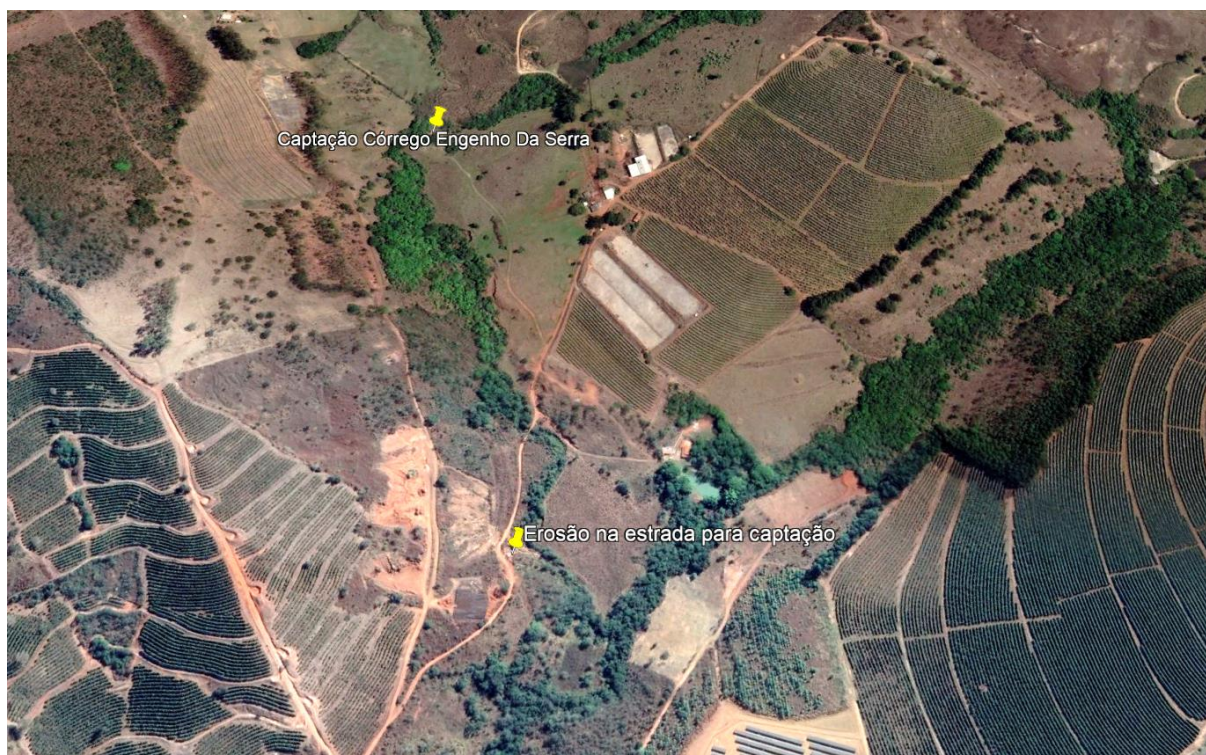
Figura 48 – Erosão no trecho onde passa adutora de água bruta

A AAB do córrego Engenho da Serra possui ao longo de seu percurso um ponto de erosão que pode comprometer a adução de água bruta, conforme indicado na Figura 48. Recentemente, em decorrência da erosão, ocorreu o rompimento da AAB, conforme Figura 49, sendo feito um desvio com extensão de 90 m, utilizando tubo PVC ocre DN250.

Entretanto, ainda há a necessidade de que o ponto de erosão seja recuperado e, posteriormente, a AAB deverá ser implantada em manilha de concreto DN 600 e caminhamento correto, anterior ao desvio realizado, a fim de se evitar obstrução da passagem de água.

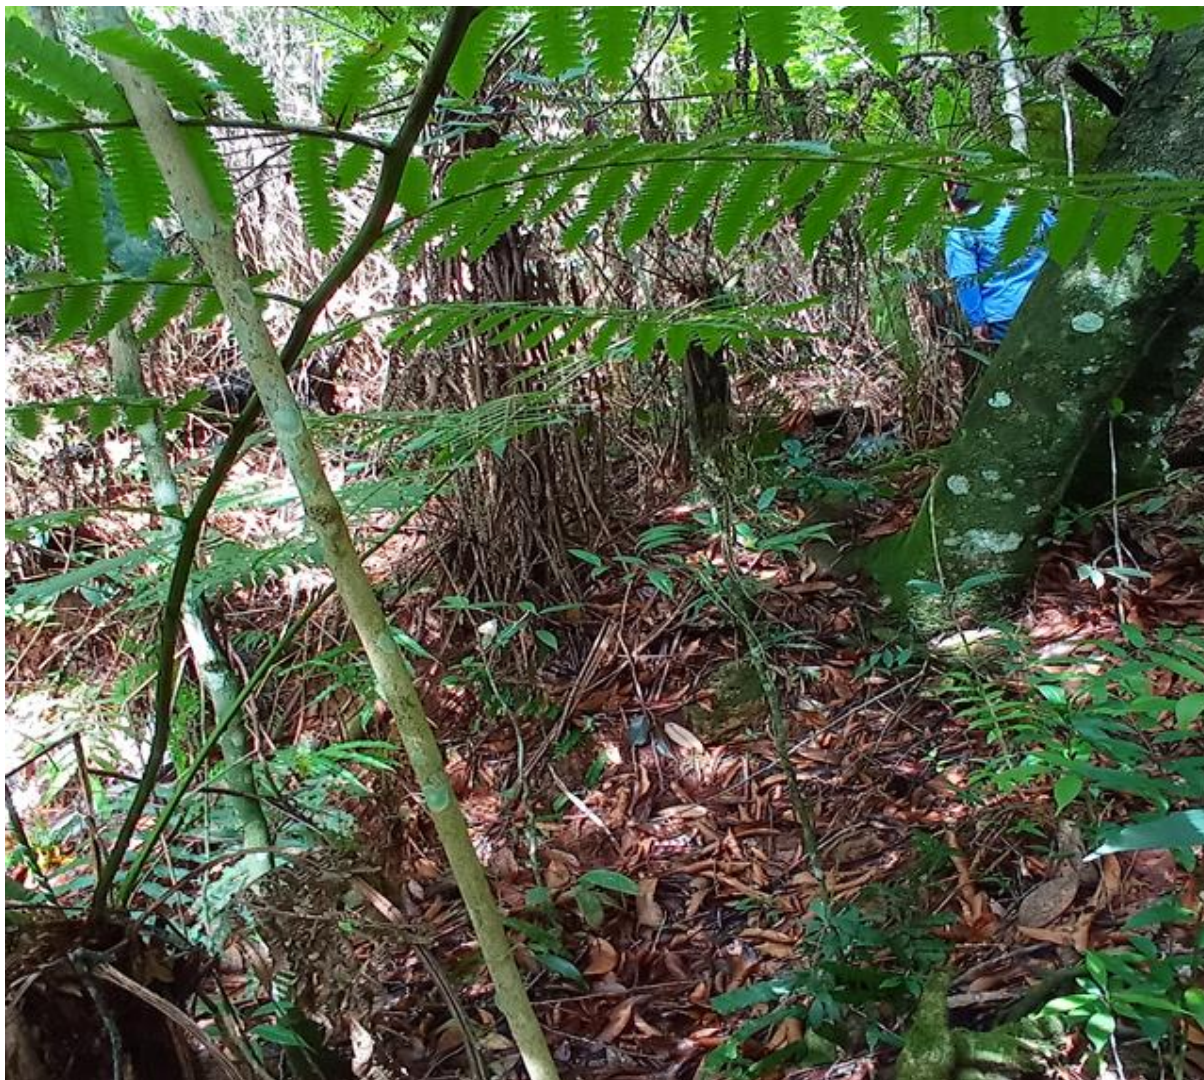
Figura 51 – Acesso à captação

A chegada à captação é improvisada e desprovida de acessibilidade, conforme evidenciado na Figura 51. A cerca da área da captação é antiga e necessita ser substituída, para evitar o acesso de terceiros. Além disso, a unidade não possui dispositivos de iluminação, sinalização de identificação na unidade e de placas de

advertência proibindo o acesso de pessoas não autorizadas, sendo necessária a melhoria da urbanização da unidade.

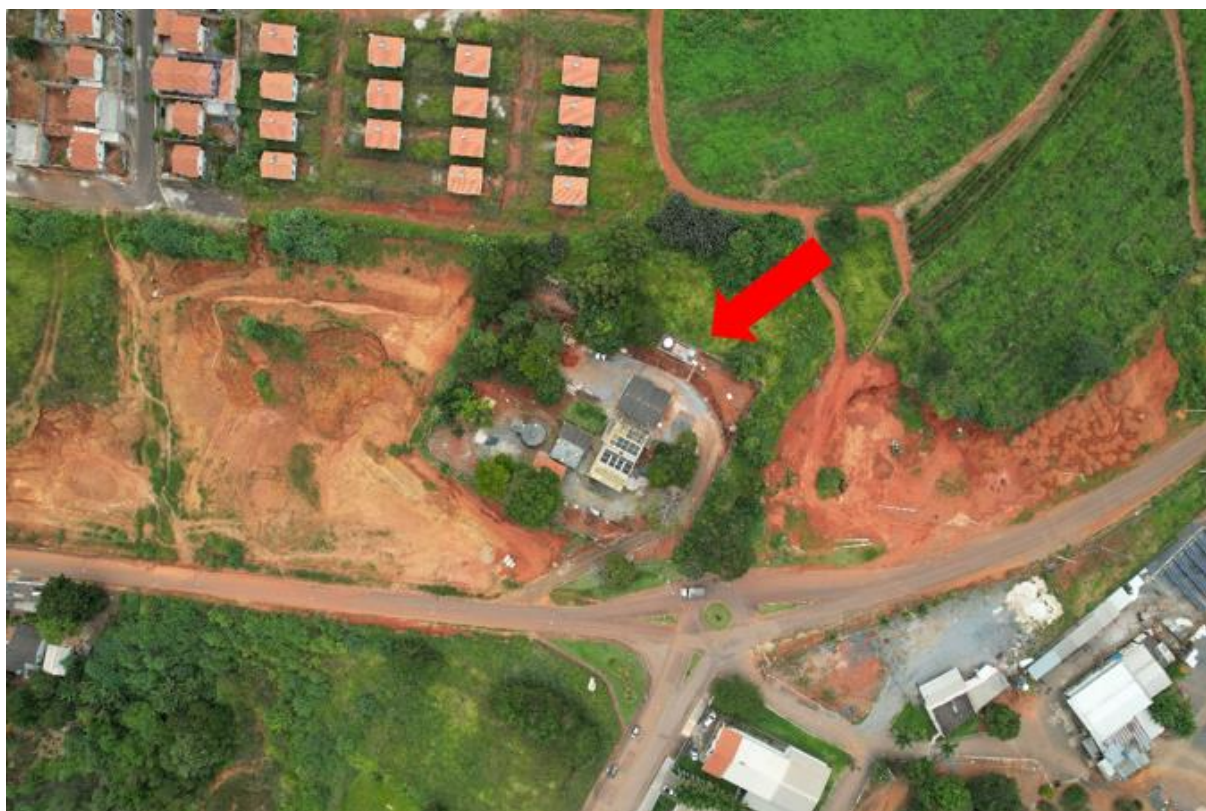
Figura 52 – Localização da ETA, indicada pela seta, e entorno

O acesso à ETA é feito pela rua Newton Ferreira de Carvalho, a cerca de 2,6 km da rodovia MG 262, próximo à entrada da cidade. A ETA está localizada em área urbanizada. Nas proximidades da rua Newton Ferreira há galpões comerciais e lotes vagos, porém, a menos de 100 metros de distância dos fundos da área da ETA já existe loteamento residencial, conforme evidenciado na Figura 52.
