# **ENVELOPE | PROPOSTA** **Nº 02 | TÉCNICA**

**CONCORRÊNCIA Nº 01/2023**

**CONCESSÃO DA PRESTAÇÃO DOS  
SERVIÇOS PÚBLICOS DE ABASTECIMENTO  
DE ÁGUA E DE ESGOTAMENTO SANITÁRIO  
DO MUNICÍPIO DE CAMPOS ALTOS – MG.**

**COPASA**

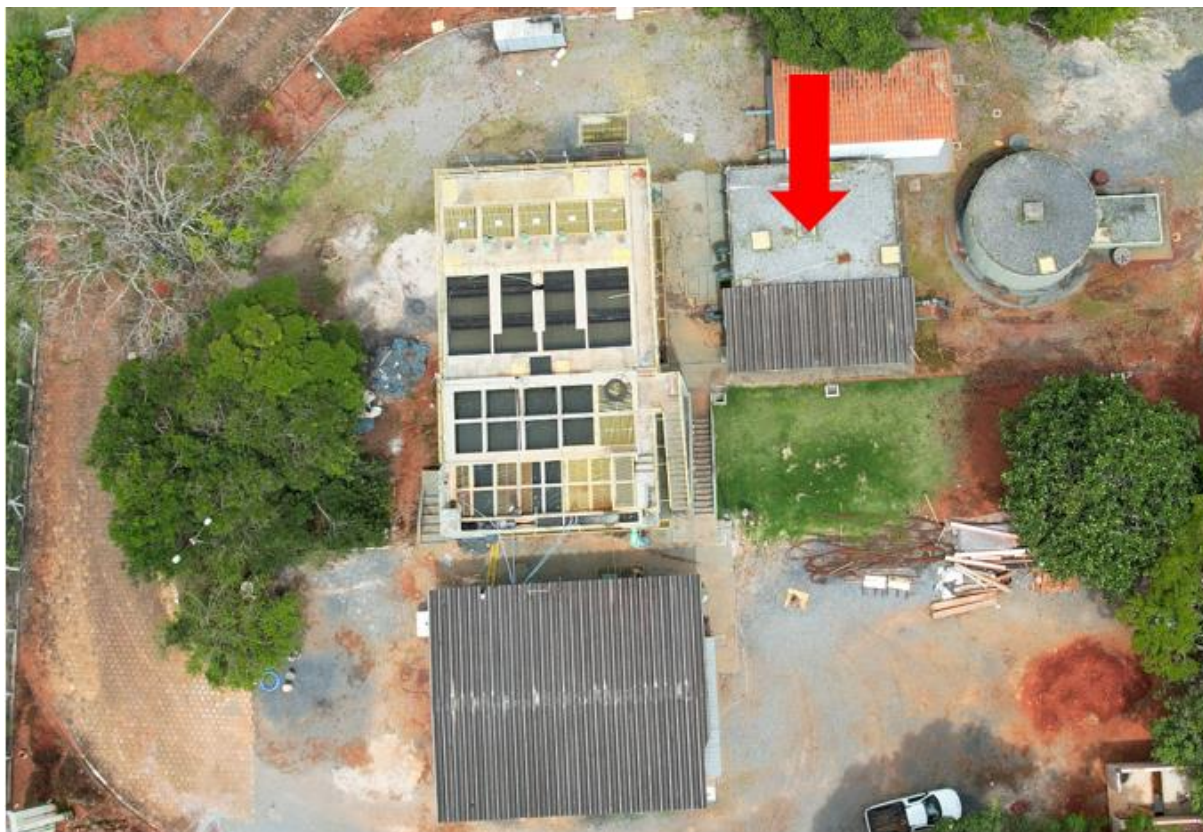
Figura 53 – Localização da EAT01, indicada pela seta, e entorno

EAT01 – localizada dentro dos limites da área da ETA, recalcando do tanque de contato para o REN01. Coordenadas: latitude 19°41'09" S e longitude 46°10'15" O. Na Figura 53 é mostrada localização da EAT01 e entorno.

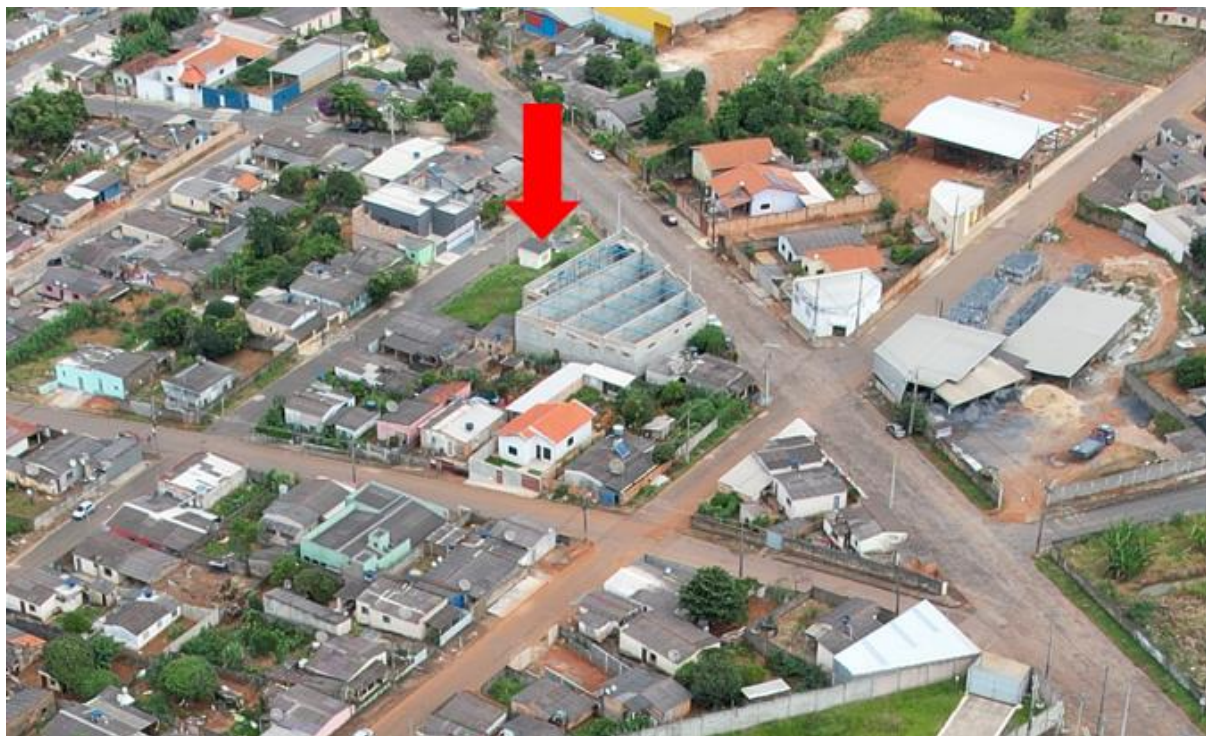
Figura 54 – Localização da EAT02 indicada pela seta e entorno

EAT02 – Recalcando do REN02 para RAP04. Coordenadas: latitude 19°41'36.23" S e longitude 46°10' 36.38" O. Na Figura 54 é mostrada localização da EAT02 e entorno.

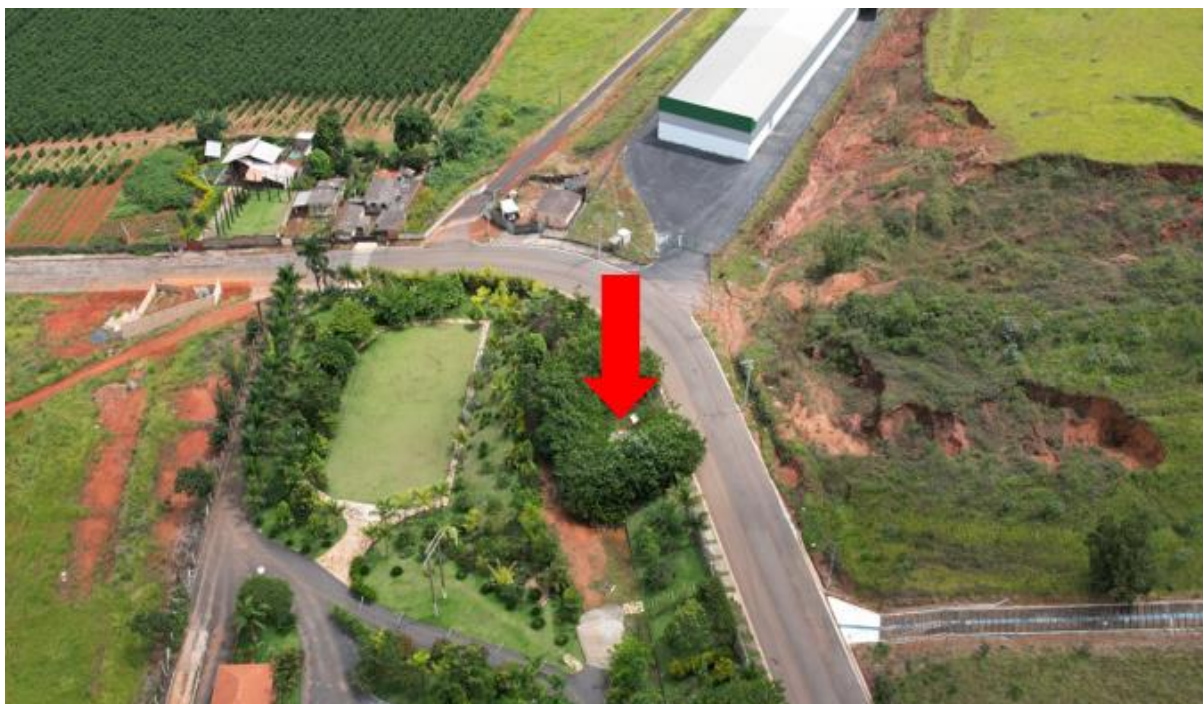
Figura 55 – Localização da EAT03, indicada pela seta, e entorno

EAT03 – Localizada na área do RAP04, recalcando deste para o Santuário de Nossa Senhora Aparecida. Coordenadas: latitude 19°41'20.44" S e longitude 46°10'44.12" O. Na Figura 55 é mostrada localização da EAT03 e entorno.

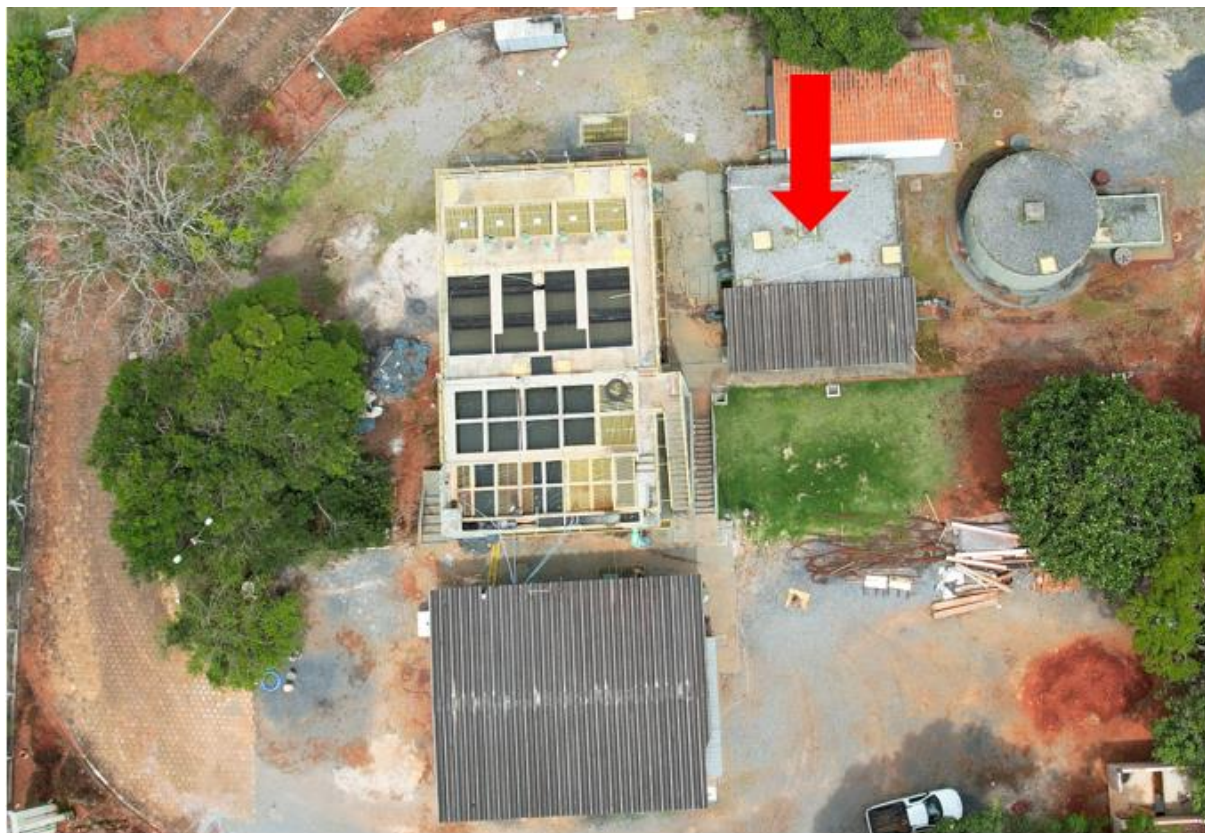
Figura 56 – Localização da EAT04, indicada pela seta, e entorno

EAT04 - localizada dentro dos limites da área da ETA, recalcando do tanque de contato para o RAP06. Coordenadas: latitude 19°41'09" S e longitude 46°10'15" O. Na Figura 56 é mostrada localização da EAT04 e entorno.

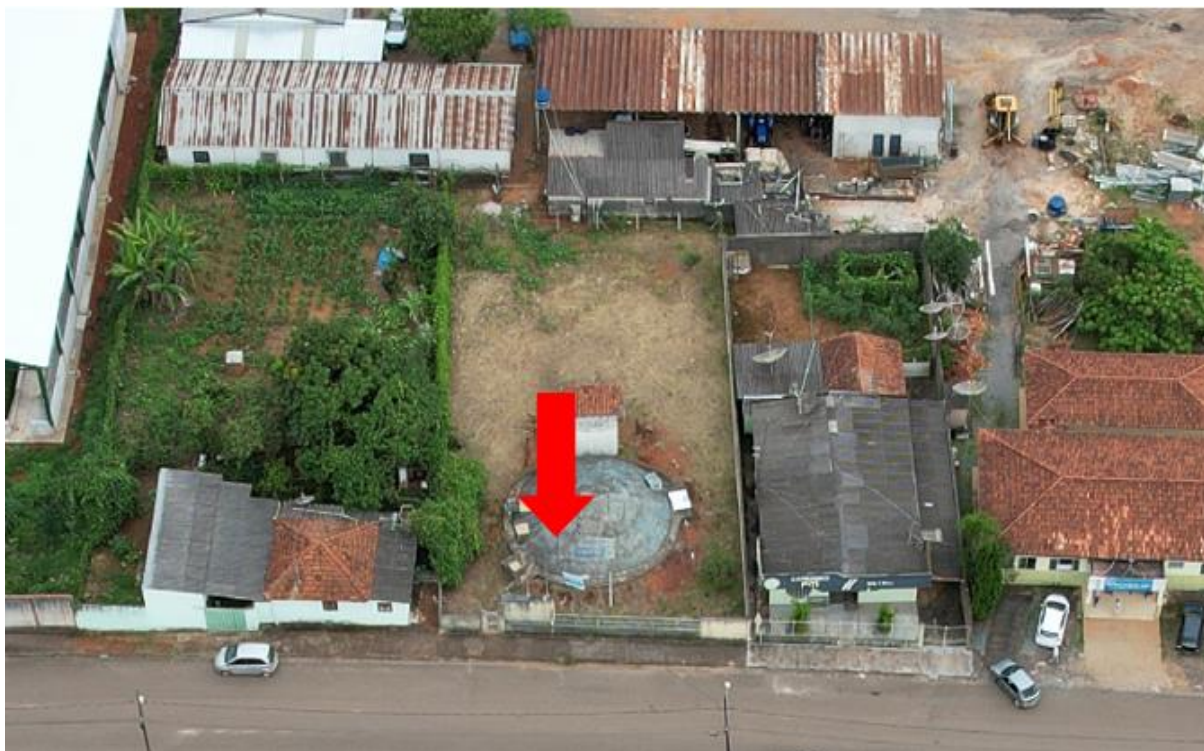
Figura 57 – Localização da EPS01, indicada pela seta, e entorno

EPS01 – Funciona como estação pressurizadora, com conjunto motobomba submerso dentro do REN01. Coordenadas: latitude 19°41'40.46" S e longitude 46°9'54.86" O. Na Figura 57 é mostrada localização da EPS01 no REN01.

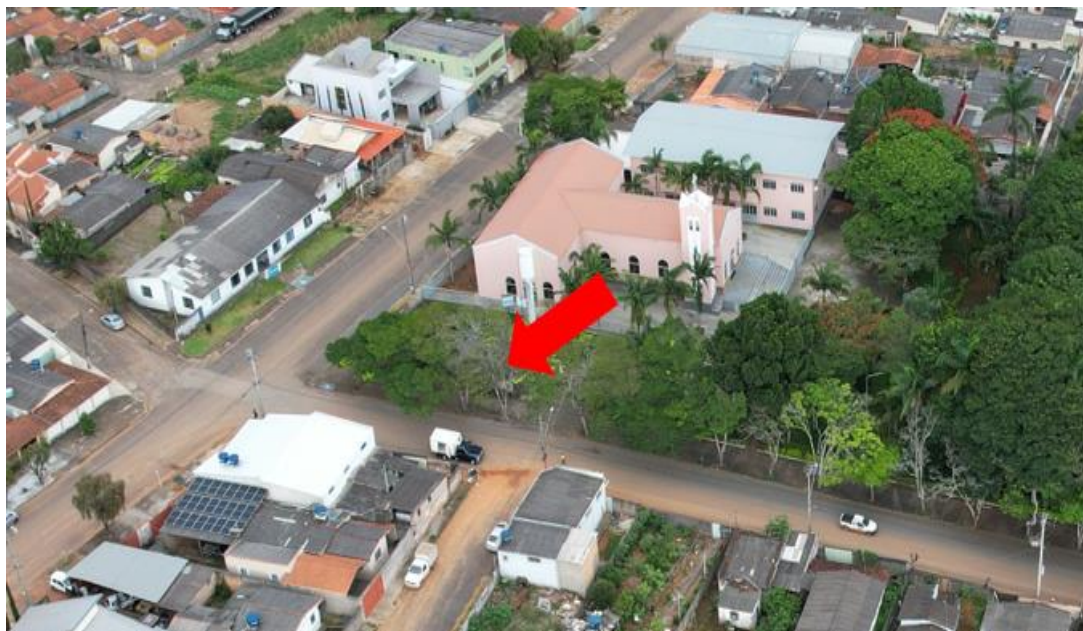
Figura 58 – Localização da EAT05, indicada pela seta e entorno

EAT05 – Localizada na área do Reservatório Enterrado (REN03), recalcando do REN03 para o REL05. Coordenadas: latitude 19°42'18.43" S e longitude 46°10'37.81" O. Na Figura 58 é apresentada a localização da EAT05.

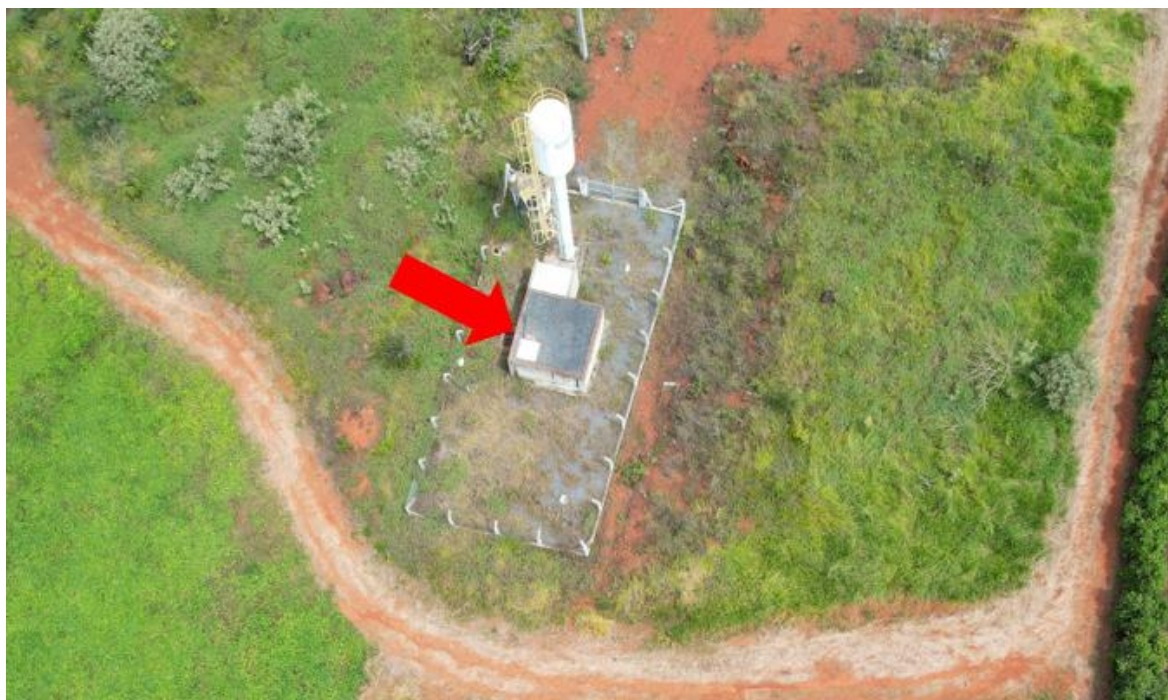
Figura 59 – Localização da EAT06, indicada pela seta, e entorno

EAT06 – Localizada na área do RAP06, recalcando deste para o REL07. Coordenadas: latitude 19°41'5.26" S e longitude 46°10'26.67" O. Na Figura 59 é mostrada localização da EAT06 e entorno.

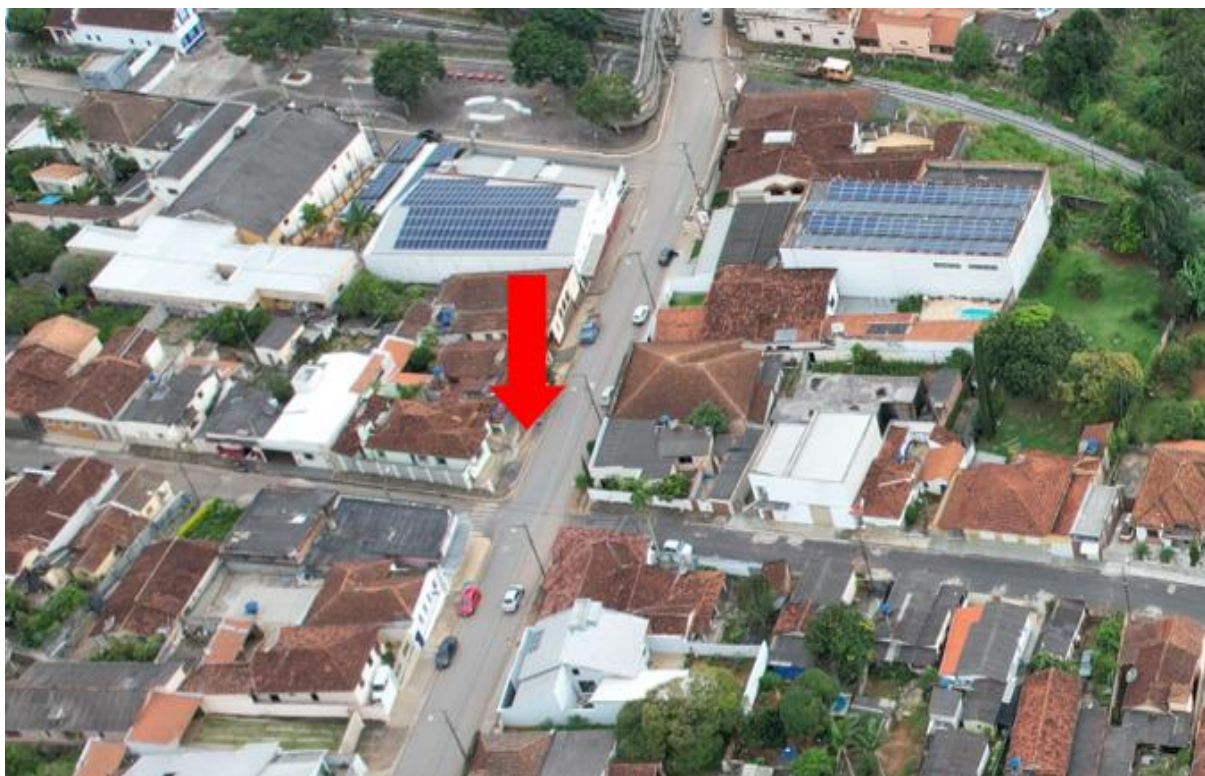
Figura 60 – Localização do Booster 01, indicado pela seta, e entorno

Booster 01 – Localizado na rua Palestina, pressurizando a água que vem da EAT01 até o REN03. Coordenadas: latitude 19°42'6" S e longitude 46°10'23.61" O. Na Figura 60 é mostrada localização do booster e entorno.

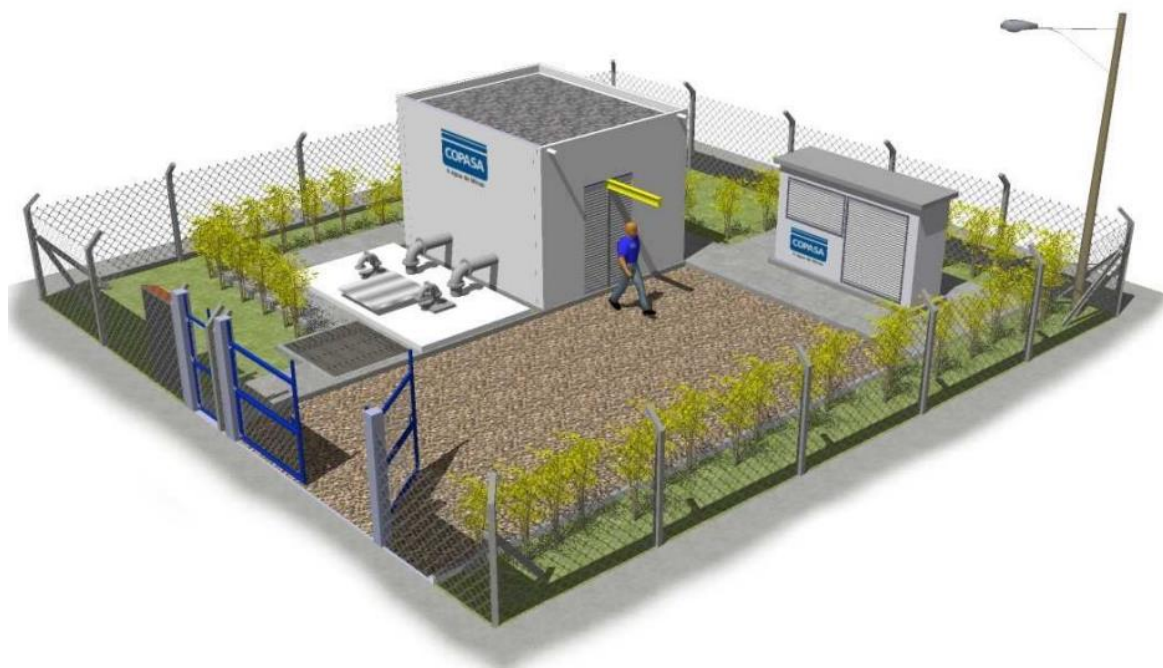
Figura 61- Projeto padrão da EAT 07

Será implantada elevatória (EAT07) para alimentação do novo reservatório de 400 m<sup>3</sup> (RAP08), o qual também será implantado. A EAT07, de 40CV, deverá ser construída dentro da área da ETA, nas coordenadas: latitude 19°41'09" S e longitude 46°10'15" O. A Figura 61 ilustra projeto padrão da EAT07.

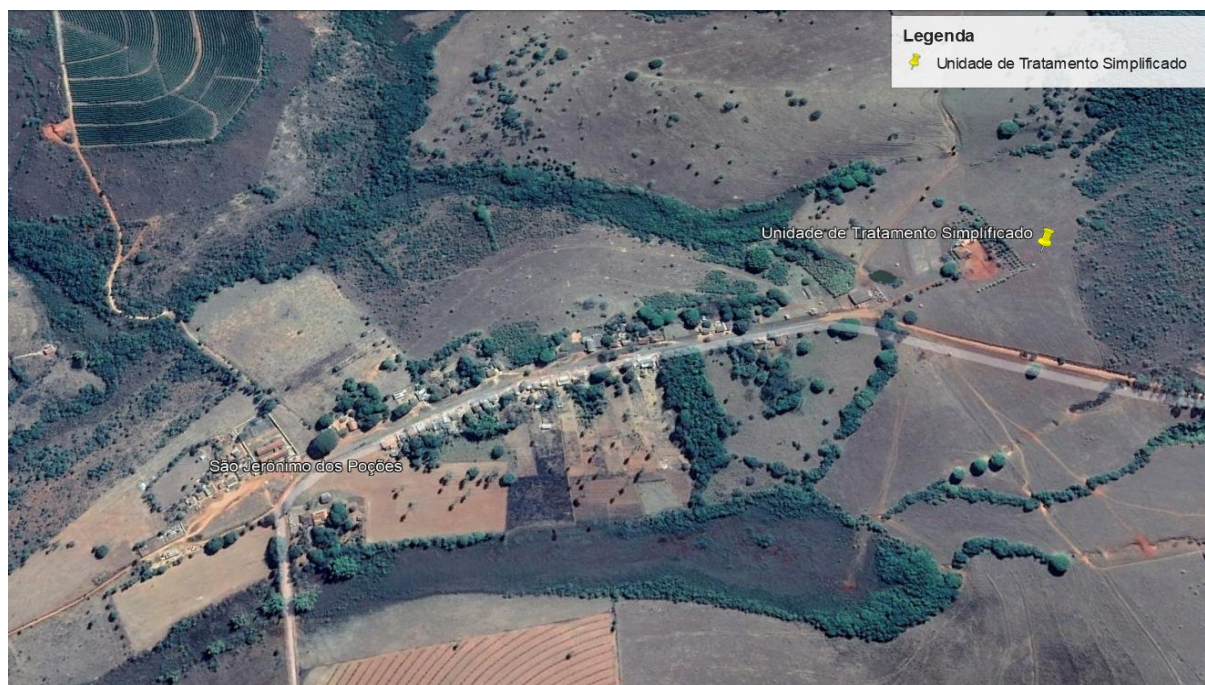
Figura 63 – Localização do tratamento simplificado a ser implantado

Será implantado sistema de tratamento simplificado, nas coordenadas latitude 19°34'21.72" S e longitude 46°11'43.38" O, com capacidade de tratamento de 1 L/s. A adução de água bruta será por gravidade, assim como a distribuição de água tratada, portanto não estão previstas estações elevatórias. Na Figura 63 e Figura 64 é mostrado o ponto para implantação da casa de química e da Unidade de Tratamento Simplificado (UTS), composta pelos processos de cloração, fluoretação e correção de pH, propostos para São Jerônimo dos Poções.

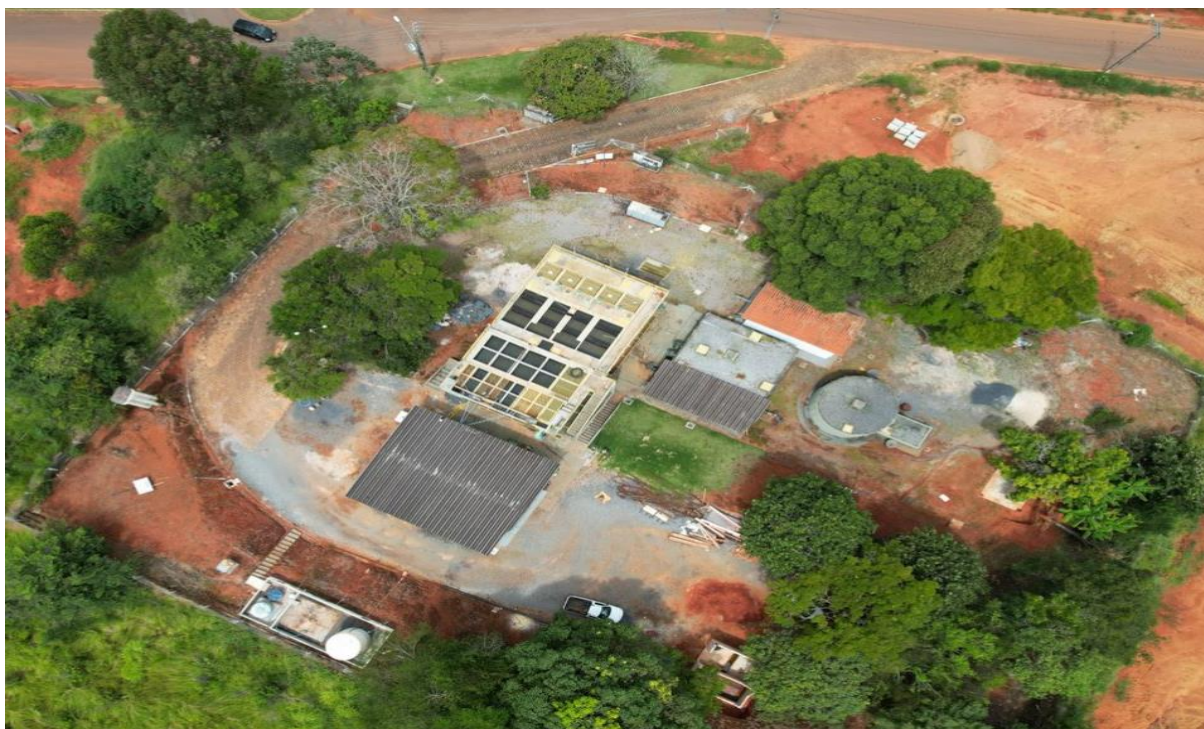
Figura 65 – Vista aérea geral da ETA Campos Altos

A ETA é composta pelas seguintes unidades: Calha Parshall de 3” em concreto, 01 Floculador hidráulico do tipo chicana, 02 Decantadores alta taxa e 05 Filtros rápidos descendentes do tipo camada dupla areia/antracito e Casa de Química. Na Figura 65 é apresentada foto aérea da unidade.

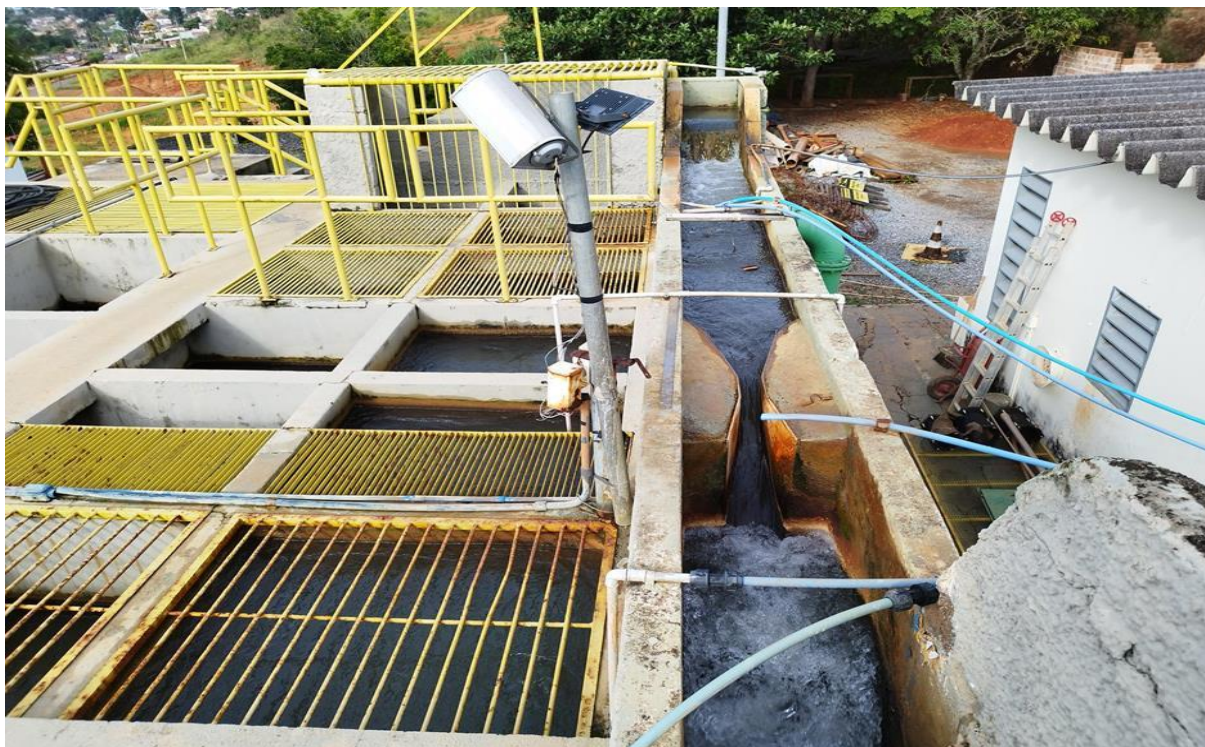
Figura 67 – Vista da Calha Parshall com os pontos de aplicação dos produtos químicos

O processo de dosagem e coagulação ocorre na Calha Parshall de 3", conforme ilustrado na Figura 67, na qual utiliza-se de seu ressalto hidráulico para proporcionar a mistura rápida, condição ideal de contato para a coagulação da água. A coagulação é a formação de pequenos coágulos pelo agrupamento de partículas de sujeira em suspensão na água bruta, a partir da aplicação de produtos como o policloreto de alumínio (PAC), o qual é utilizado na ETA de

Campos Altos. Para auxiliar na formação dos coágulos, também é aplicada ao tratamento, solução de hidróxido de sódio.

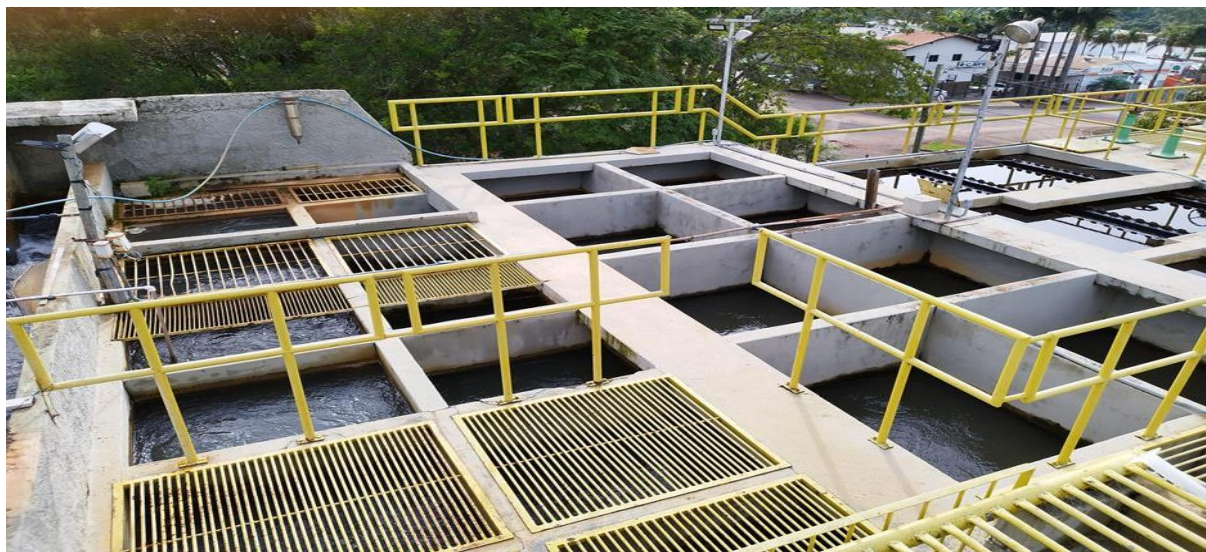
Figura 68 – Vista do floculador

No caso da ETA Campos Altos, utiliza-se um floculador hidráulico do tipo Chicanas, como mostrado na Figura 68, e com condições hidráulicas conforme Figura 69.

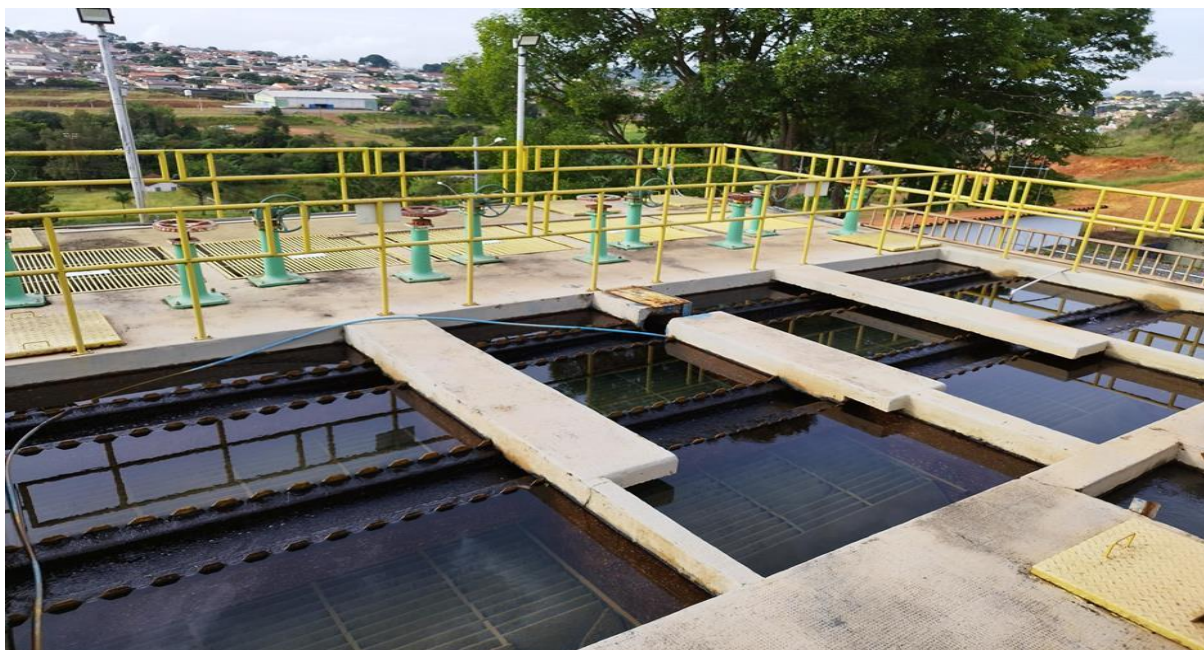
Figura 70 – Vista dos Decantadores

Na ETA Campos Altos, utilizam-se decantadores de alta taxa, do tipo laminar com placas paralelas, conforme ilustrado na Figura 70, os quais operam em perfeitas condições hidráulicas, conforme Figura 71.

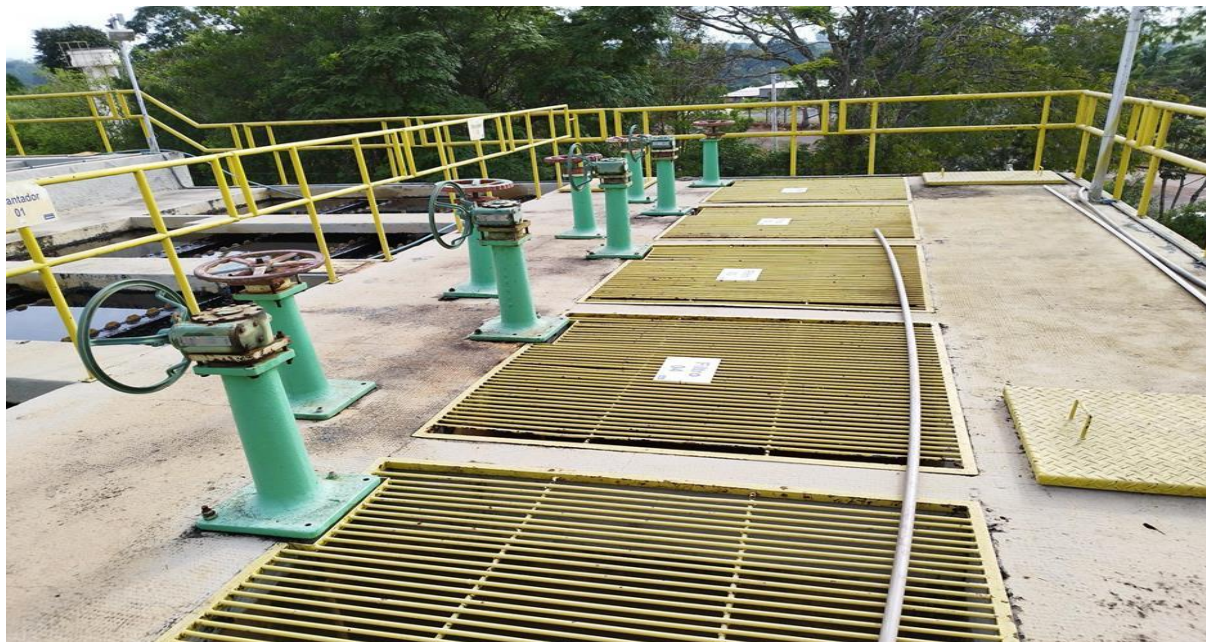
Figura 72 – Vista dos filtros

A ETA Campos Altos possui cinco filtros de filtração rápida de fluxo descendente, conforme Figura 72, compostos por camadas de cascalho, areia e antracito.

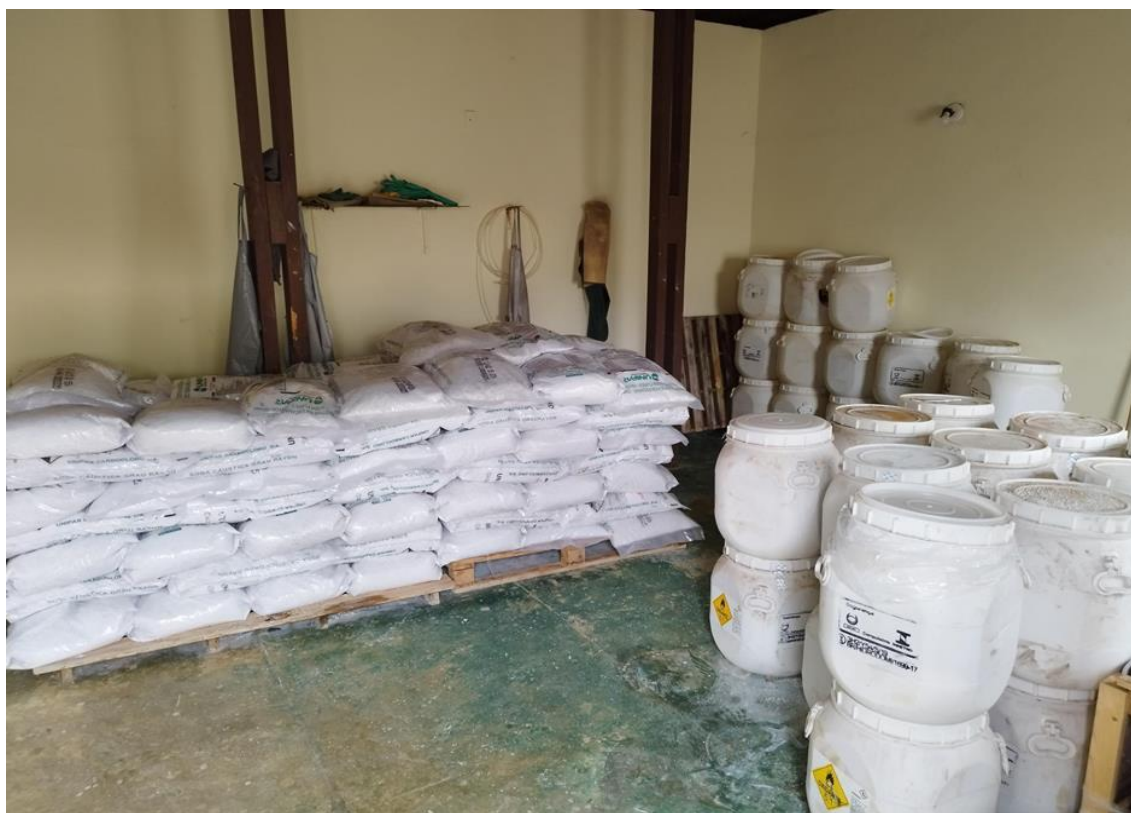
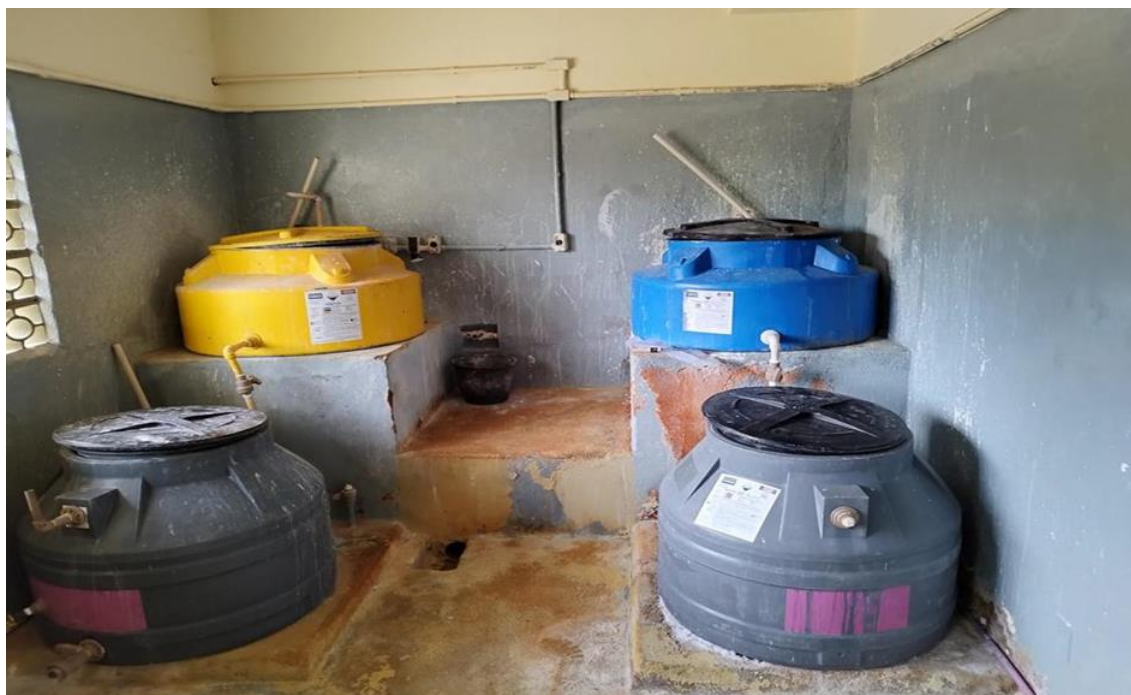
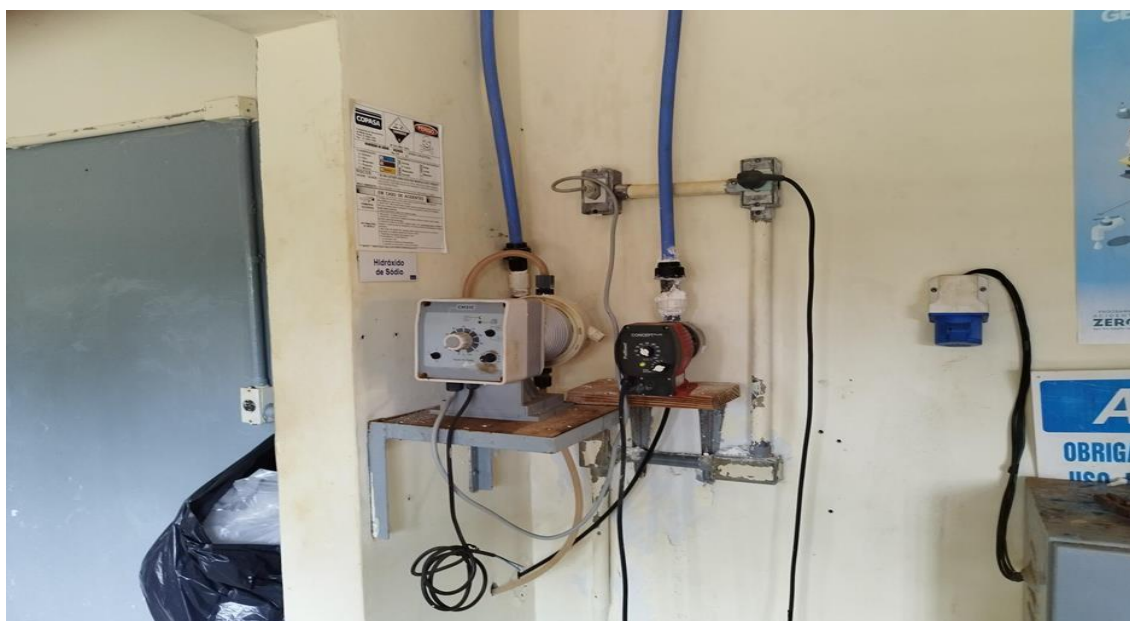
A ETA Campos Altos possui casa de química, conforme mostrado da Figura 74 a Figura 77, onde são acondicionadas as bombonas de hipoclorito de cálcio e sacarias de hidróxido de sódio. Anexa ao depósito, encontra-se a sala de dosagens, onde são preparadas as soluções de desinfetante/oxidante, alcalinizante de reação e fluoretante para posterior aplicação no tratamento.

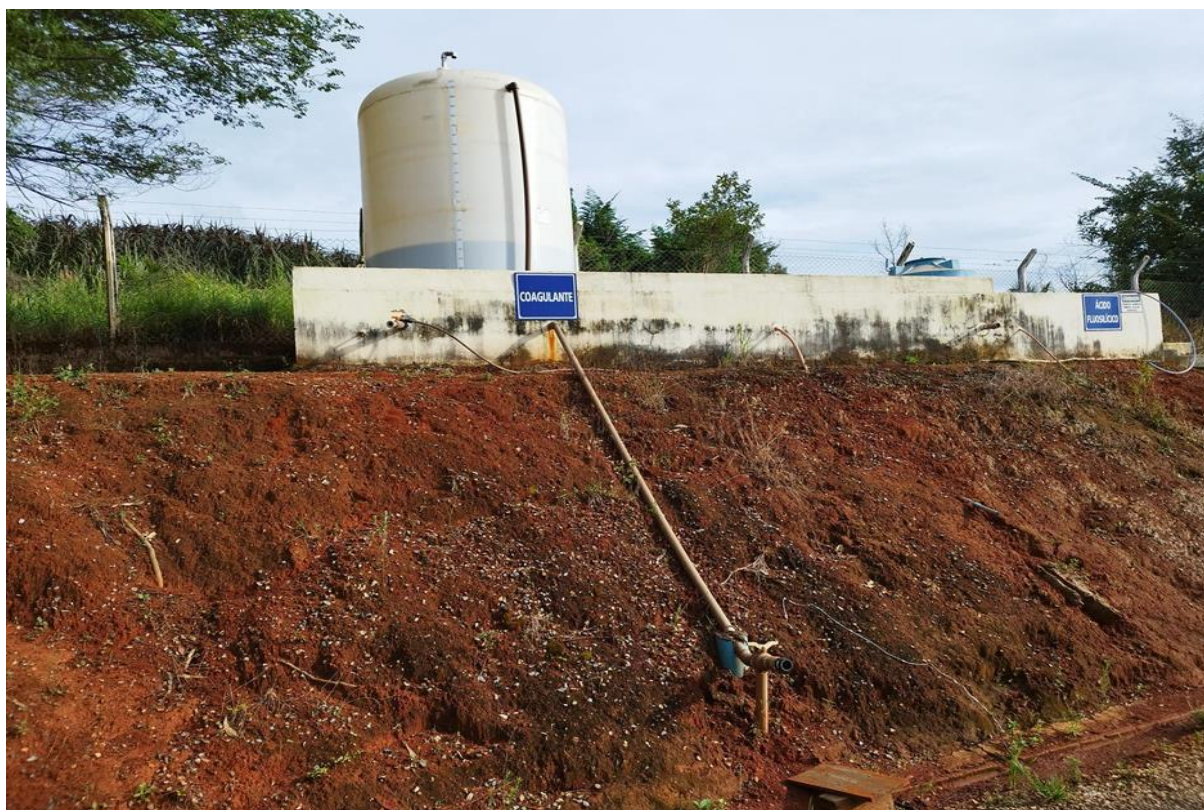
Figura 78 – Reservatório de contenção em caso de vazamento de produto químico

que estão instalados dentro de bacias de contenção, a fim de evitar danos ambientais. O policloreto de alumínio é armazenado em um reservatório de 15.000 litros e o ácido fluossilícico em reservatório de 1000 litros, conforme Figura 78.

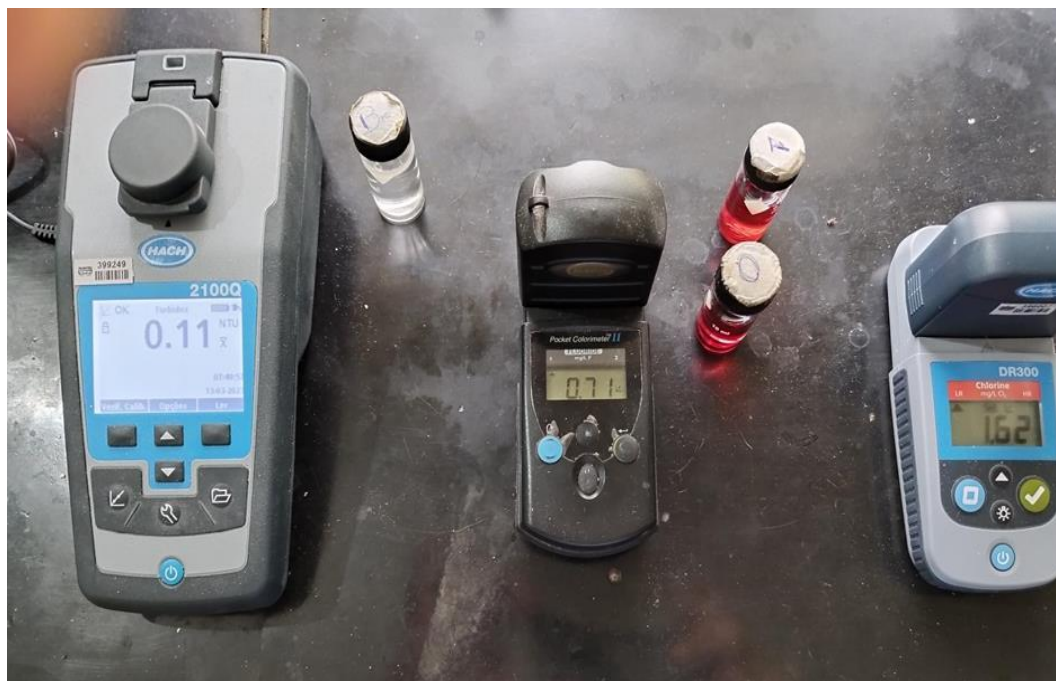
Figura 79 – Equipamentos laboratório

A ETA Campos Altos dispõe de laboratório de controle operacional com equipamentos de bancada, conforme mostra Figura 79 , com os quais são realizadas partes das análises para cumprimento dos padrões de potabilidade estabelecidos pela Portaria GM/MS nº 888 de 04 de Maio de 2021 – Anexo 13 do Anexo XX da Portaria de Consolidação GM/MS nº 5 de 2017.

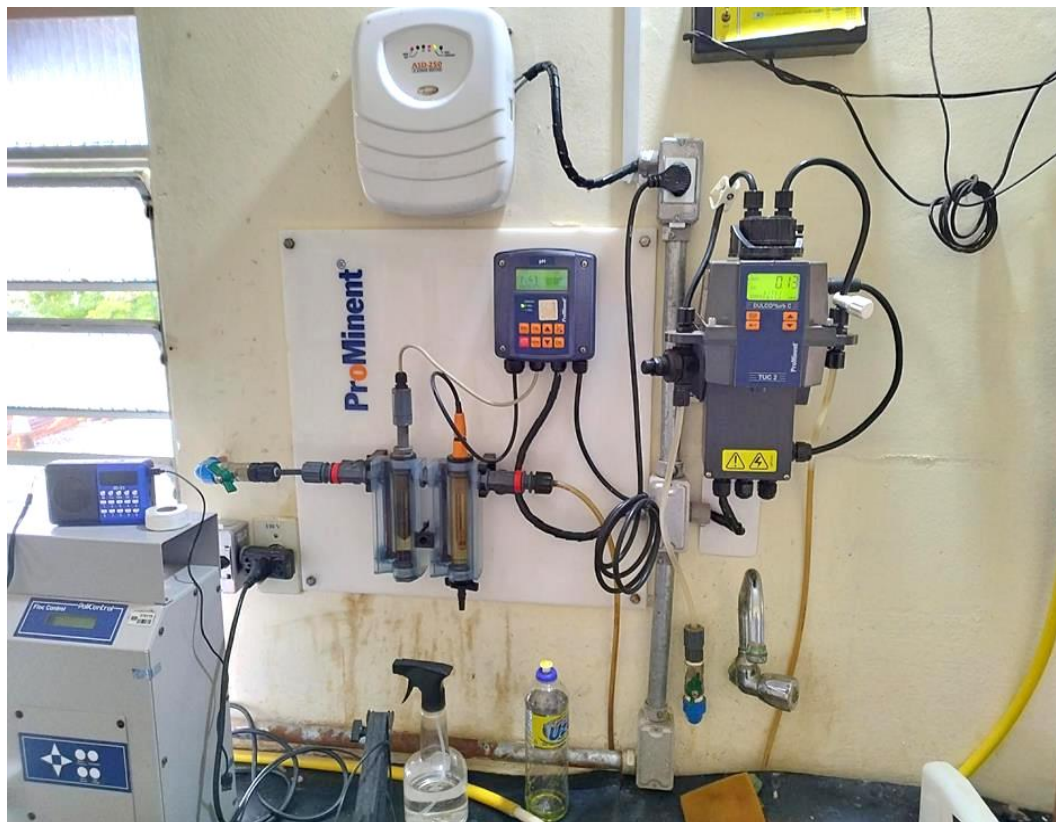
Figura 80 – Equipamentos de processo

O laboratório dispõe, ainda, de equipamentos de processo, tais como turbidímetro e medidor de pH conforme Figura 79 e Figura 80, equipamento Jar test, conforme Figura 81, além de coletor automático de amostra.

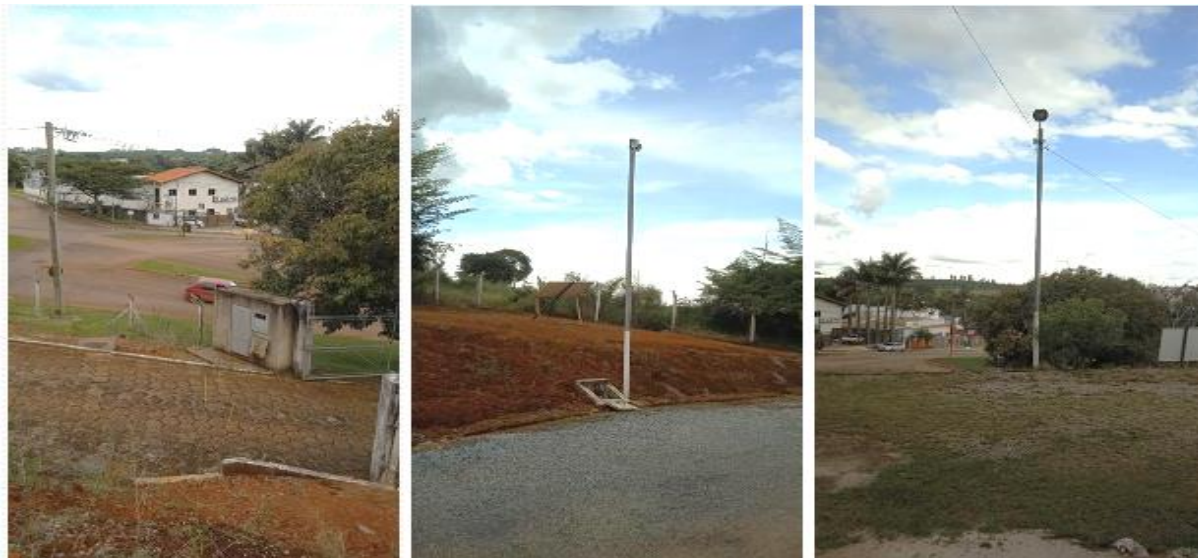
Figura 82 – Padrão de energia elétrica (CEMIG) e postes de iluminação distribuídos no pátio da ETA

A ETA dispõe de rede elétrica disponibilizada pela concessionária local, CEMIG. A área dispõe de iluminação no seu entorno, bem como na área operacional, conforme evidenciado na Figura 82.

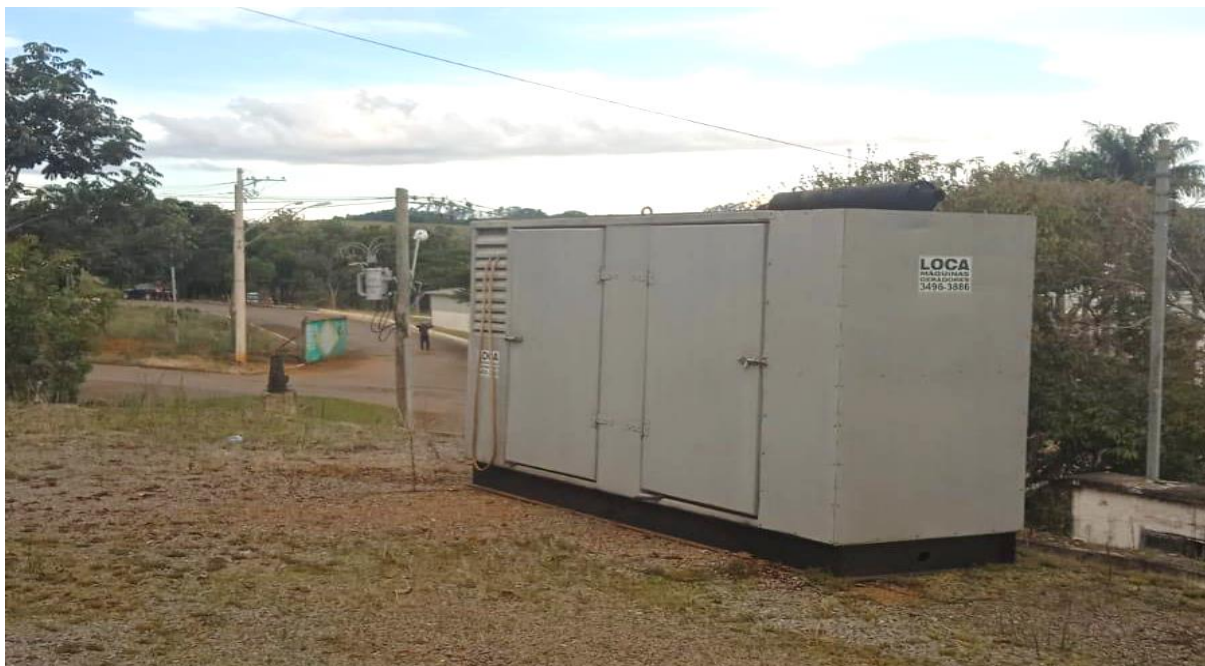
Figura 83 – Gerador de energia

Para atendimento emergencial em caso da falta de energia, esta Estação de Tratamento de Água conta com apoio de gerador de energia, ilustrado na Figura 83.

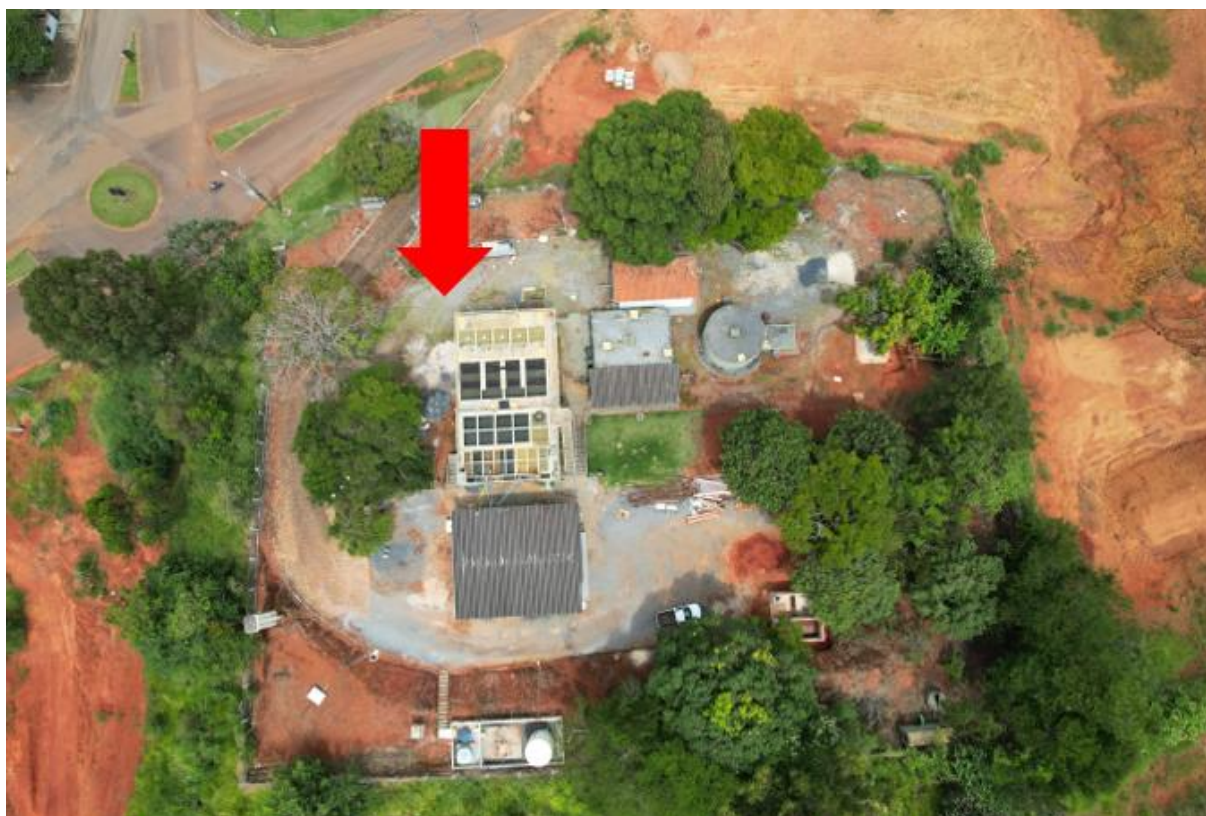
Figura 87 – Localização da implantação da UTR e entorno

Para resolução desse passivo, encontra-se em fase de implantação uma UTR, dentro dos limites da área da ETA, nas coordenadas: latitude 19°41'09"S e longitude 46°14'55"O. Na Figura 87 é mostrada localização da UTR e entorno.
