# **ENVELOPE | PROPOSTA** **Nº 02 | TÉCNICA**

**CONCORRÊNCIA Nº 01/2023**

**CONCESSÃO DA PRESTAÇÃO DOS  
SERVIÇOS PÚBLICOS DE ABASTECIMENTO  
DE ÁGUA E DE ESGOTAMENTO SANITÁRIO  
DO MUNICÍPIO DE CAMPOS ALTOS – MG.**

**COPASA**

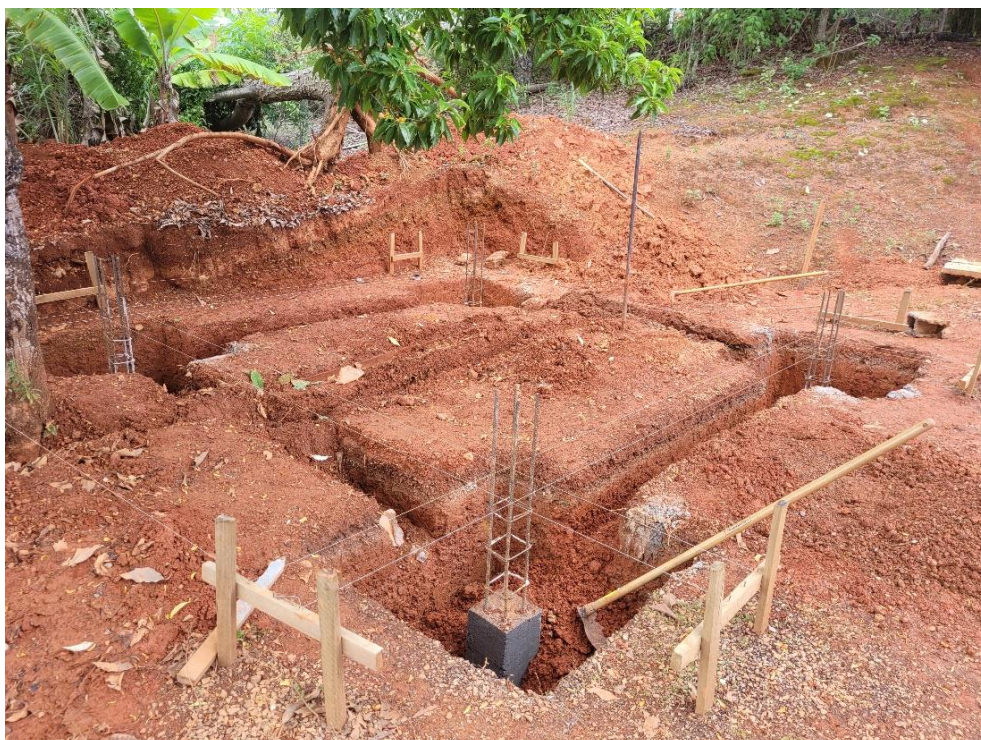
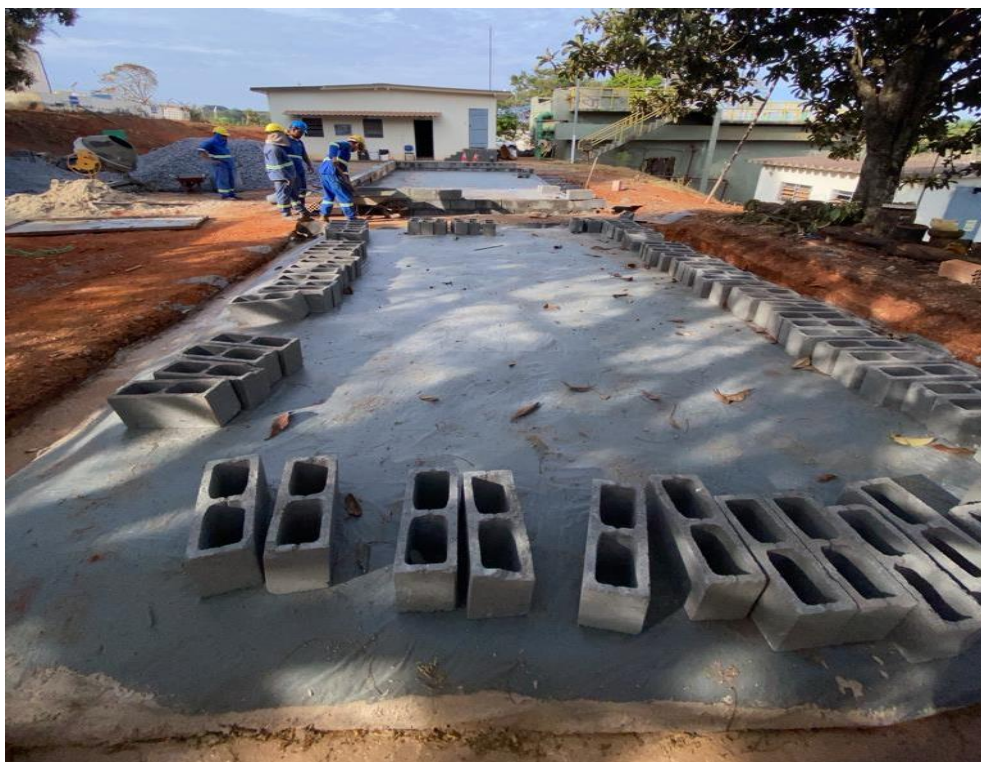
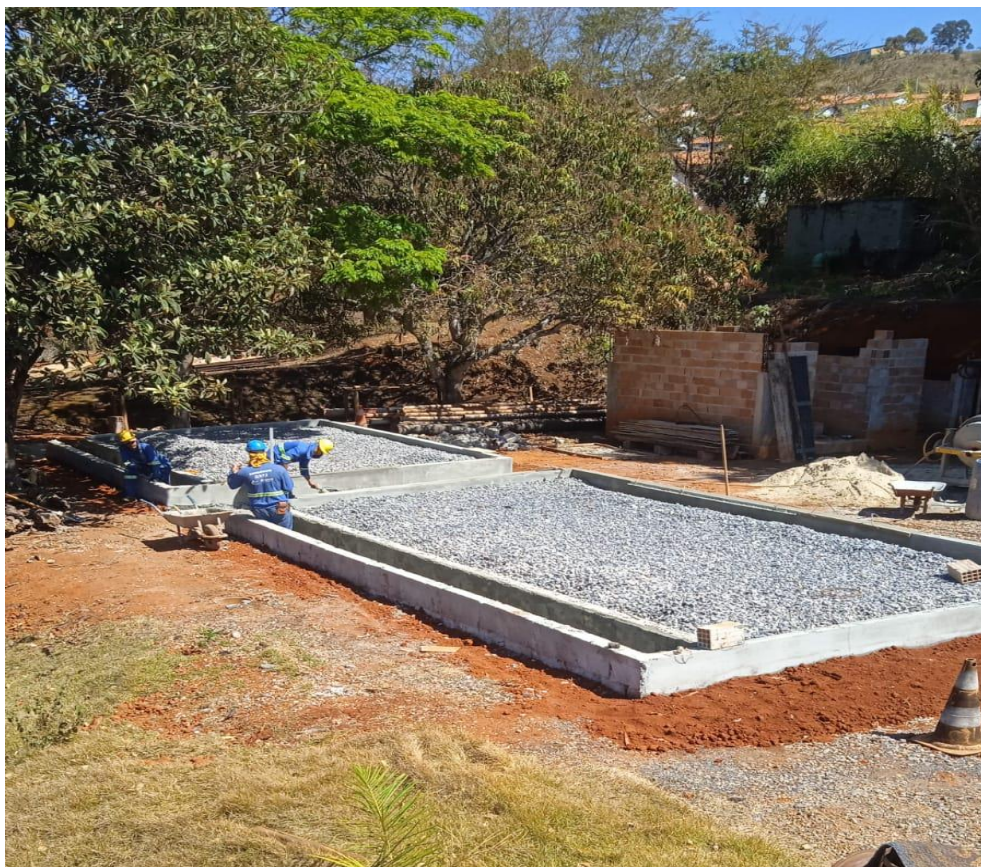
A previsão de conclusão da obra é até dezembro de 2023. Nas Figuras 88 a 90 é ilustrada a evolução da obra de implantação da unidade proposta para tratamento do lodo da ETA.

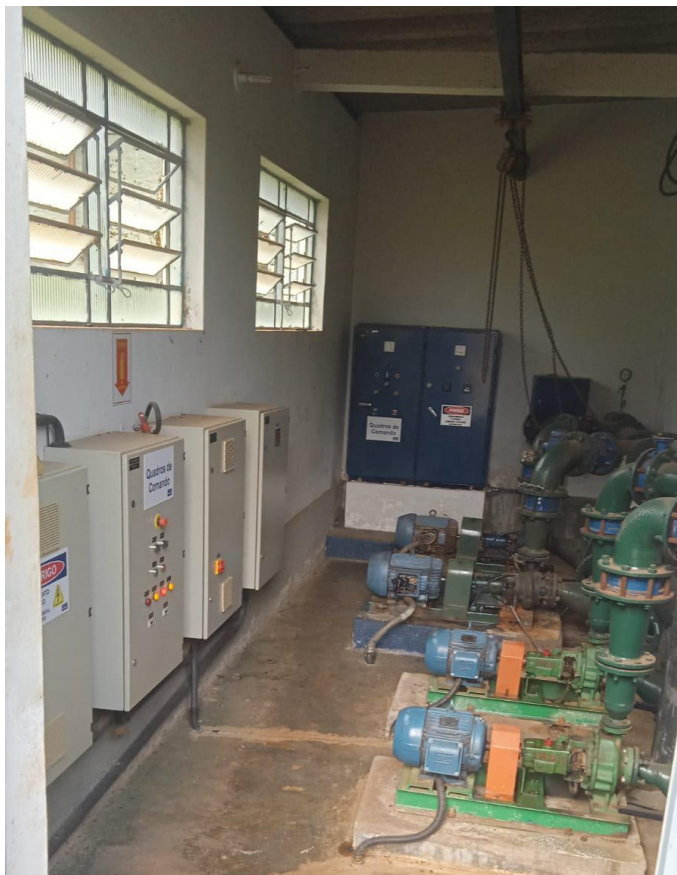
Figura 93 – Painéis e conjuntos motobomba da EAT01 e EAT04

**EAT01** – Possui dois conjuntos motobombas do tipo horizontal com potência de 25CV cada, funcionando alternados, sendo um reserva. O sistema de acionamento é por autotransformador de partida e a sala de máquinas é compartilhada com a EAT02. Na Figura 93 são evidenciados os painéis e conjuntos motobombas instalados na EAT01 e EAT04.

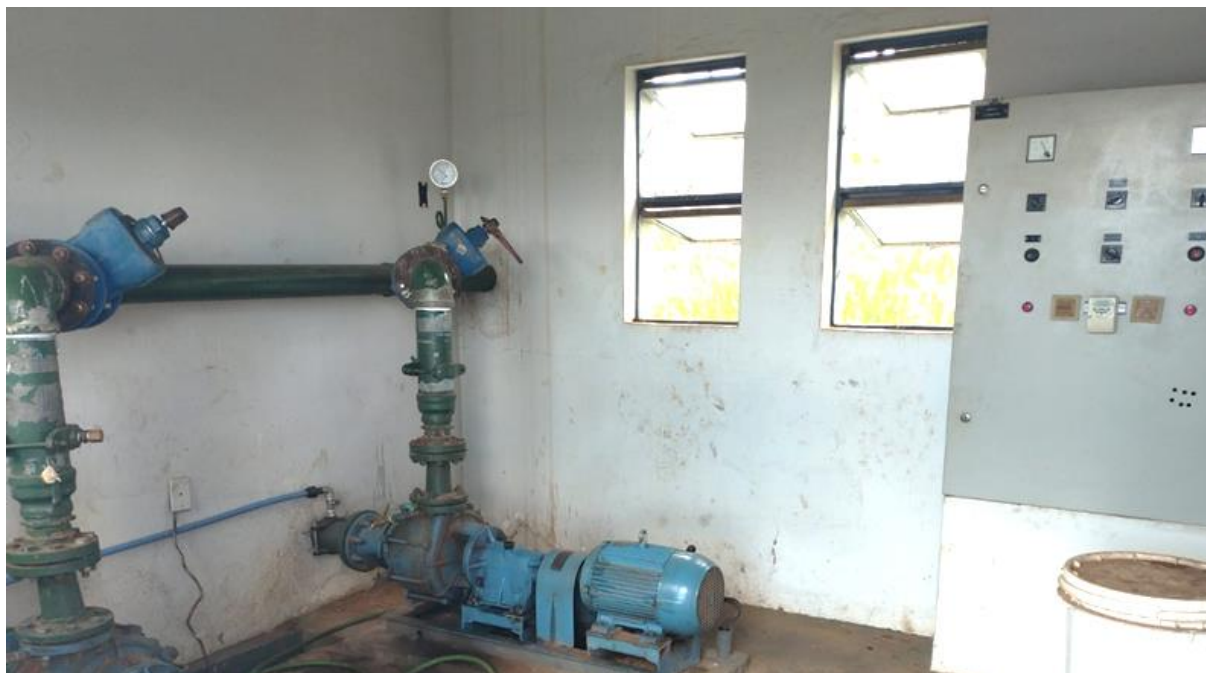
Figura 94 – Painel e conjuntos motobomba da EAT 02

**EAT02** – Possui dois conjuntos motobomba do tipo horizontal, com potência de 15CV cada, funcionando alternados, sendo um reserva. O sistema de acionamento é do tipo estrela-triângulo e a sala de máquinas compartilhada com a EAT01. Na Figura 94 são evidenciados o painel e conjuntos motobombas instalados na EAT02. Após a implantação do RAP08 e da EAT07, unidades projetadas, a EAT02 será desativada.

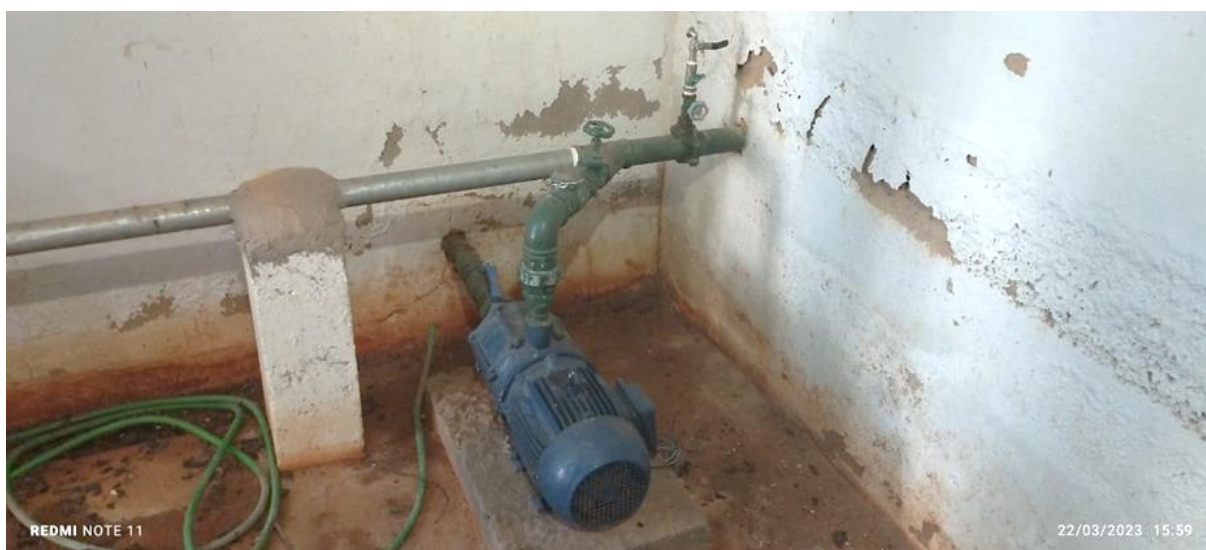
Figura 95 – Conjunto motobomba da EAT 03

**EAT03** – Possui um conjunto motobomba do tipo horizontal com potência de 7,5CV e sistema de acionamento por autotransformador. Essa unidade não conta com um conjunto motobomba reserva instalado, pois opera apenas em função do abastecimento do Santuário de Nossa Senhora Aparecida. Na Figura 95 é mostrado o conjunto motobomba instalado na EAT03.

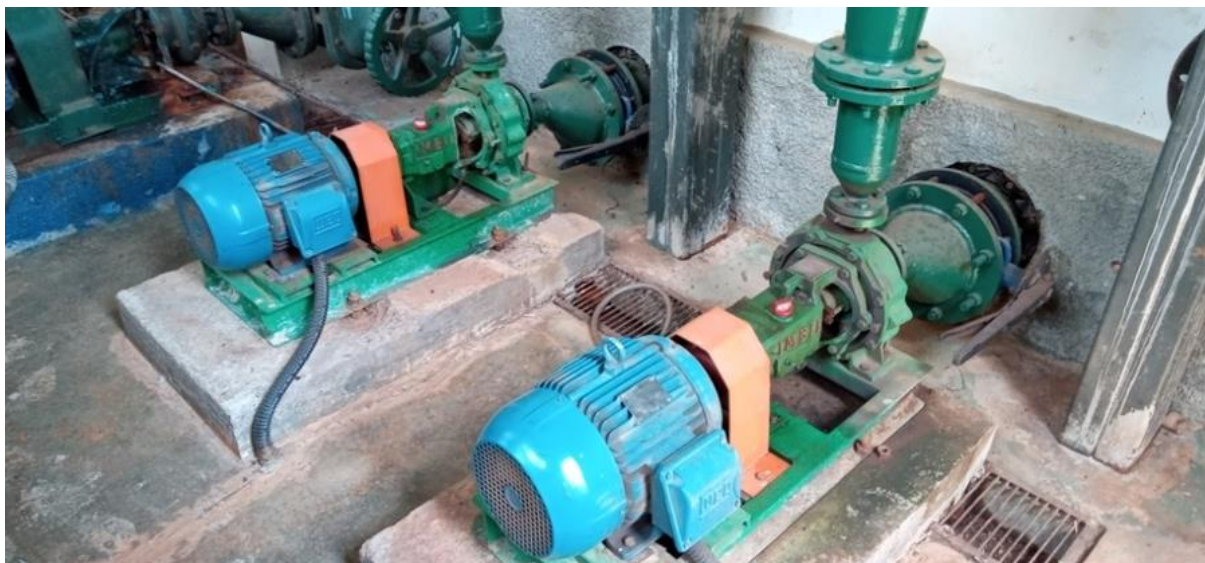
Figura 96 – Conjunto motobomba da EAT 04

**EAT04** – Possui dois conjuntos motobombas, do tipo horizontal com potência de 10CV cada, funcionando alternados, sendo um reserva com sistema de acionamento do tipo Soft Starter. Na Figura 96 são mostrados os conjuntos motobomba instalados na EAT04.

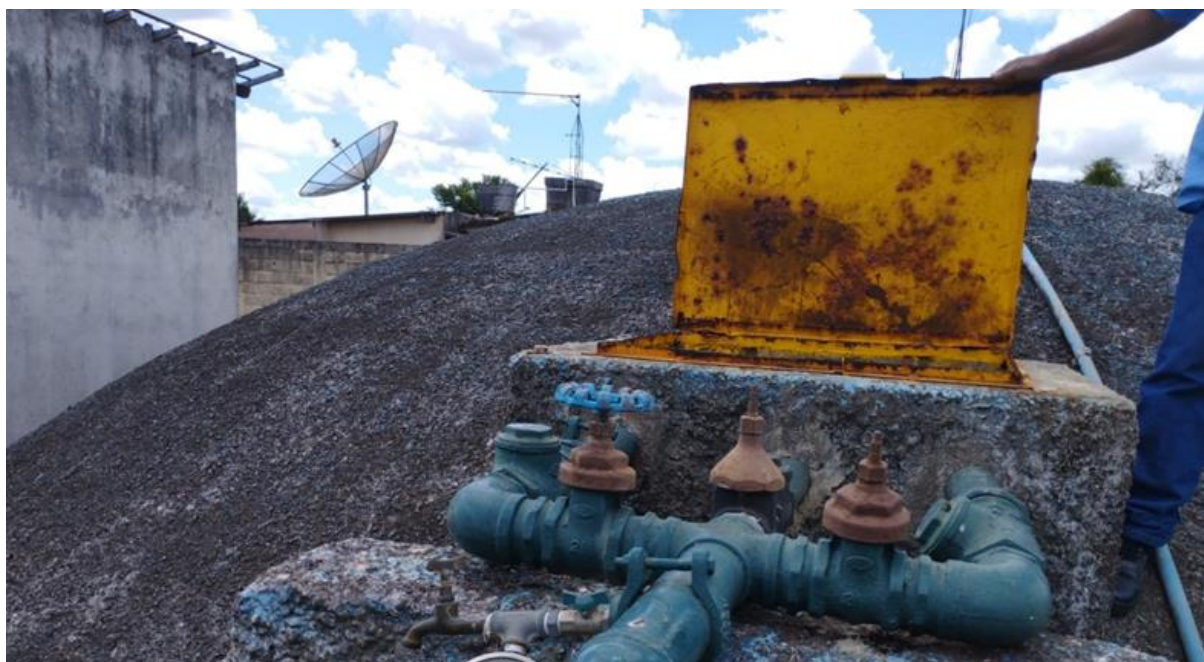
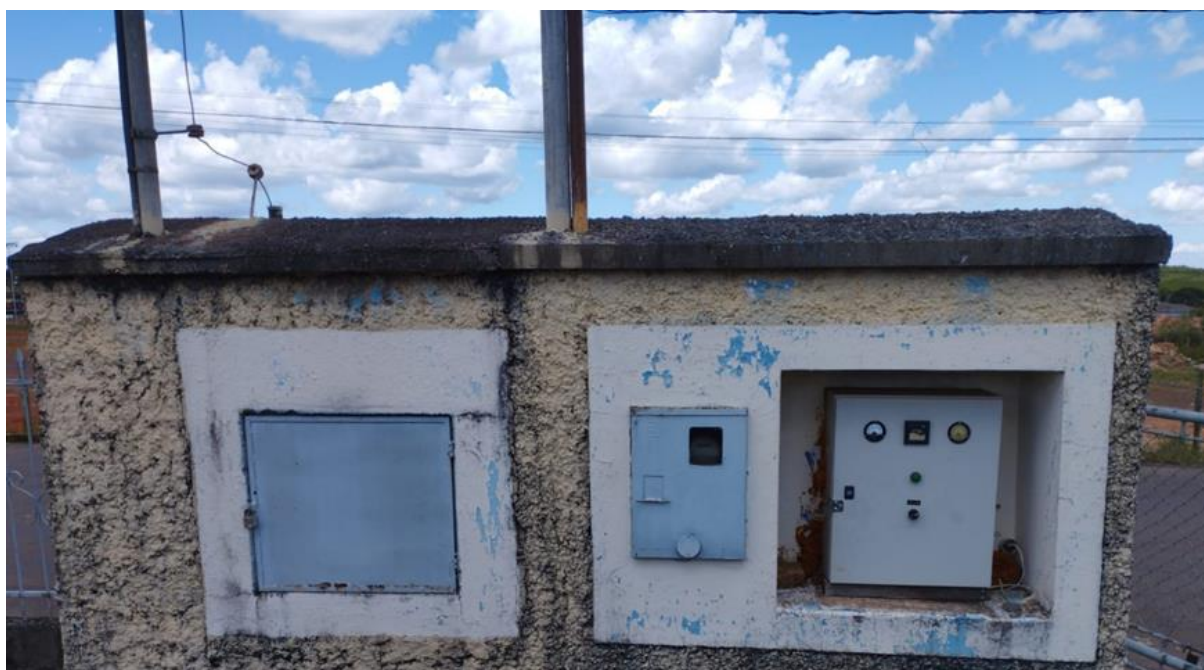
**EPS01** – Possui um conjunto motobomba do tipo submerso com potência de 6CV e acionamento por partida direta. Na Figura 97 e Figura 98 são evidenciados o painel e o conjunto motobomba instalado na Estação Pressurizadora (EPS01).

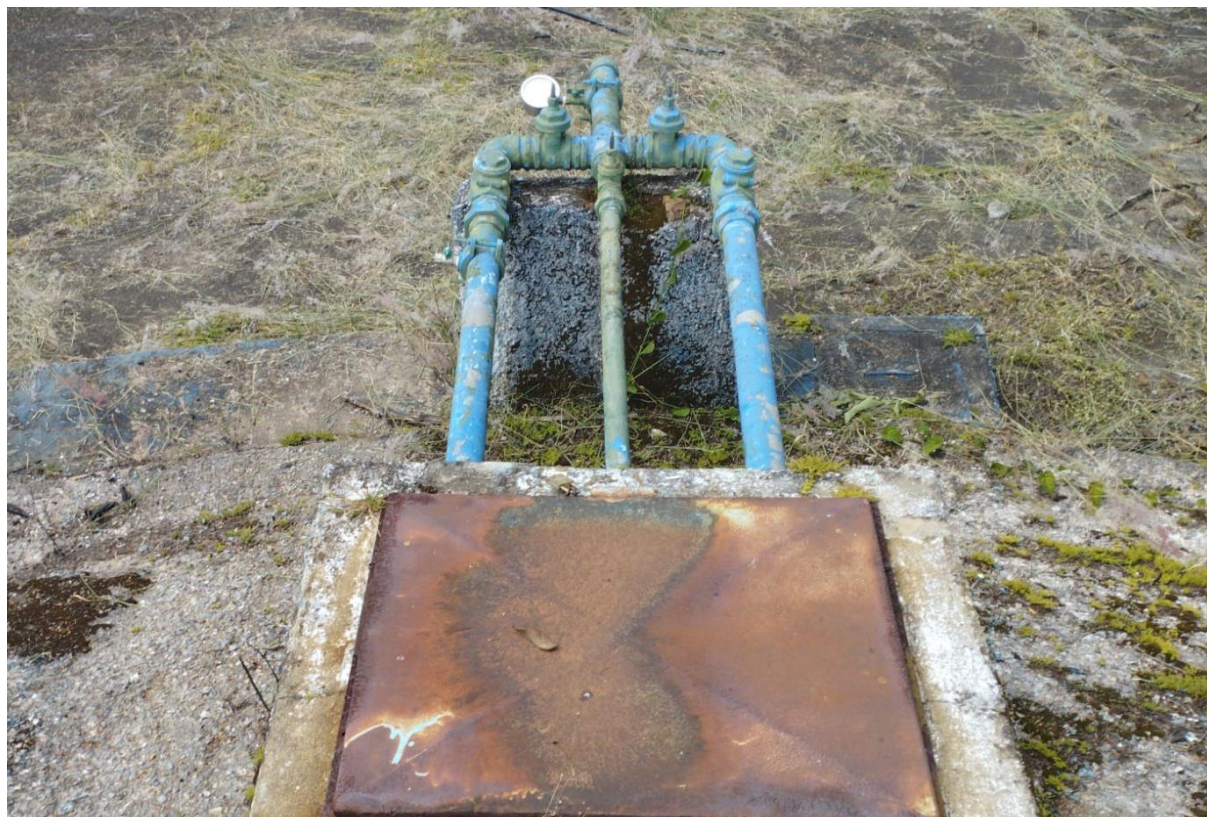
Figura 99 – Conjunto motobomba da EAT 05

**EAT05** – Possui um conjunto motobomba do tipo submerso com potência de 6CV e acionamento por partida direta. Na Figura 99 é mostrado o conjunto motobomba instalado na EAT05. Após a implantação do RAP08 e da EAT07, unidades

projetadas, a EAT05 será desativada.

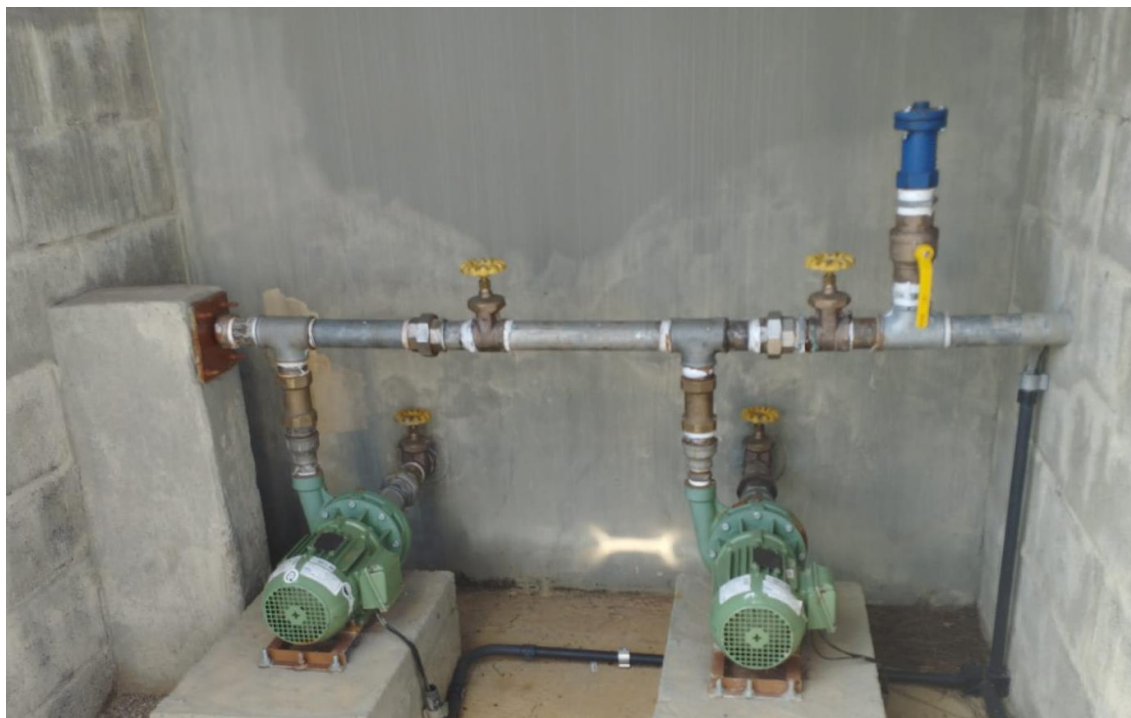
Figura 100 – Conjunto motobomba da EAT 06

**EAT06** – Possui dois conjuntos motobomba do tipo horizontal de 1,5 CV de potência funcionando alternados sendo um reserva e com acionamento por partida direta. Na Figura 100 é mostrado o conjunto motobomba instalado na EAT06.

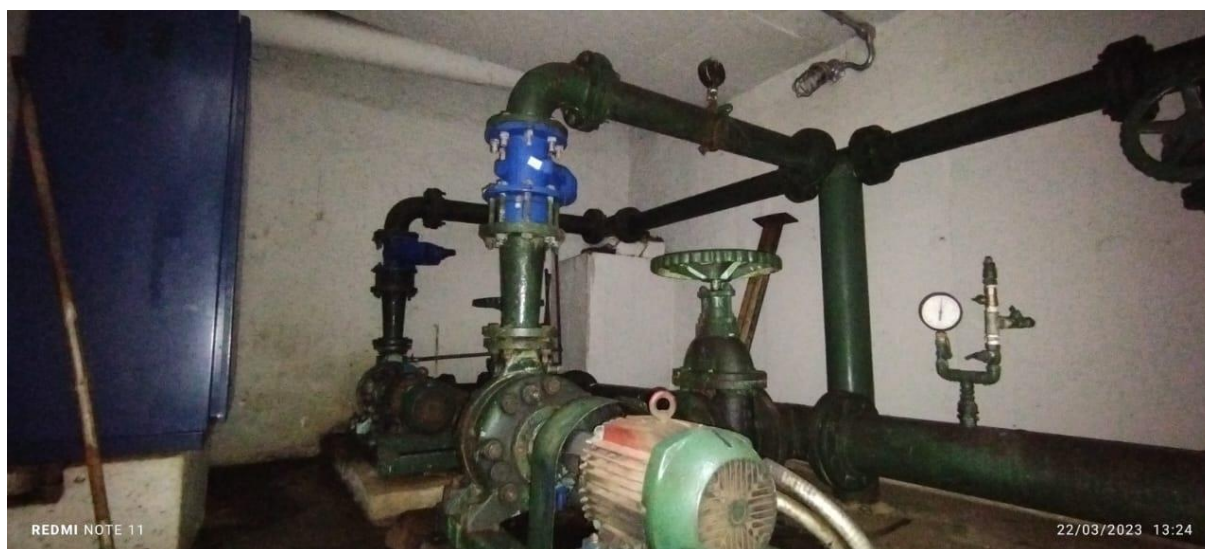
Figura 101 – Conjunto motobomba do Booster 01

**Booster 01** – Possui dois conjuntos motobomba do tipo horizontal de 7,5 CV de potência e com acionamento por estrela-triângulo. Na Figura 101 é mostrado o conjunto motobomba instalado no booster 01 e na Figura 102 o acesso para entrada na unidade. Após a implantação do RAP08 e da EAT07, unidades projetadas, o Booster 01 será desativado.

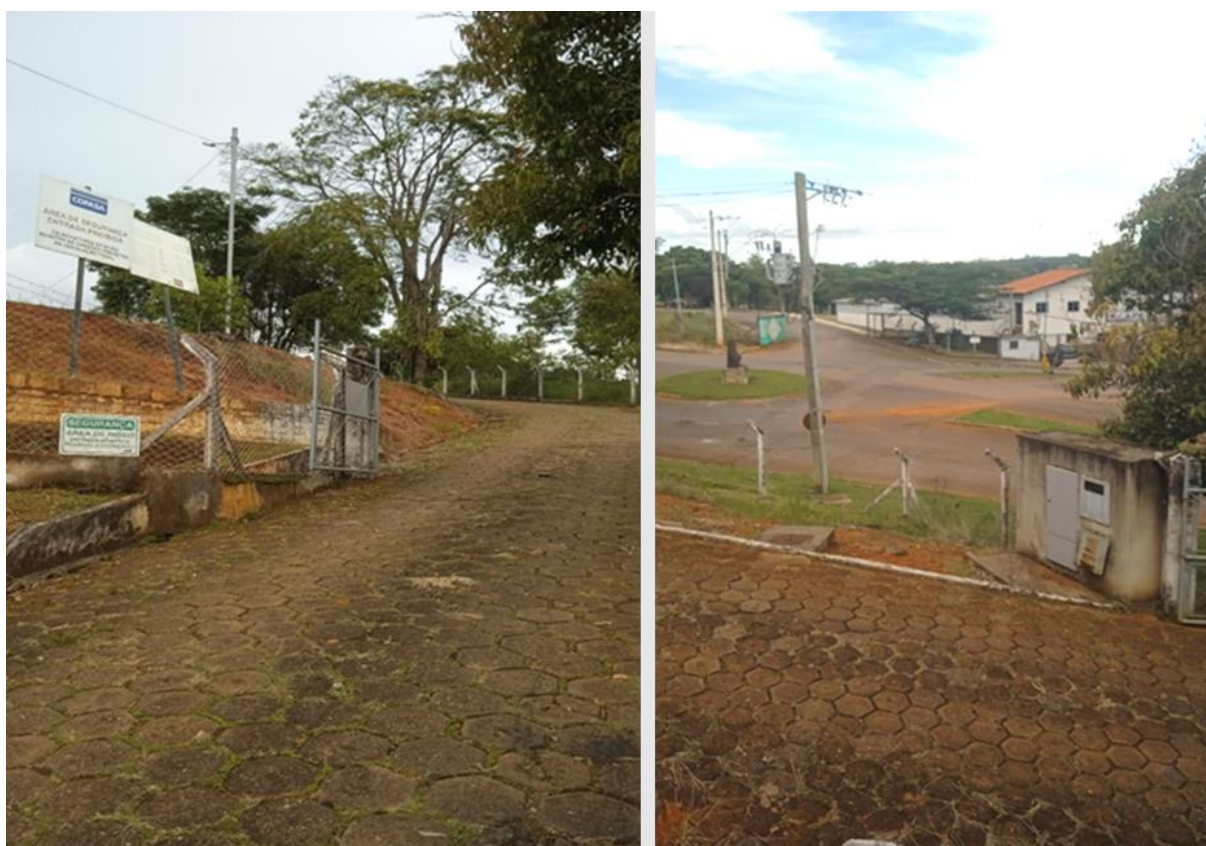
Figura 107 – Placas de identificação e segurança, cercamento da unidade

A ETA possui, em bom estado de conservação, placas de identificação da unidade e placas de segurança proibindo o acesso de pessoas sem autorização. Os portões de acesso são dotados de cadeado e a unidade é cercada por tela de alambrado, dificultando o acesso de terceiros ao processo de tratamento de água. Na Figura 107 é evidenciado o cercamento e as placas existentes na entrada da unidade.

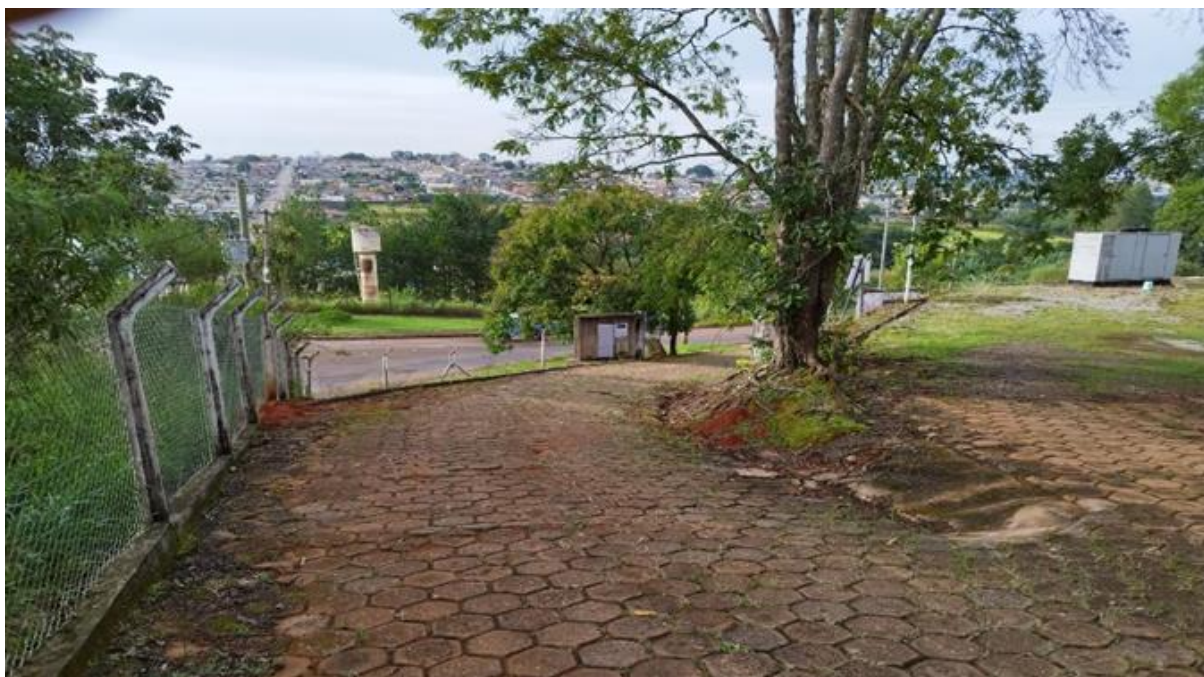
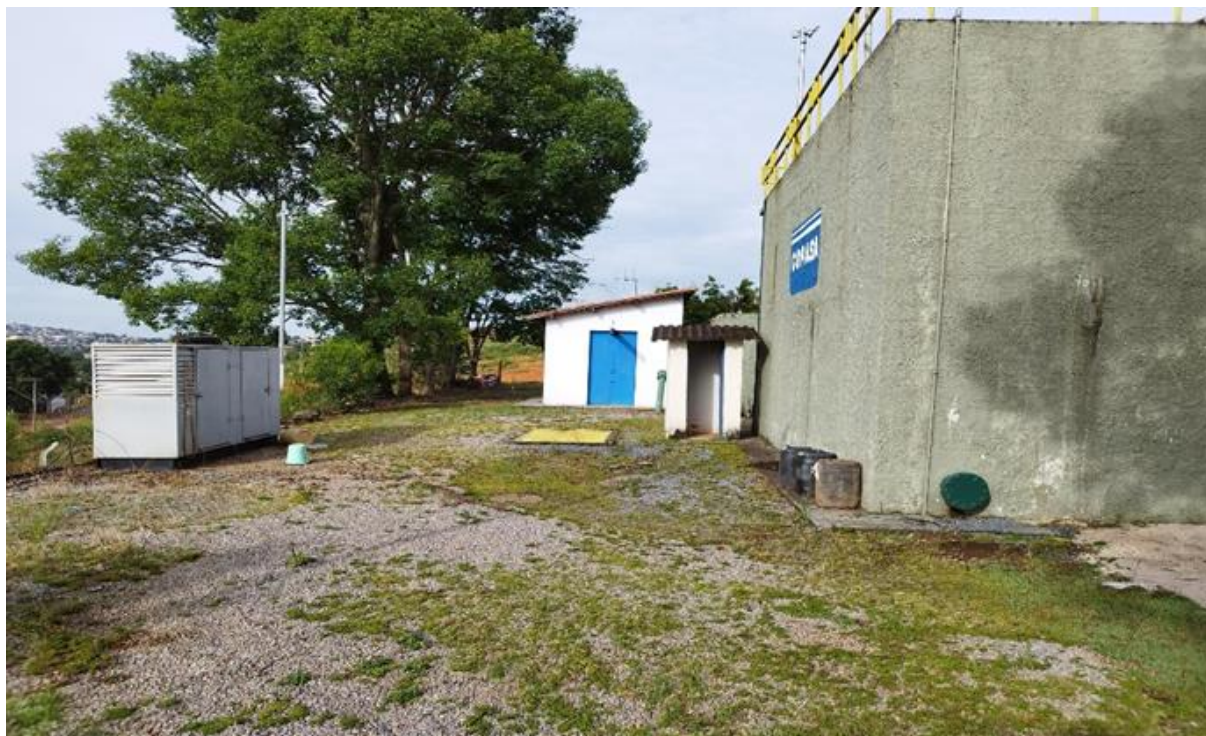
O pátio tem um espaço satisfatório, conforme pode ser visto nas Figuras 108 e

109, facilitando o livre acesso dos operadores, bem como possibilitando o tráfego de veículos para possíveis manutenções, carga e descarga de produtos químicos e circulação de empregados próprios e terceirizados. A pavimentação externa, em blocos hexagonais de concreto, não apresenta irregularidades ou danos que comprometam o acesso de veículos.

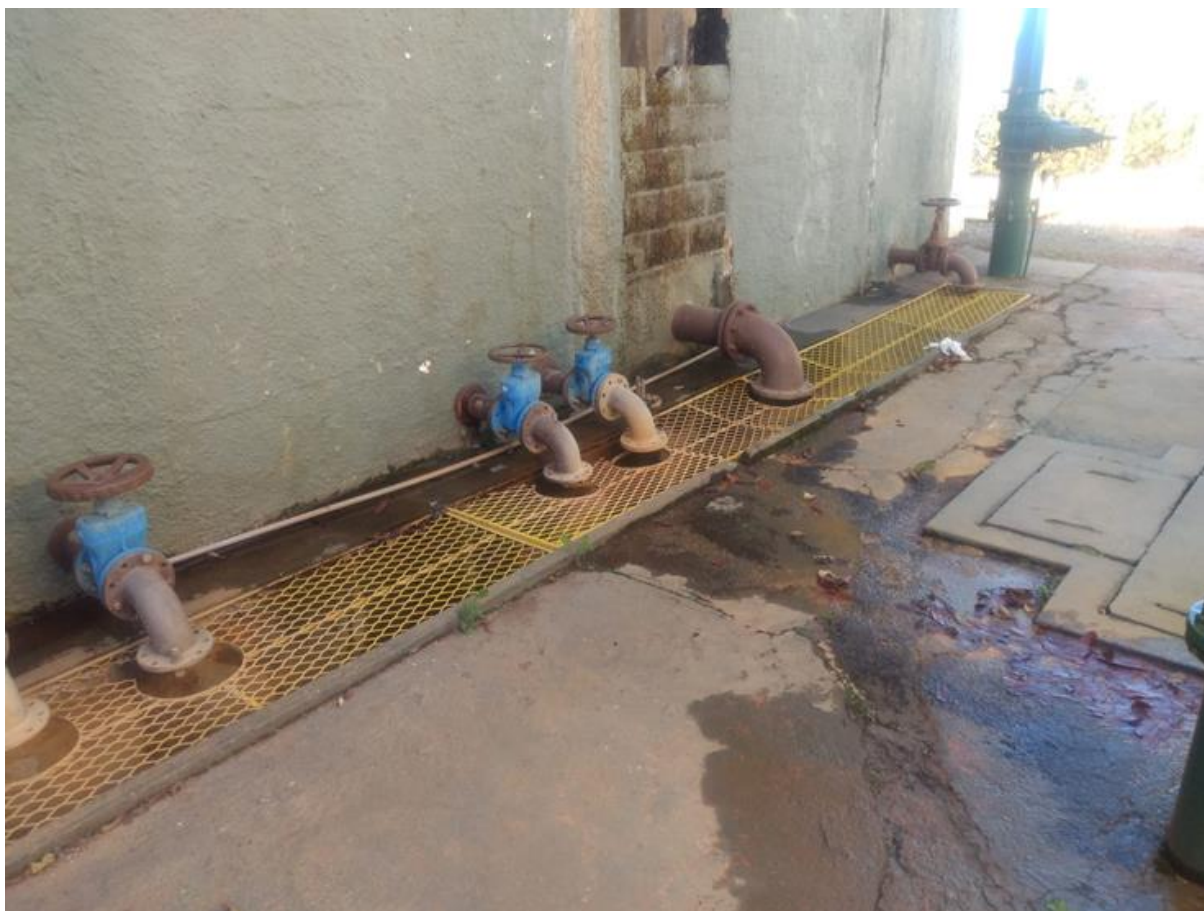
Figura 110 – Evidência de vazamento

A ETA foi pintada recentemente, porém, há problemas nas edificações, com presença de vazamento nos filtros. A estrutura não está comprometida, mas gera perda de água no processo e redução da vazão distribuída, conforme evidenciado na Figura 110.

| METAS | | |
|---|---|---|
| Vazamentos na estrutura de concreto. | Reforma estrutural da ETA e tanque de contato. | Médio |

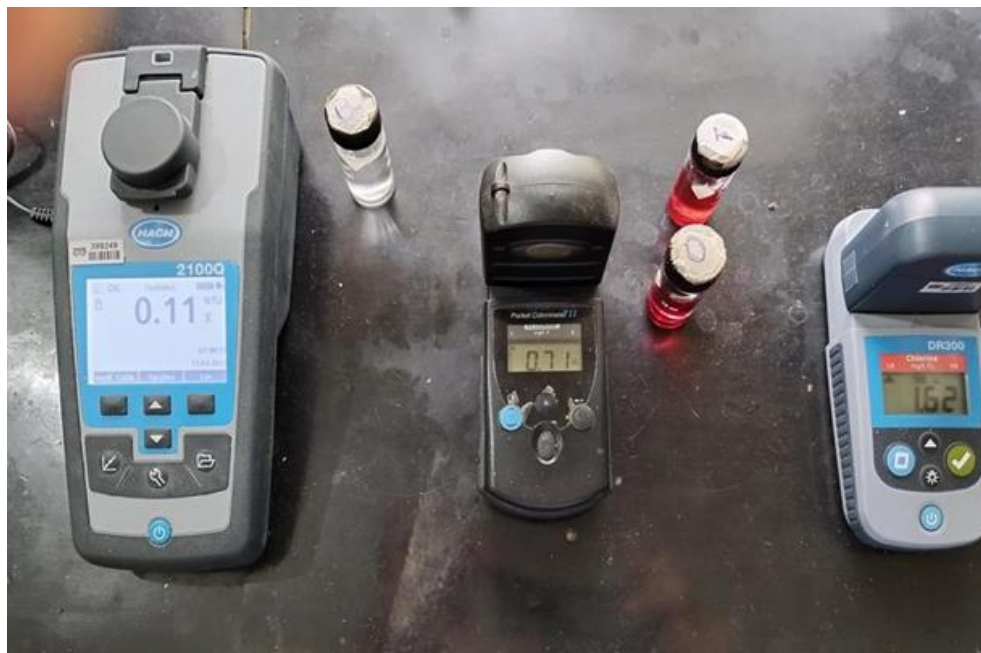
Figura 111 – Equipamentos laboratório

O laboratório possui área aproximada de 10 m<sup>2</sup>, atendendo satisfatoriamente, face aos parâmetros analisados no sistema. Carece de melhoria nos armários embaixo da bancada e armários para acondicionar os EPIs. Nesse laboratório, conforme evidenciado da Figura 111 a Figura 113, estão instalados equipamentos de processo, em bom estado de conservação, não automatizados (turbidímetro, medidor de pH e coletor de amostras), limitando o espaço. Com a aquisição de outros equipamentos de processo, permitindo a automação do sistema, esse espaço deverá ser ampliado.

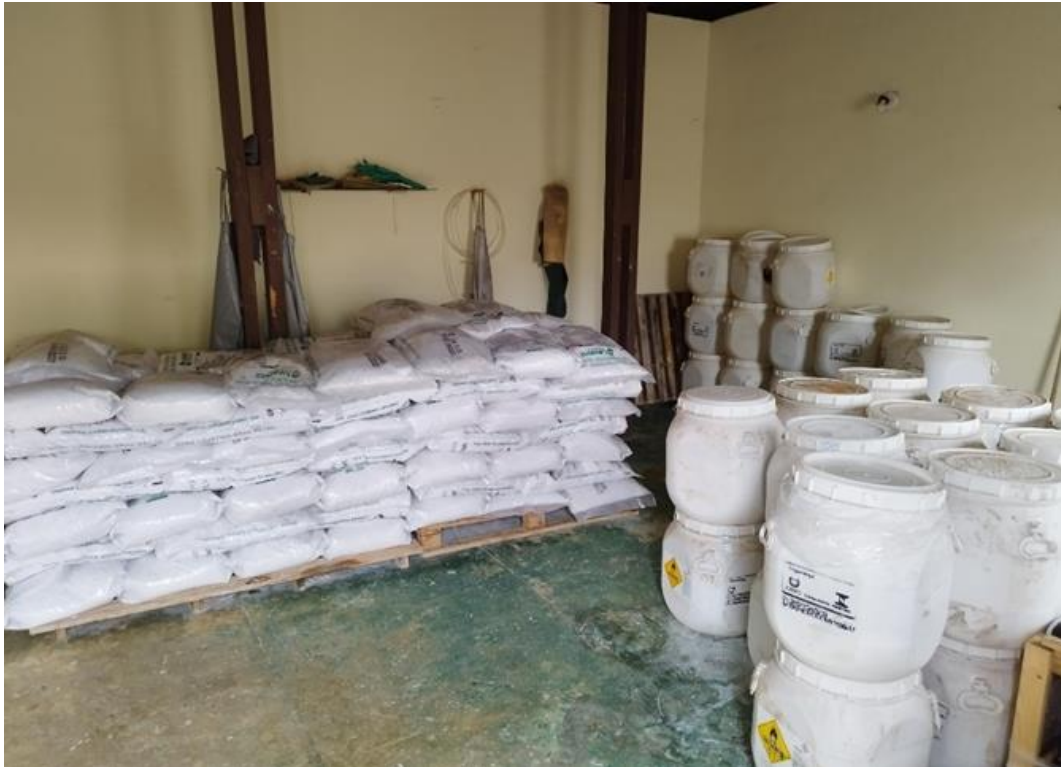
Figura 114 – Depósito produto químico sólido

A casa de química conta ainda com dois depósitos de produtos químicos, conforme Figura 114 e Figura 115, sendo um depósito para produto químico sólido com amplo espaço para estoque de Hidróxido de Sódio e Hipoclorito de Cálcio e um depósito de produto químico líquido, também com boa capacidade e boa estrutura para contenção de produtos químicos em caso de vazamentos. Os produtos químicos são manuseados em área ventilada, com o uso de luvas de proteção adequada, avental em PVC, proteção ocular, proteção respiratória (para gases químicos ou máscara semifacial com filtro contra poeiras) e botas em borracha ou em PVC. Como medida de controle de engenharia, há disponível chuveiro de emergência e lava olhos na área de trabalho.

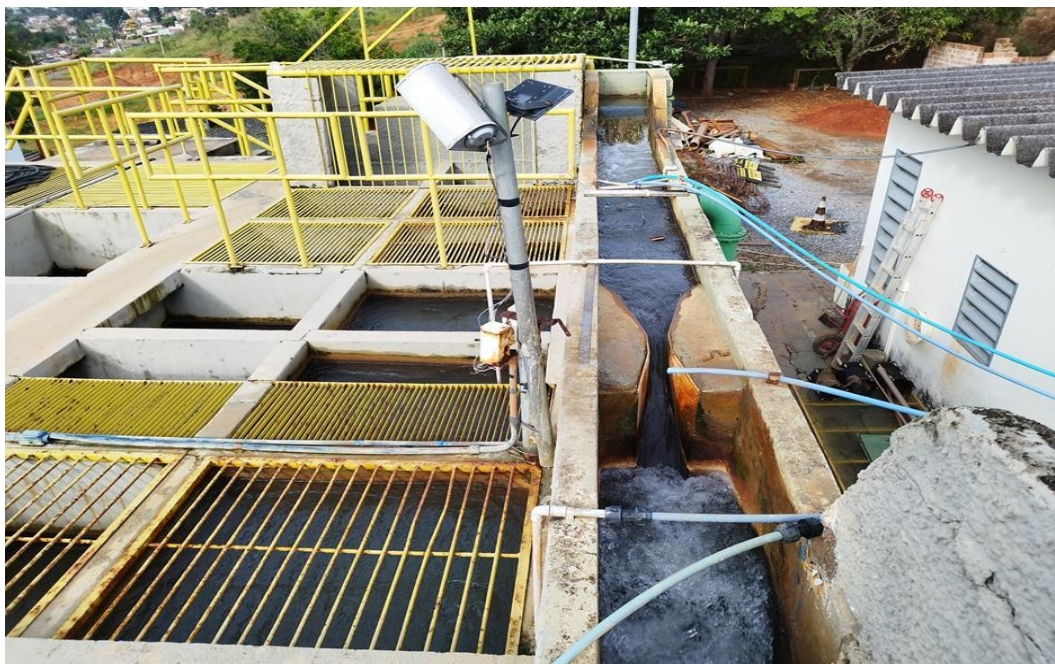
Figura 117 – Vista da Calha Parshall

A unidade não possui segurança patrimonial por câmeras ou sensor de presença. Os guarda corpos e corrimãos necessitam de pintura e estão fora do padrão normativo ABNT NBR 14718. As grades dos floculadores necessitam de pintura devido ao processo de corrosão. Os tubos de dosagem de produtos químicos estão fixados de maneira improvisada na Calha Parshall, necessitando de melhorias. Para controle do processo de aplicação de dosagens de produtos químicos, a vazão da ETA é medida em sua entrada, através de Calha Parsha, como mostrado na Figura 117, e na saída, por medidores eletromagnéticos, conforme evidenciado na Figura 118.

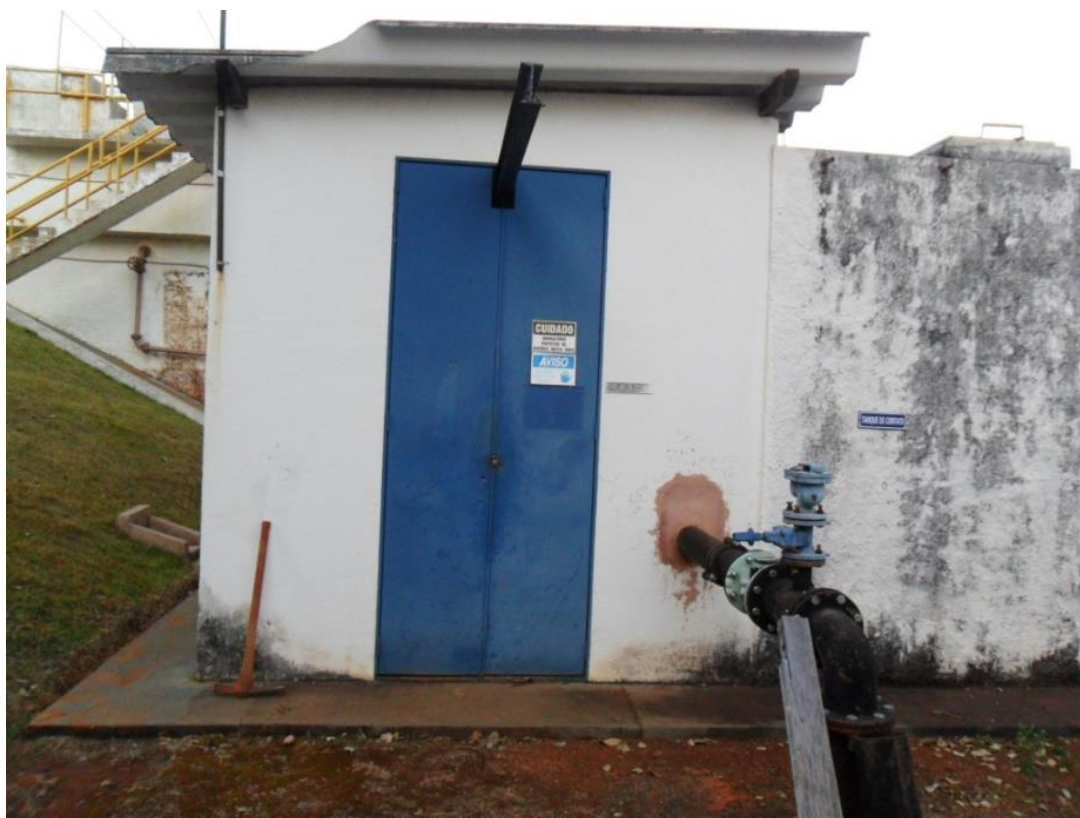
Figura 119 – Necessidade de pintura da EAT01/04

**EAT01** – Apresenta pintura deteriorada e falta de dispositivos para monitoramento remoto dos equipamentos, conforme Figura 119. A área da EAT01 é a mesma área da ETA e possui, em bom estado, placas de identificação da unidade e placas de segurança proibindo o acesso de pessoas sem autorização. Os portões de acesso são dotados de cadeado e a unidade é cercada por tela de alambrado, dificultando o acesso de terceiros. A unidade de bombeamento não dispõe de dispositivo antigolpe.

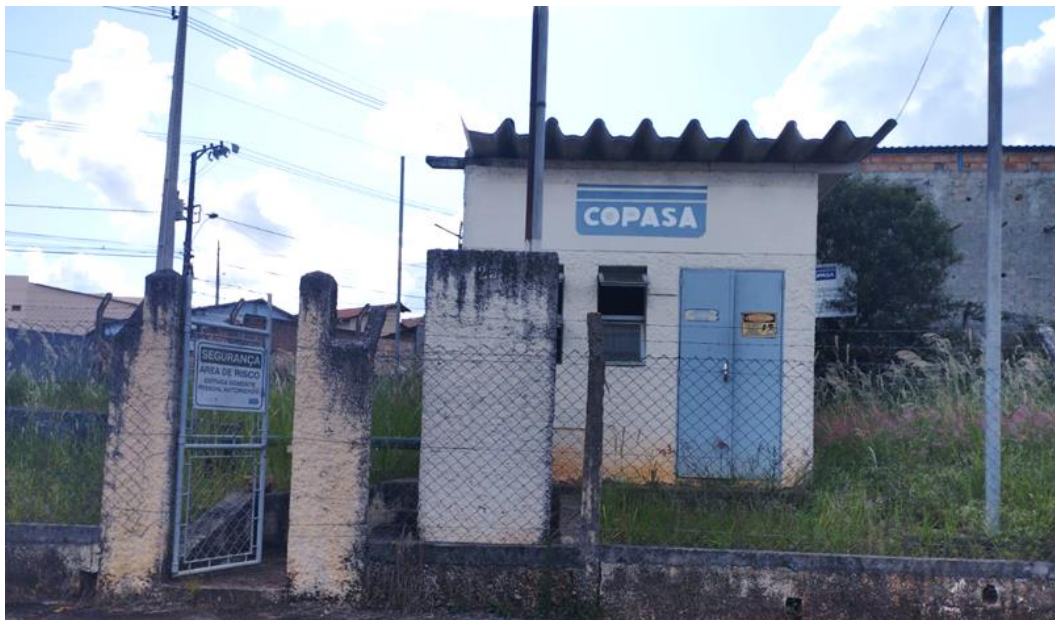
Figura 120 – Área externa da EAT02

**EAT02** – Apresenta pintura deteriorada, necessita de manutenção e limpeza da área do entorno, conforme evidenciado na Figura 120. Além disso, o acionamento dos conjuntos motobomba (CMBs) com concepção antiga e falta de dispositivos para monitoramento remoto dos equipamentos. A área possui cercamento em

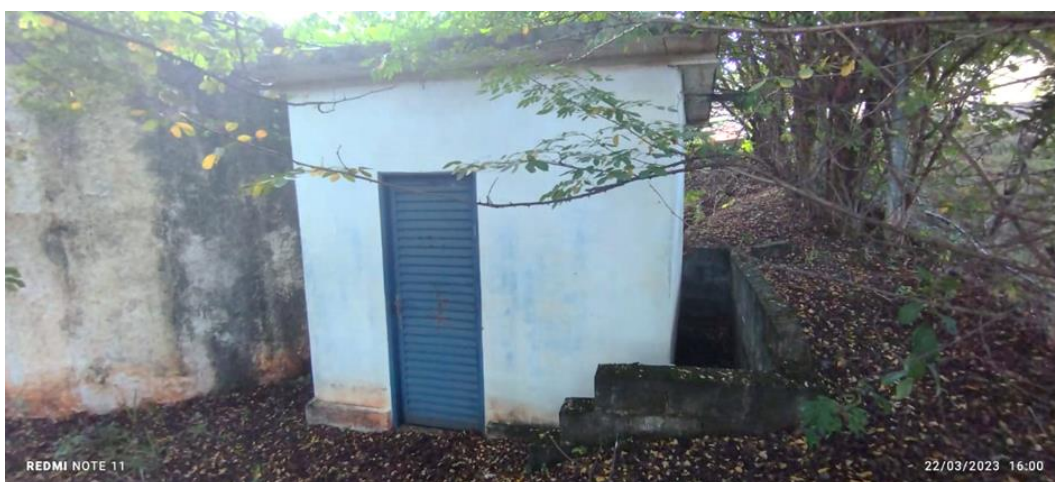
Figura 121 – EAT03 Área externa da elevatória

**EAT03** – Apresenta pintura deteriorada e necessita de urbanização, conforme mostrado na Figura 121. Além disso, faltam dispositivos para monitoramento remoto dos equipamentos.

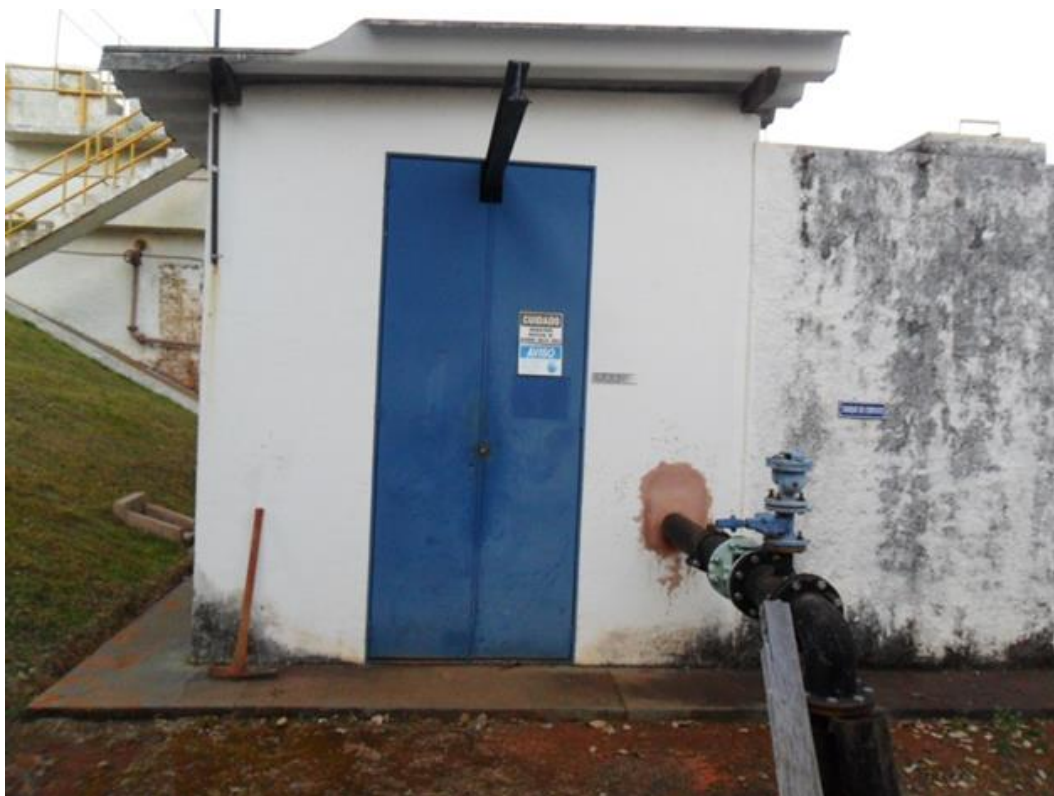
Figura 122 – Necessidade de pintura da EAT01/04

**EAT04** – Apresenta pintura deteriorada e falta de dispositivos para monitoramento remoto dos equipamentos, conforme Figura 122. A área da EAT04 é a mesma

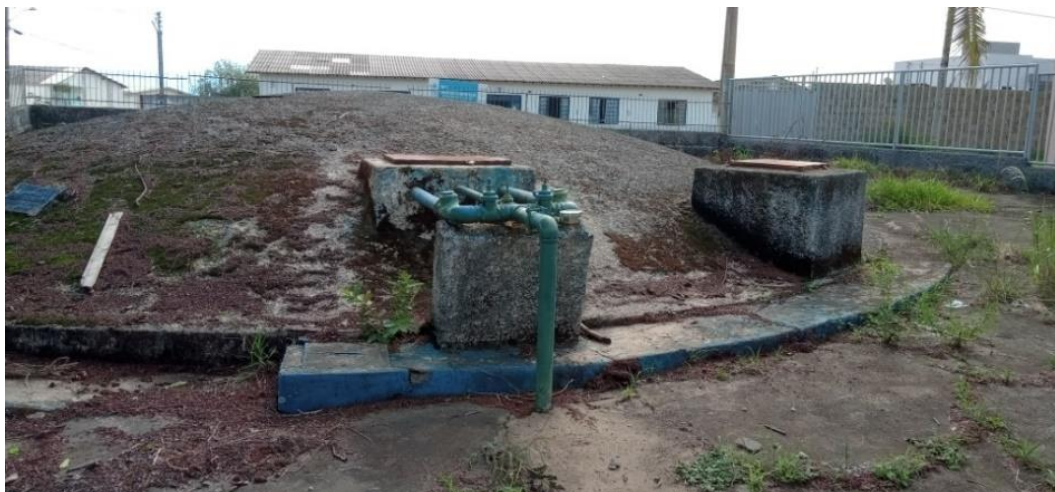
Figura 123 – Entorno EPS01

**EPS01** – Apresenta pintura deteriorada e falta dispositivos para monitoramento remoto dos equipamentos, conforme Figura 123. A área da EPS01 é a mesma do REN01, e a unidade possui placas de identificação, cercamento adequado e avisos de segurança.

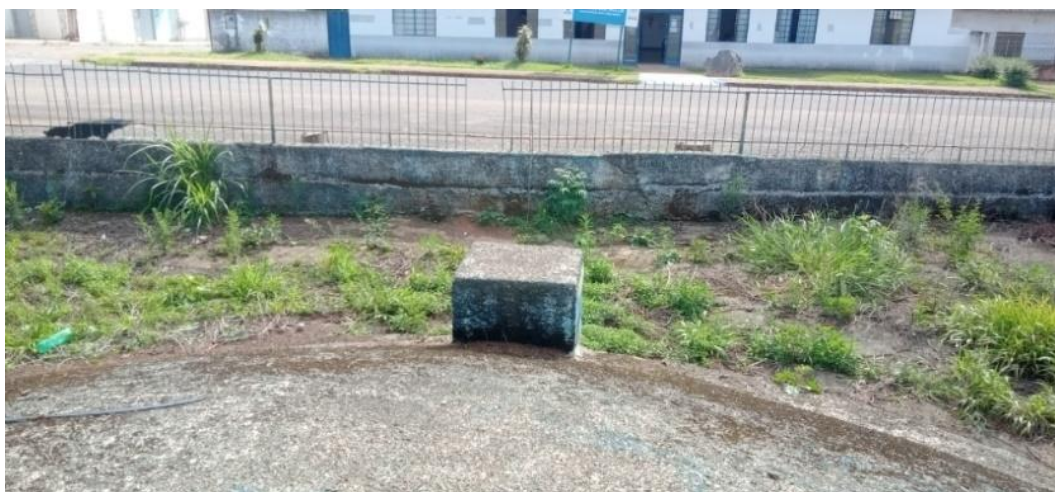
Figura 124 – Entorno EAT05

**EAT05** – Apresenta pintura deteriorada, vazamento nas tubulações, acionamento dos CMBs com concepção antiga e falta de dispositivos para monitoramento remoto dos equipamentos. A área da EAT05 é a mesma do REN03 e REL05, e a unidade possui placa de aviso de segurança e placa de identificação visíveis. Os muros, grades, portões e área em geral também estão em inadequado estado de conservação, necessitando de reforma e limpeza conforme evidenciado na Figura 124. Após a implantação da EAT07 e do RAP08, a EAT05 será desativada.

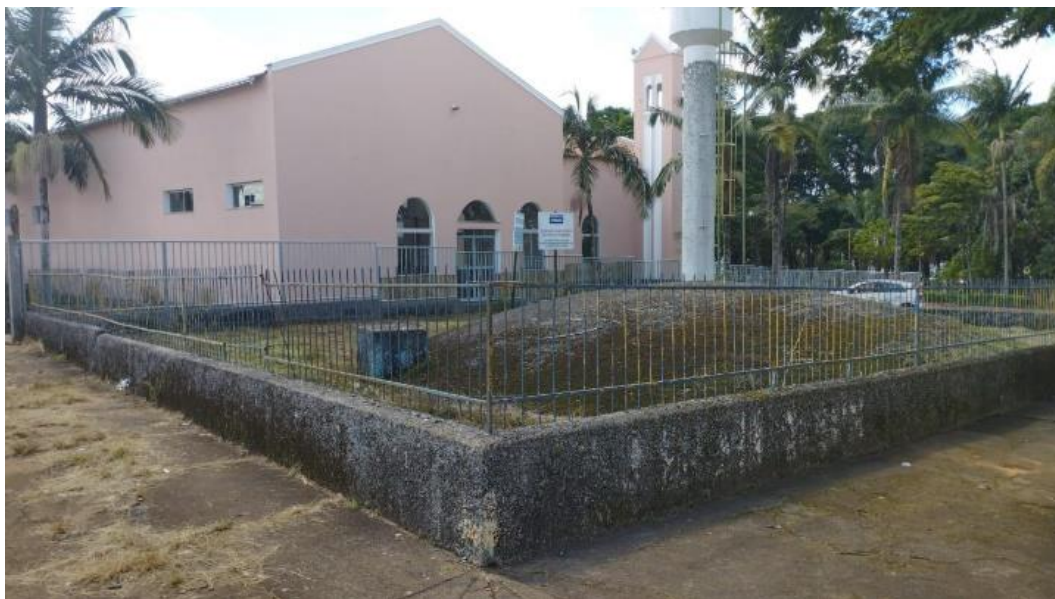
Figura 125 – Situação do entorno EAT06

mesma do RAP06 e REL07, possuindo placas de identificação visíveis e dispositivos de proteção contra descargas elétricas. O cercamento em alambrado, grades, portões e área em geral também estão em bom estado de conservação, mas necessitam de pintura, conforme apresentado na Figura 125.

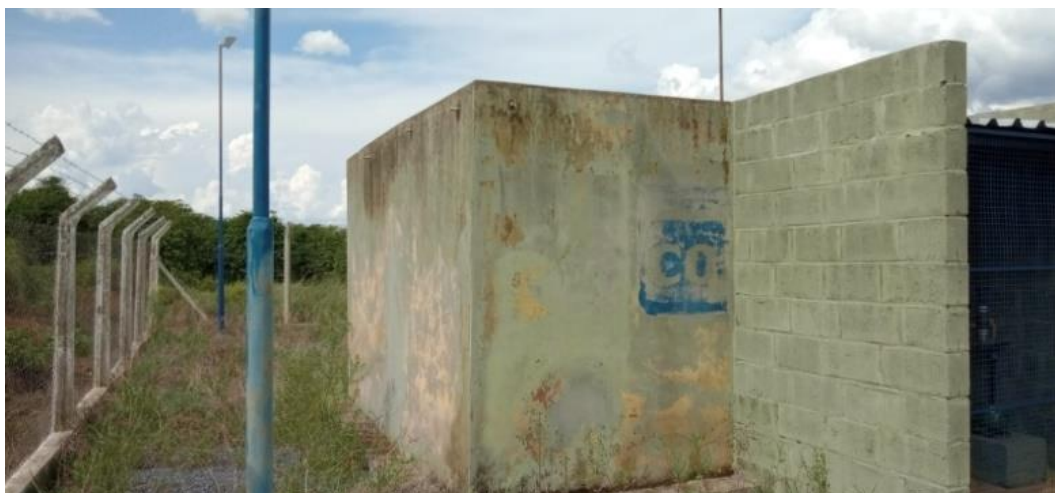
Figura 126 – Booster 01

**Booster 01** – Apresenta pintura deteriorada e falta de dispositivos para monitoramento remoto dos equipamentos, conforme Figura 126 e Figura 127. Após a implantação da EAT07 e do RAP08, o Booster 01 será desativado.
