# **ENVELOPE | PROPOSTA** **Nº 02 | TÉCNICA**

**CONCORRÊNCIA Nº 01/2023**

**CONCESSÃO DA PRESTAÇÃO DOS  
SERVIÇOS PÚBLICOS DE ABASTECIMENTO  
DE ÁGUA E DE ESGOTAMENTO SANITÁRIO  
DO MUNICÍPIO DE CAMPOS ALTOS – MG.**

**COPASA**

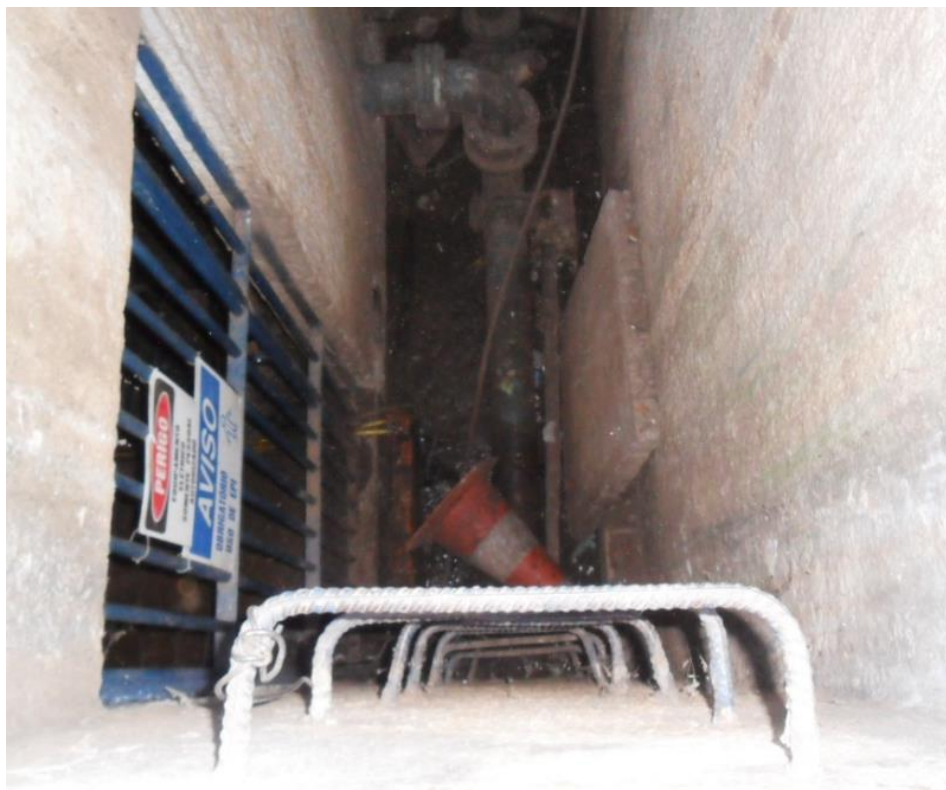
Figura 127 – Acesso ao Booster 01

**Booster 01** – Apresenta pintura deteriorada e falta de dispositivos para monitoramento remoto dos equipamentos, conforme Figura 126 e Figura 127. Após a implantação da EAT07 e do RAP08, o Booster 01 será desativado.

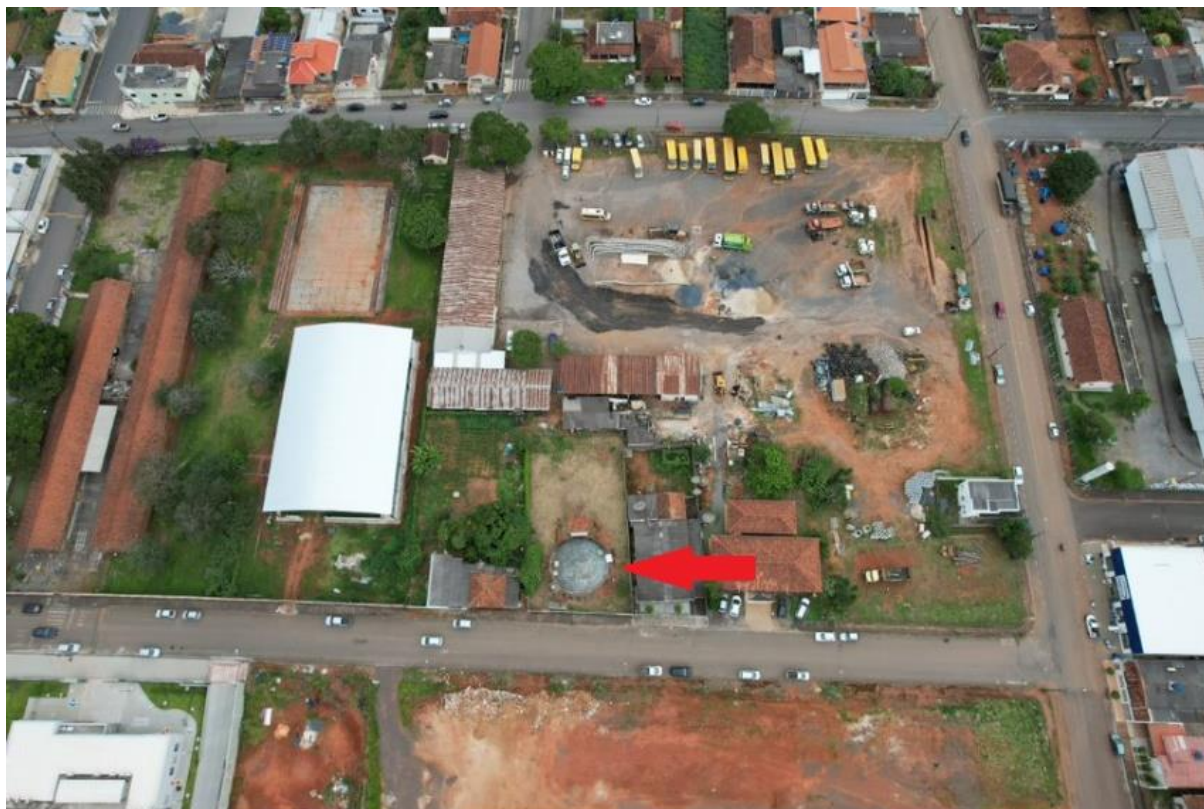
Figura 129 – Localização do REN 01, indicado pela seta, e entorno

46°9'54.86" O, conforme mostrado na Figura 129.

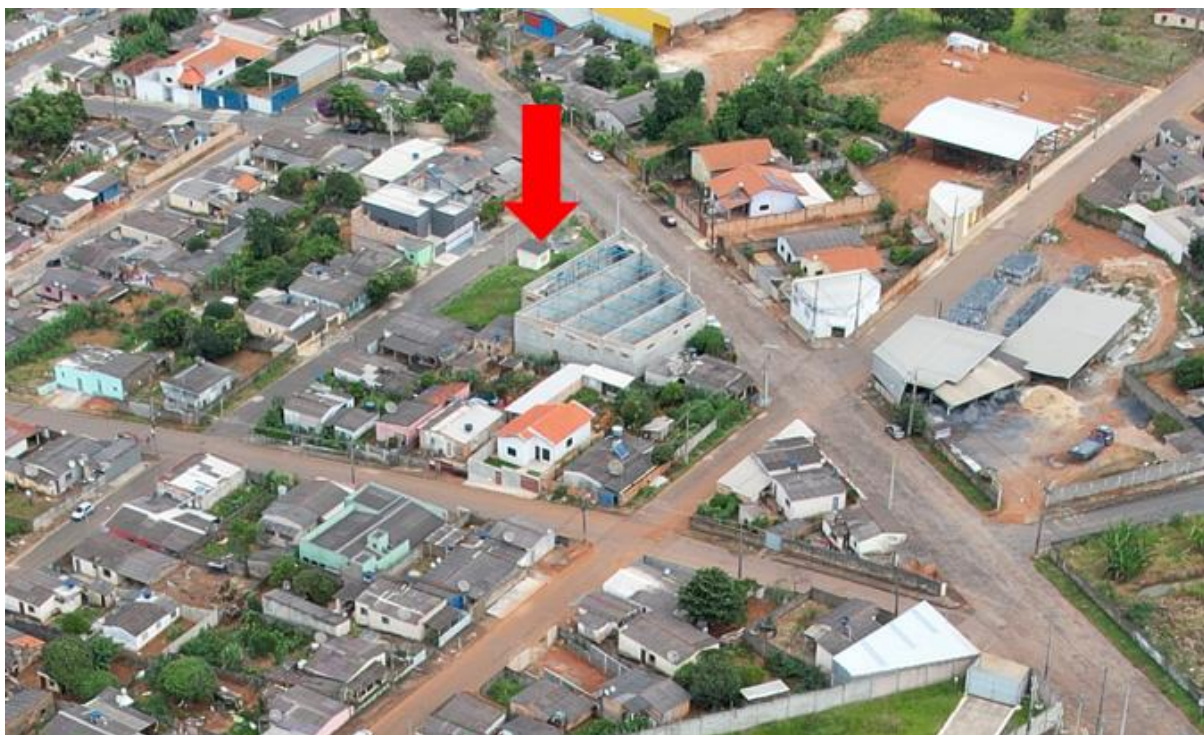
Figura 130 – Localização do REN02, indicado pela seta, e entorno

- REN02 – Reservatório enterrado, de concreto armado, com volume de 90 m<sup>3</sup>. Localizado nas coordenadas: latitude 19°41'35.99" S e longitude 46°10'36.31" O, conforme evidenciado na Figura 130.

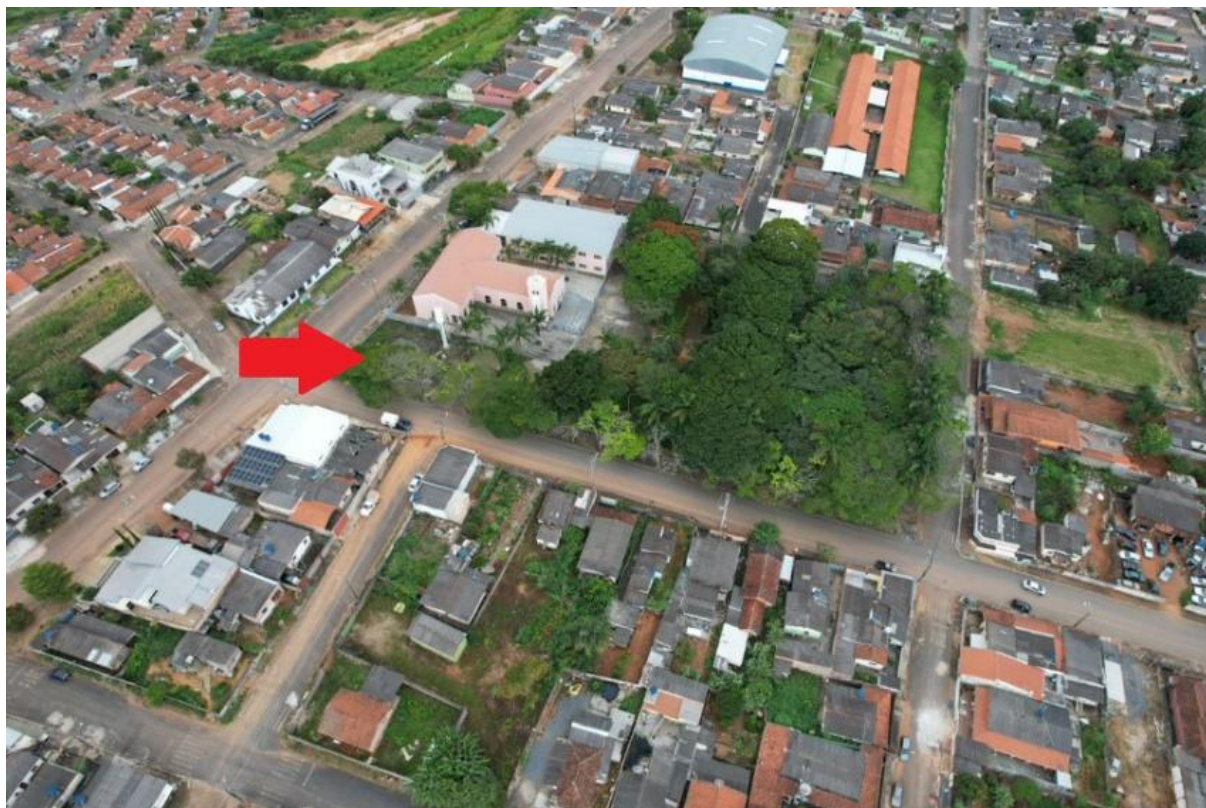
Figura 131 – Localização do REN 03 e REL 05, indicados pela seta, e entorno

- REN03 – Reservatório enterrado, de concreto armado, com volume de 340m<sup>3</sup>. Localizado nas coordenadas: latitude 19°42'18.85"S e longitude 46°10'37.99"O, na zona alta, próximo à igreja de São Sebastião, conforme mostrado na Figura 131.

- REL05 – Reservatório elevado, de aço, com volume de 10m<sup>3</sup>. Localizado nas coordenadas: latitude 19°42'17.97" S e longitude 46°10'38.19" O, na mesma área do REN03, conforme Figura 131.
- RAP06 – Reservatório apoiado, de concreto armado, com volume de 20m<sup>3</sup>. Localizado nas coordenadas: latitude 19°41'5.4" S e longitude 46°10'26.33" O, na parte norte da área urbana, a cerca de 350 metros da ETA, conforme apresentado na Figura 133.

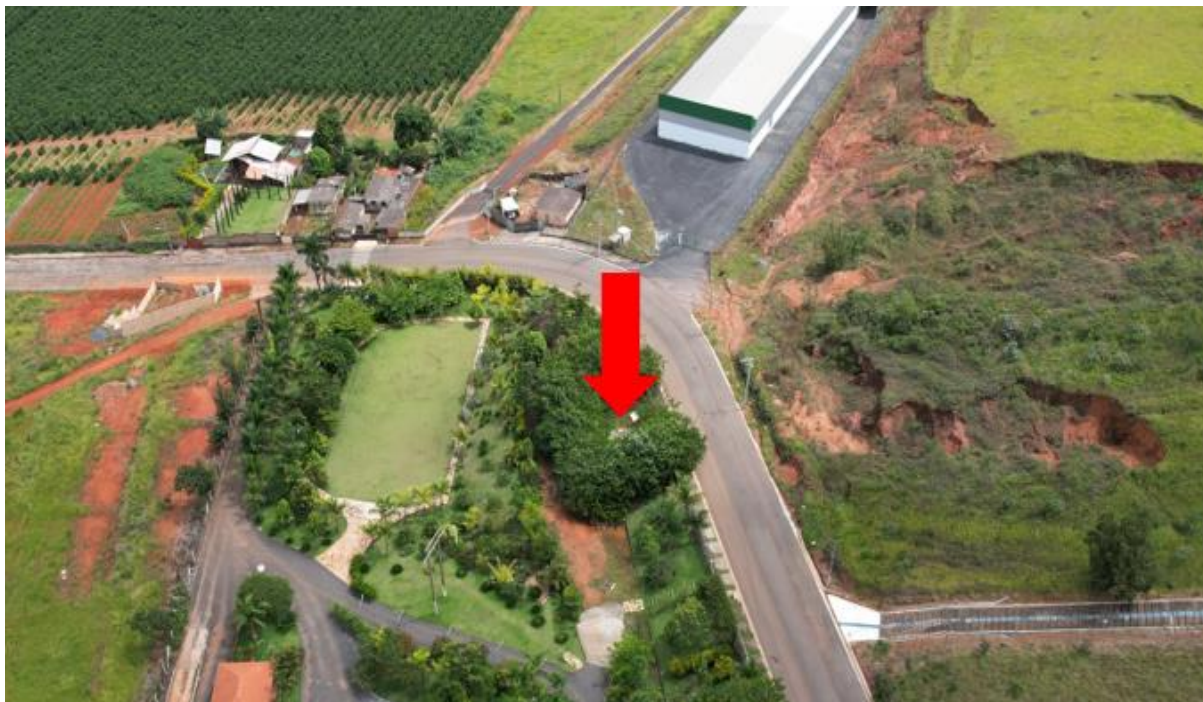
Figura 132– Localização do RAP04, indicado pela seta, e entorno

- RAP04 – Reservatório apoiado, de concreto armado, com volume de 50m<sup>3</sup>. Localizado nas coordenadas: latitude 19°41'20.98"S e longitude 46°10'44.49"O, na estrada para o Santuário, na parte mais alta do município, conforme apresentado Figura 132.

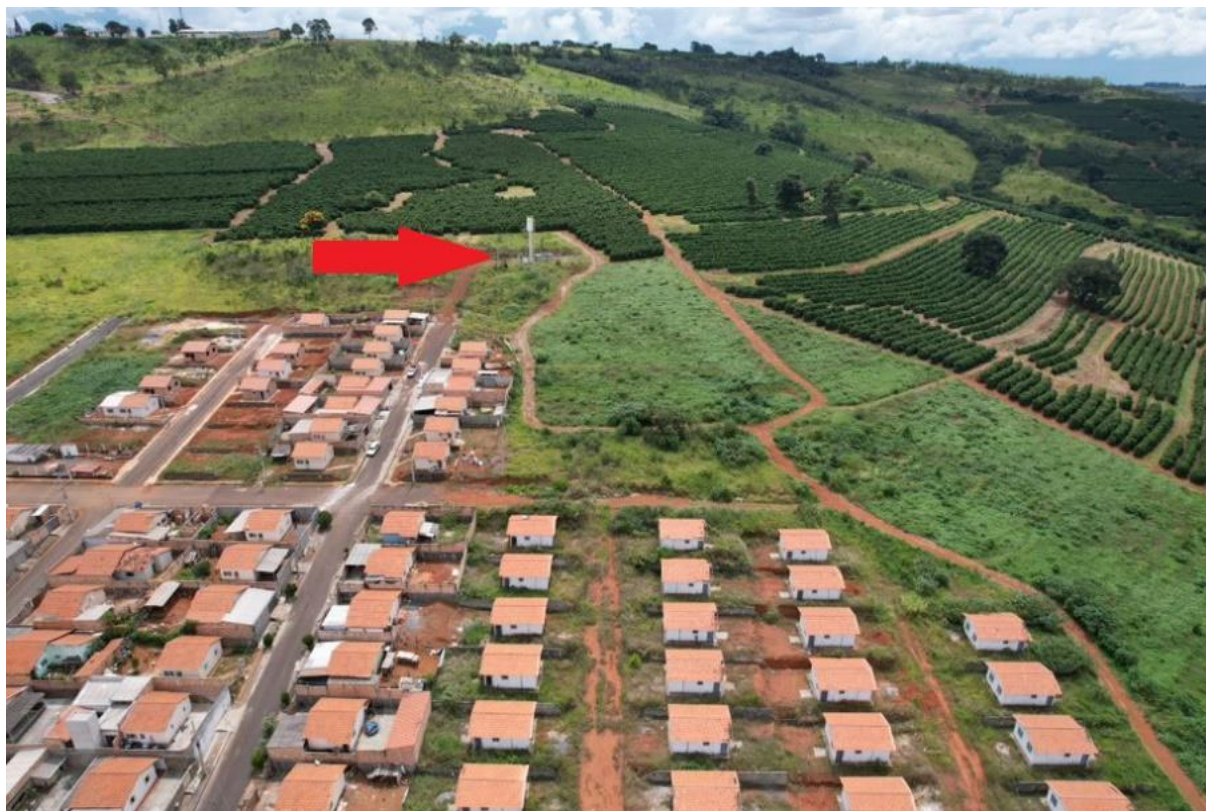
Figura 133 – Localização do RAP06 e REL07, indicados pela seta, e entorno

- REL07 – Reservatório elevado, de aço, com volume de 10m<sup>3</sup>. Localizado nas coordenadas: latitude 19°41'5.5" S e longitude 46°10'26.9" O, na mesma área do RAP06, conforme Figura 133.
- RAP08 – Reservatório projetado do tipo apoiado, de aço, com volume de 400m<sup>3</sup>. Localização projetada nas coordenadas: latitude 19°41'10.6" S e longitude 46°10'40.4" O, na rua de acesso ao santuário, conforme Figura 134.

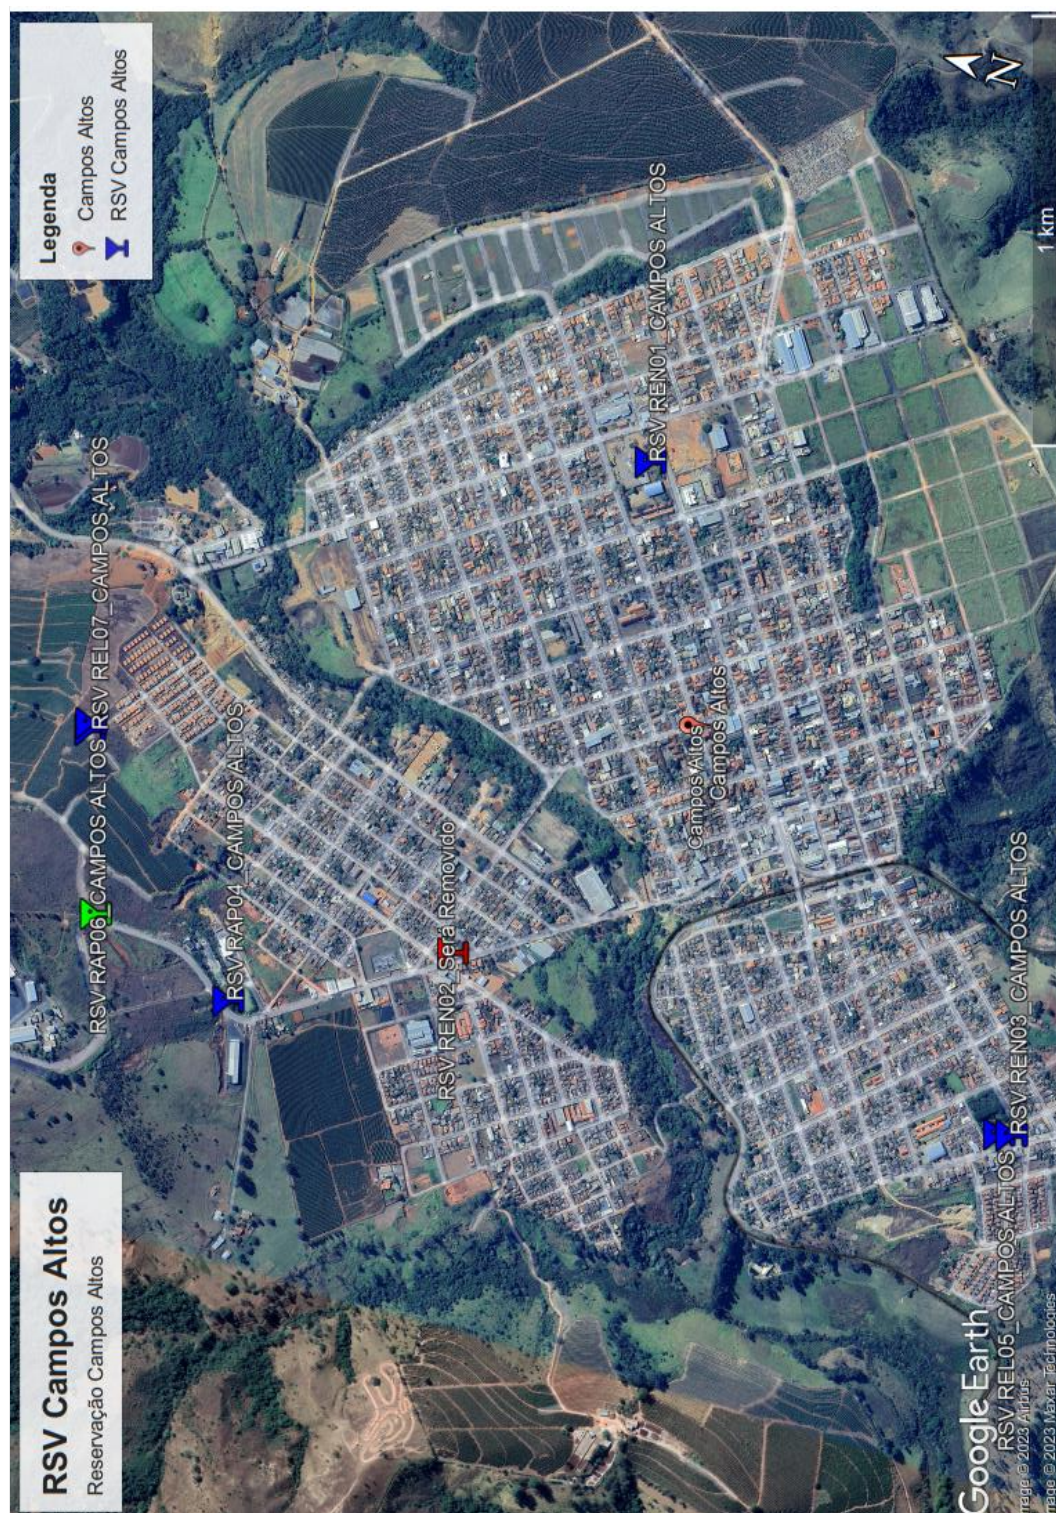
Figura 136 – Localização dos reservatórios existentes e projetados

Na Figura 135 são apresentadas as localizações de todos os reservatórios existentes, enquanto as Figuras 136 e 137 apresentam também os reservatórios a implantar.

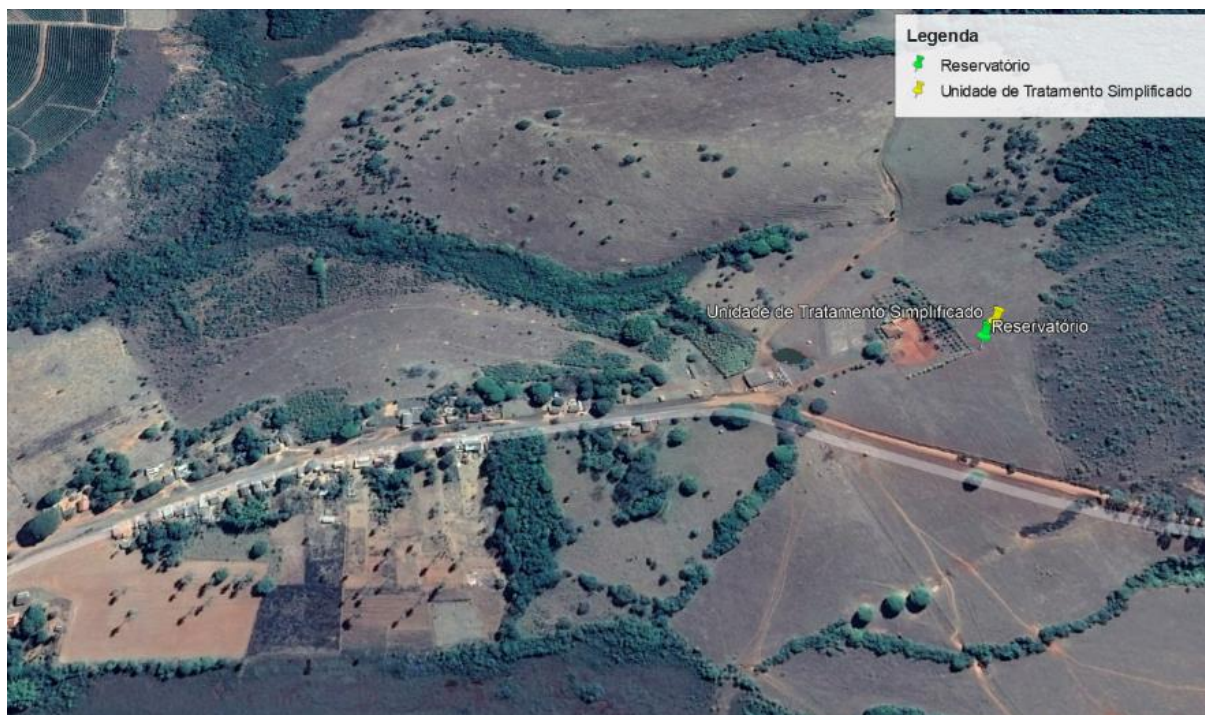
Figura 138 – Localização do reservatório de São Jerônimo dos Poções

com volume de 10m<sup>3</sup>. Localizado nas coordenadas: latitude 19°34'21.72"S e longitude 46°11'43.38"O, conforme mostrado nas Figuras 138 e 139. Na mesma área desse reservatório, será implantado outro de mesma capacidade, visando a ampliação da reservação.

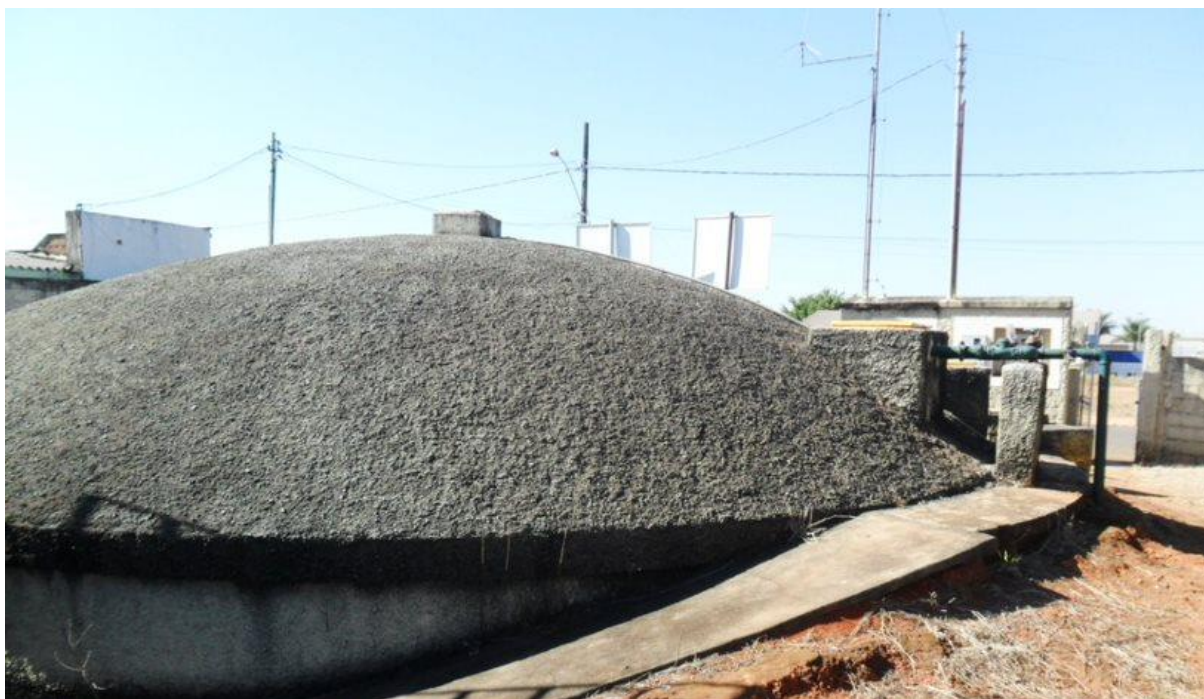
Figura 140 – REN01

O REN01 é abastecido a partir do tanque de contato da ETA pela EAT01. O reservatório em concreto armado, do tipo enterrado, possui forma cilíndrica, e capacidade de armazenamento de 260 m³. A estrutura é antiga, e deverá ser vistoriada para verificação de sua condição estrutural, pois visualmente já apresenta sinais de deterioração, que pode ser observado na Figura 140. A unidade possui placas de identificação, cercamento adequado, avisos de segurança e necessita de pintura, conforme evidenciado da Figura 141 a Figura 143.

A escada interna de acesso deverá ser removida, uma vez que os produtos químicos usados no tratamento danificam sua estrutura com o passar do tempo.

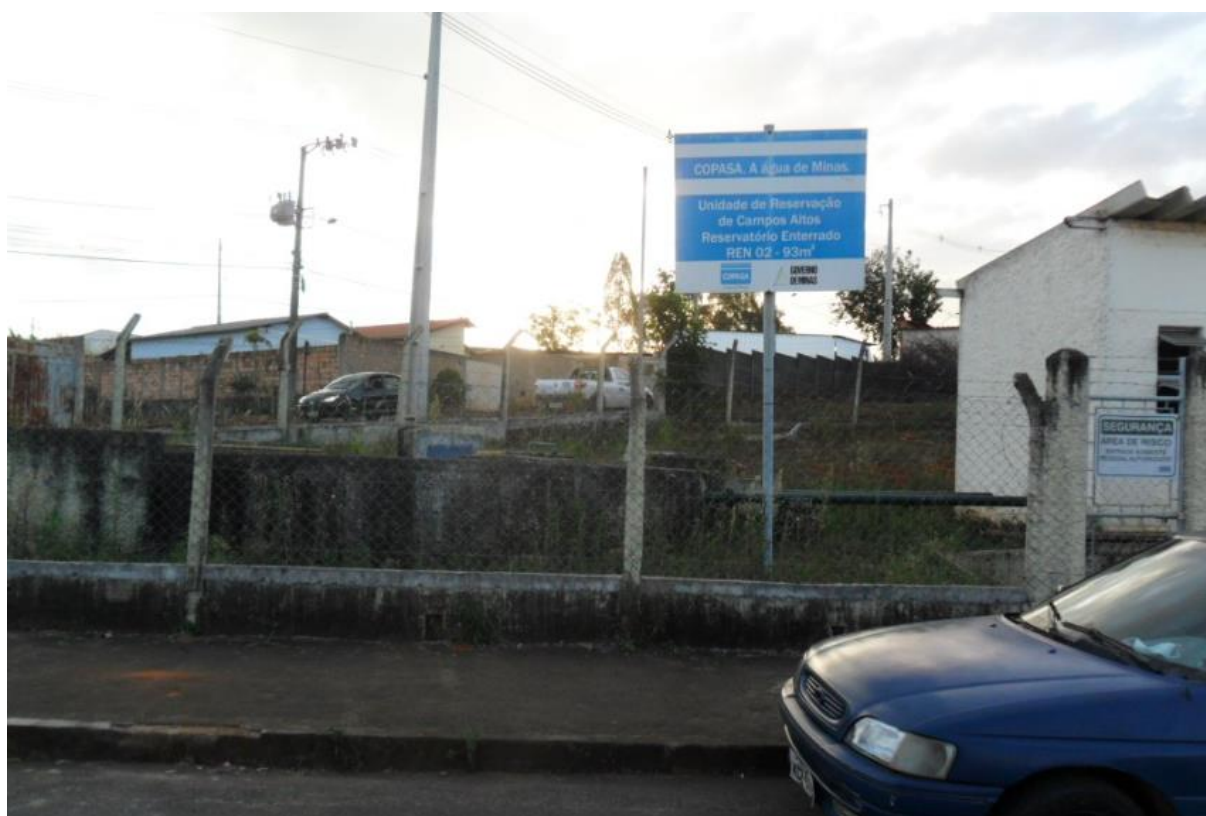
Figura 144 – REN 02

O REN02 abastece o RAP04 a partir da EAT02, localizada dentro da mesma área. O reservatório em concreto armado, do tipo enterrado, possui forma cilíndrica, e capacidade de armazenamento de 90 m<sup>3</sup>, insuficiente para a demanda local. A estrutura é antiga e visualmente apresenta sinais de deterioração como mofo, trincas e descolamento de reboco, como pode ser observado na Figura 144. A unidade possui placa de aviso de segurança e placa de identificação visíveis. Cercamento em alambrado, portões e área em geral também estão em bom estado de conservação estrutural, mas necessitam de pintura, manutenção e limpeza, conforme evidenciado da Figura 145 a Figura 147. Este reservatório deverá ser desativado após a implantação do RAP08 de 400m<sup>3</sup>.

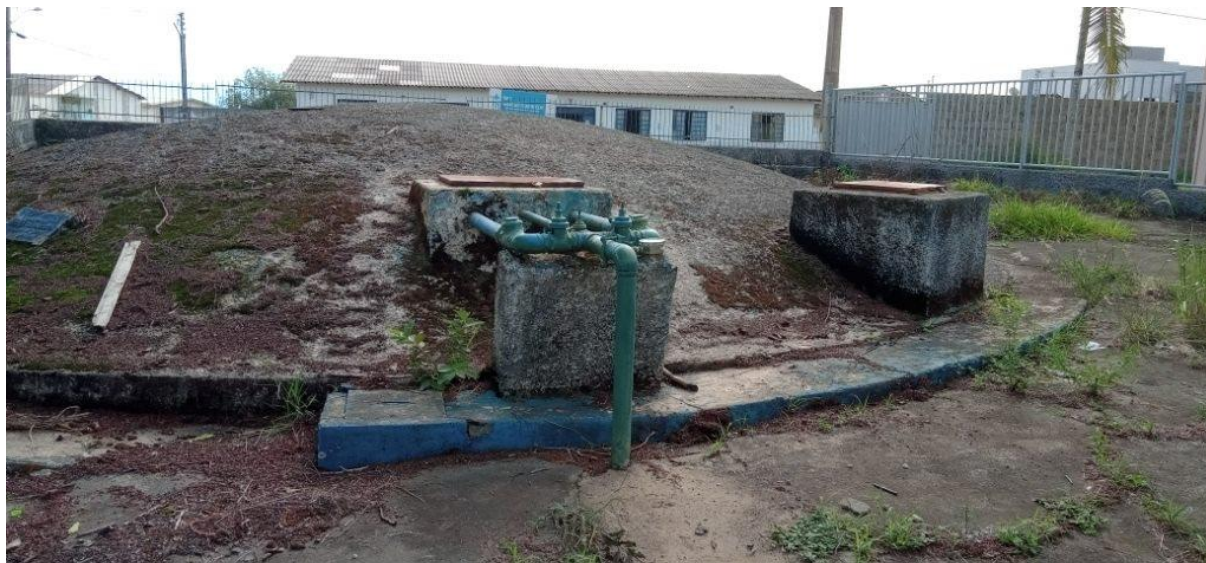
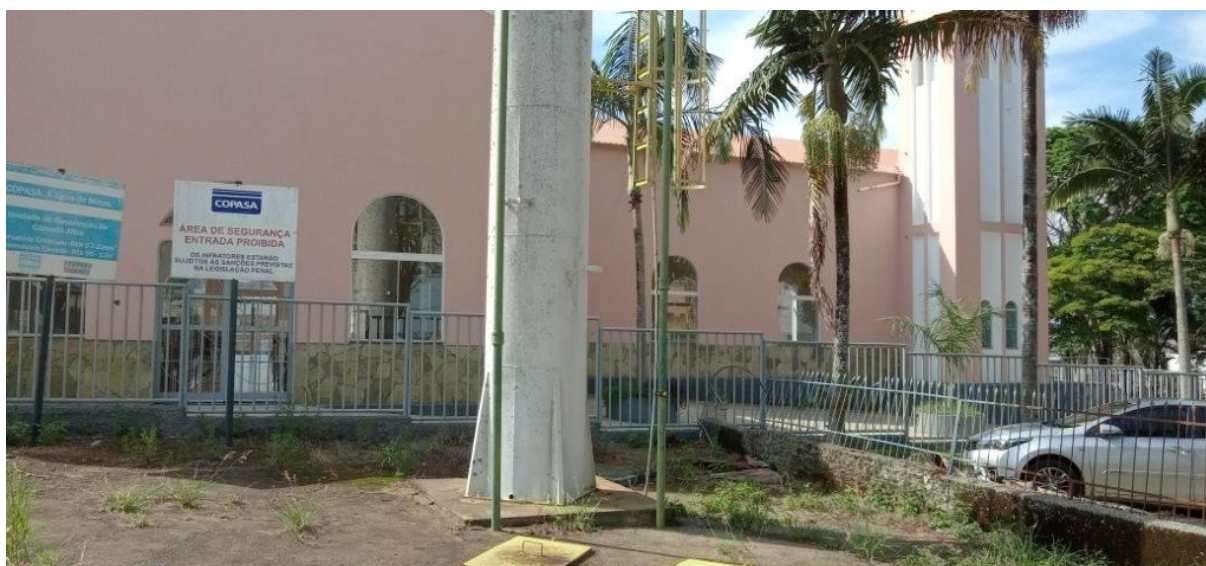
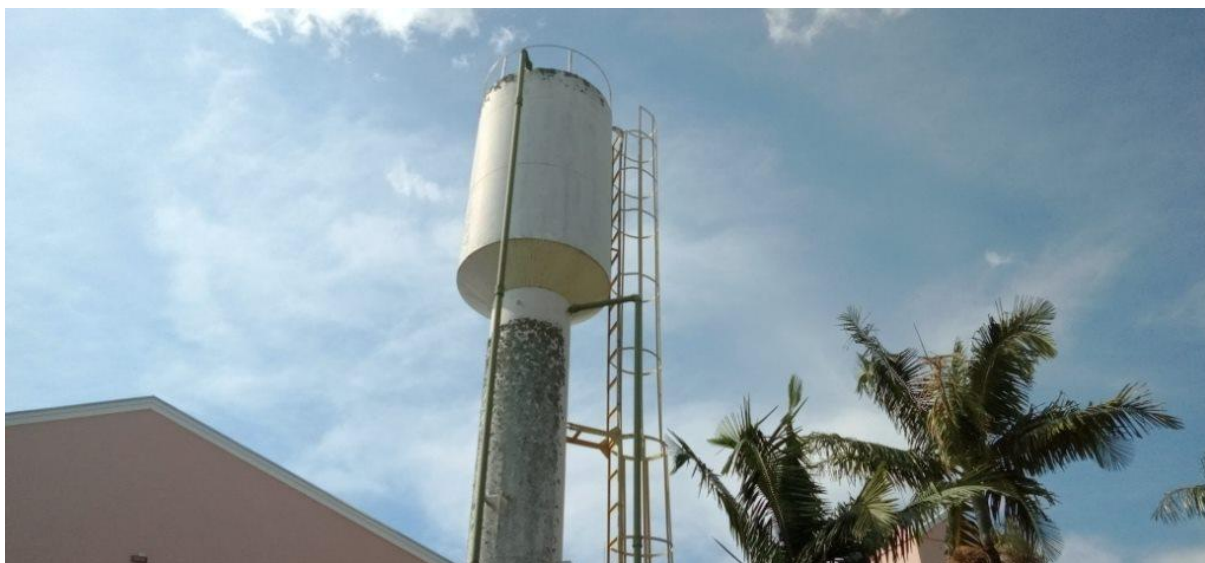
O REN03 abastece o REL05 e estão localizados dentro da mesma área. O REN03 é um reservatório em concreto armado, do tipo enterrado, possui forma cilíndrica e capacidade de armazenamento de 340 m<sup>3</sup>. A estrutura é antiga e visualmente apresenta sinais de deterioração, como mofo, porém não há sinais de problemas estruturais, conforme mostrado na Figura 148. Já o REL05 é do tipo elevado metálico com 10m<sup>3</sup>, não apresenta vazamentos, mas a pintura se encontra desgastada, conforme apresentado nas Figura 149 e Figura 150. A unidade possui placa de aviso de segurança e placa de identificação visíveis. Os muros, grades, portões e área em geral também estão em estado de conservação inadequado, necessitando de reforma, limpeza e pintura, como pode ser visto nas Figura 151 e Figura 152.

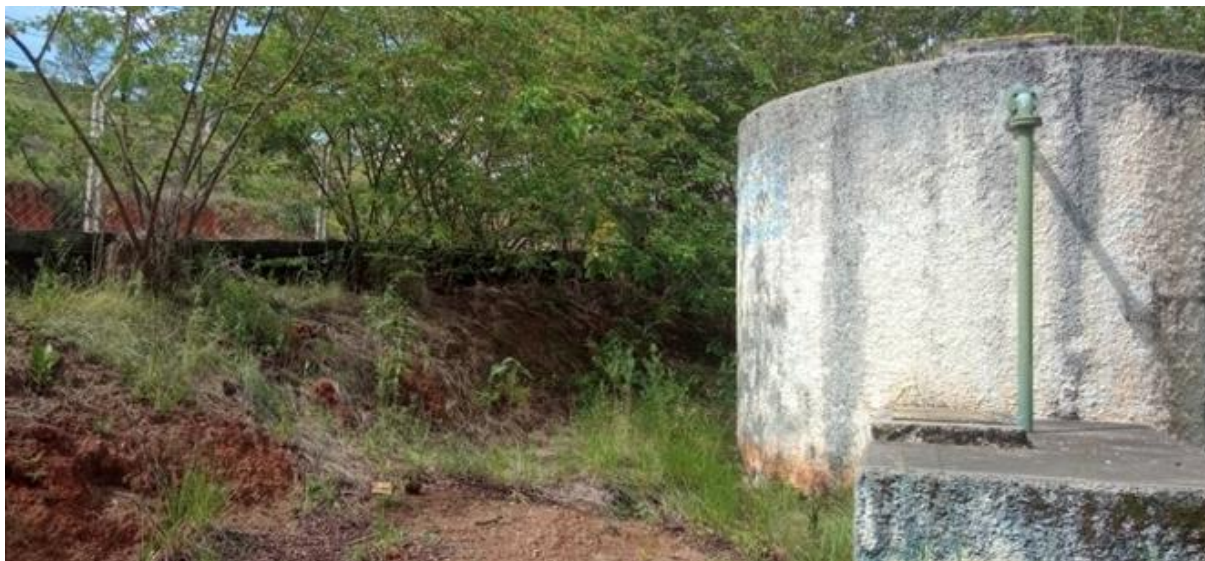
Figura 153 – RAP 04

O RAP04 em concreto armado, do tipo apoiado, possui forma cilíndrica e capacidade de armazenamento de 50 m<sup>3</sup>. A estrutura é antiga e visualmente apresenta sinais de deterioração estrutural das paredes e conexões, como mofo, trincas e vazamentos, como pode ser observado nas Figuras 153 e 154. A área possui cercamento em alambrado e portões em estado satisfatório, necessitando apenas de pintura, manutenção e limpeza, conforme mostrado nas Figuras 155 e 156. Possui placas de aviso de segurança e placa de identificação visíveis. A escada interna de acesso deve ser removida e deve ser executada estrutura contra quedas (guarda-corpo) no local de inspeção do reservatório, conforme NR 18.

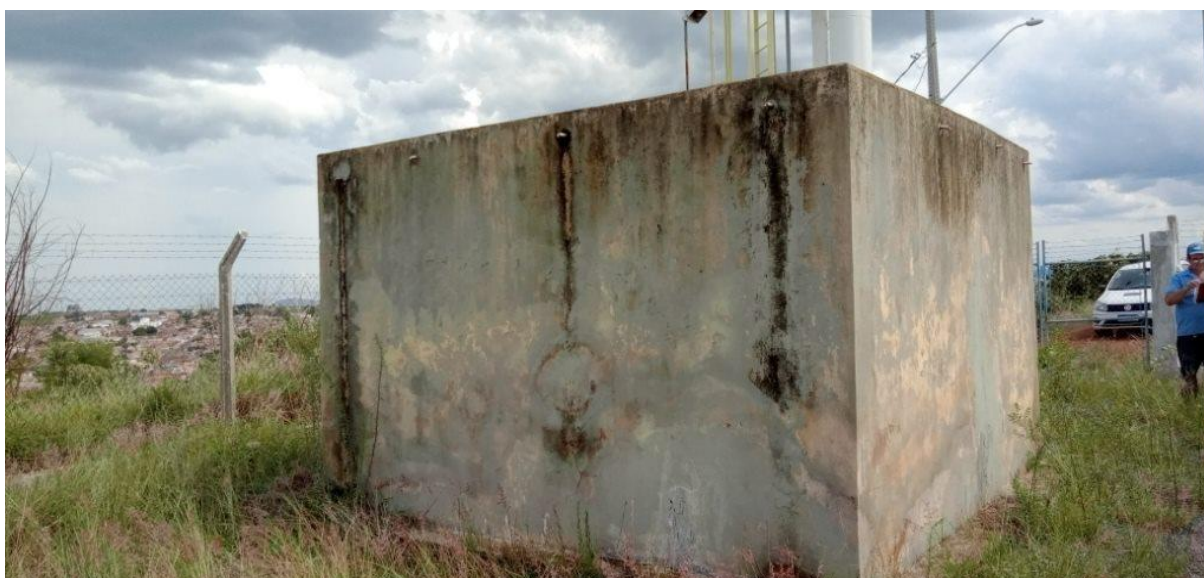
Figura 157– RAP06

O RAP06 abastece o REL07, e estão localizados dentro da mesma área. O RAP06 é um reservatório em concreto armado, do tipo apoiado, possui forma cúbica, e capacidade de armazenamento de 20 m<sup>3</sup>. A estrutura é recente, sendo um dos últimos reservatórios incorporados ao sistema de Campos Altos, porém já necessita de pintura, como mostrado na Figura 157. A escada interna de acesso deve ser removida e deve ser executada estrutura contra quedas (guarda-corpo)

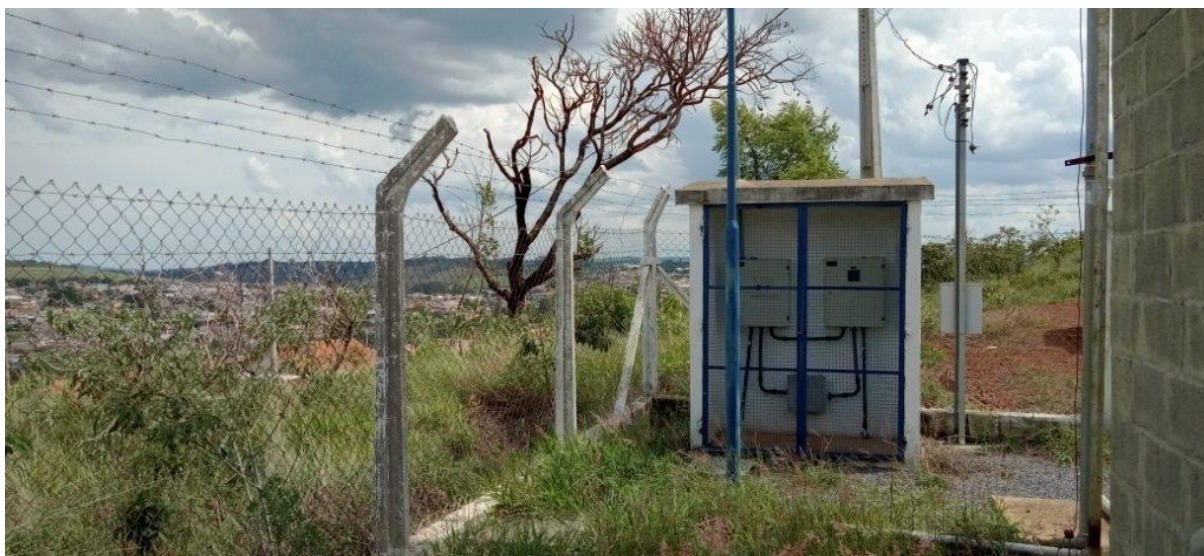
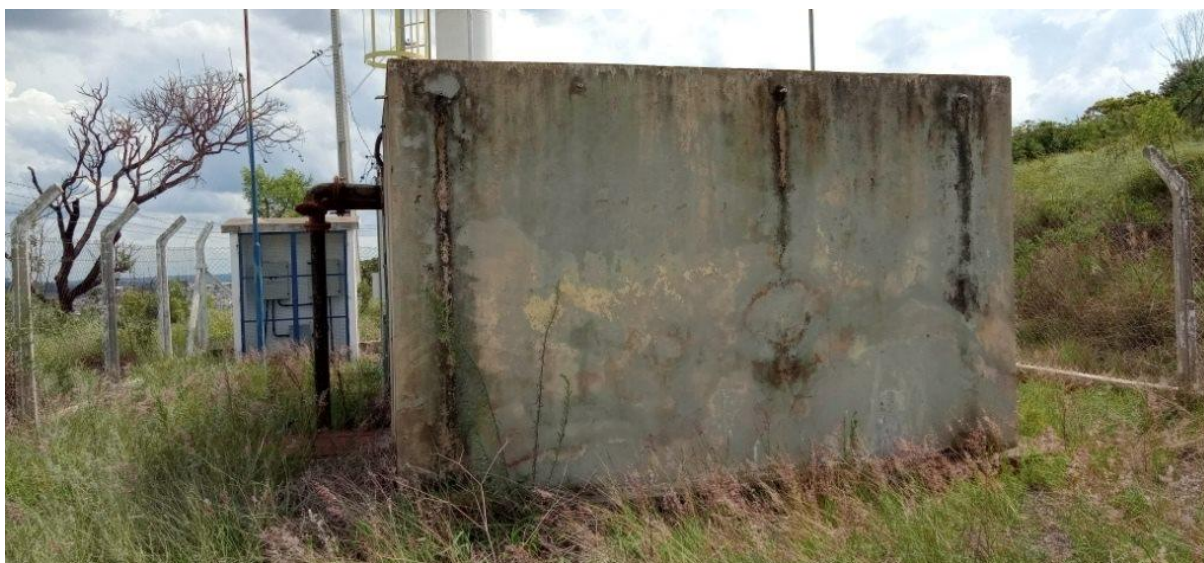
no local de inspeção do reservatório. Já o REL07 é do tipo elevado metálico com 10 m<sup>3</sup>, implantado após o RAP06, para atendimento da parte mais alta do bairro, e apresenta bom estado de conservação, conforme evidenciado nas Figuras 158 e 159. A unidade de reservação possui placas de identificação visíveis e dispositivos de proteção contra descargas elétricas. O cercamento em alambrado, grades, portões e área em geral também estão em bom estado de conservação, mas necessitam de manutenção de capina e pintura, conforme apresentado nas Figuras 160 e 161.

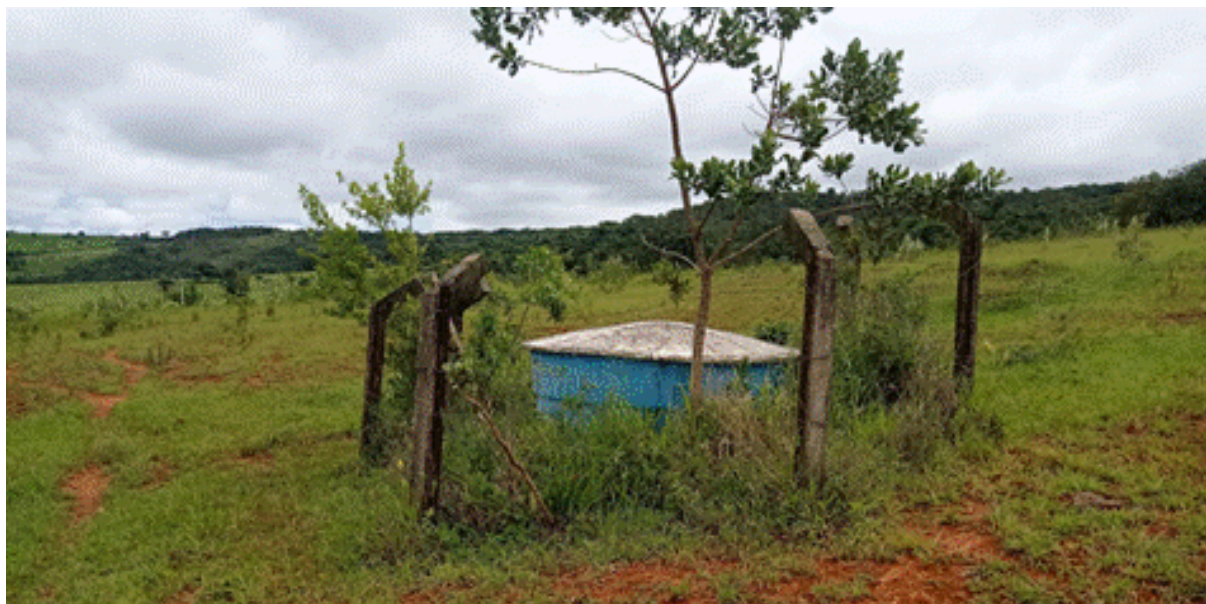
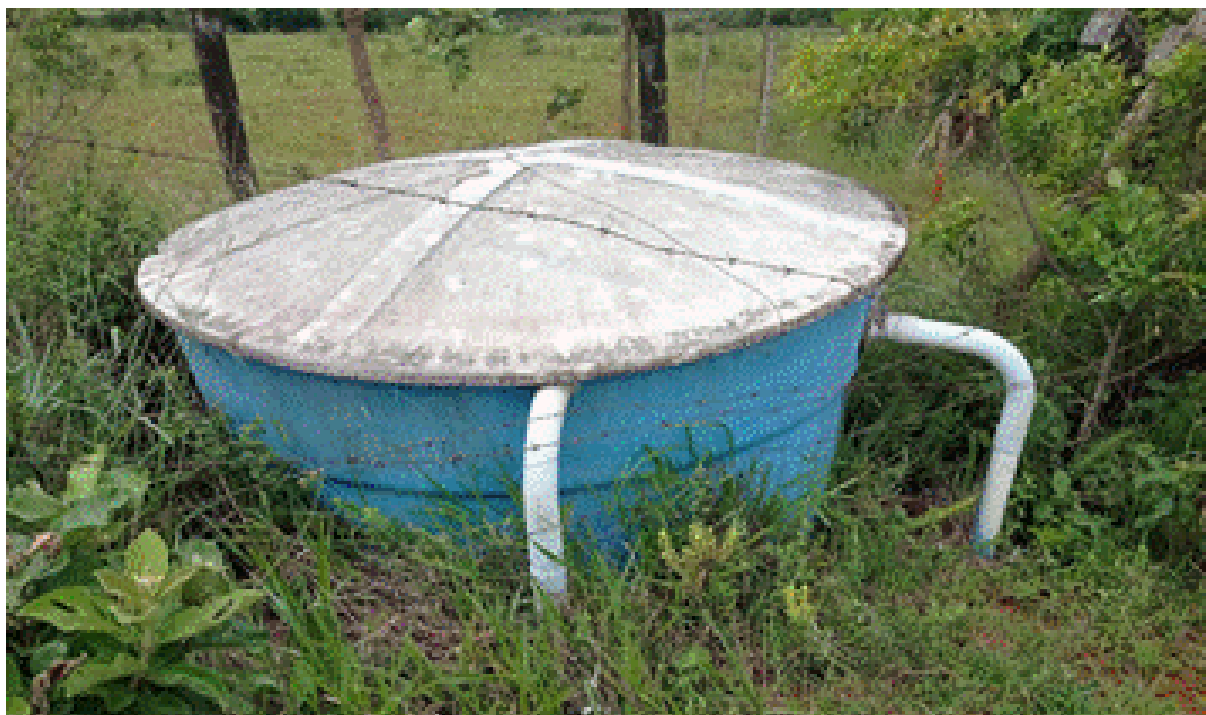
O reservatório existente no sistema coletivo de abastecimento de São Jerônimo dos Poções não apresenta sinais de problemas estruturais, portanto será mantido. Porém, será adequada a área e as condições de instalação, pois atualmente o cercamento é inadequado, o reservatório em fibra de vidro está em contato direto com o solo, e não há placas de sinalização e restrição de acesso, conforme evidenciado nas Figuras 162 e 163.

Com a implantação do sistema de tratamento e distribuição de água projetado, será implantado, na mesma área, mais um reservatório de 10 m<sup>3</sup>, com cercamento, placas de identificação, aviso de segurança e todos os dispositivos

de proteção e segurança para os operadores. Na Figura 164 é mostrada a localização do reservatório existente, e onde será implantado o novo reservatório. Adicionalmente, será implementado sistema de monitoramento de níveis dos reservatórios.

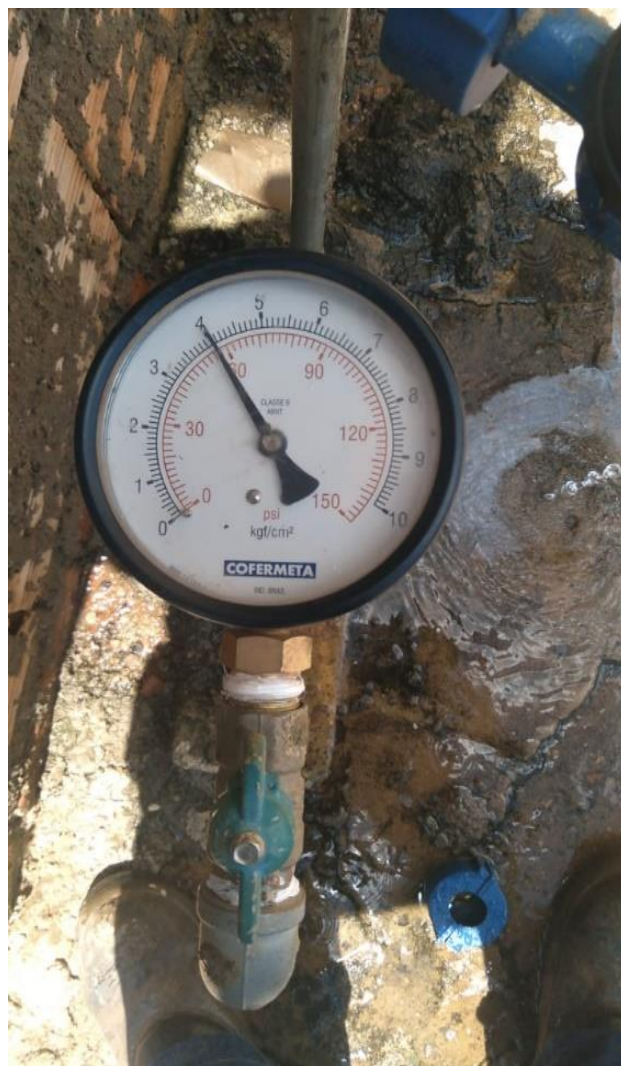
Figura 170 – Acompanhamento de pressões nos cavaletes

O acompanhamento das pressões é realizado de maneira pontual através de manômetros instalados em cavaletes, conforme mostrado Figura 170, sendo realizado de maneira estratégica, quando necessário. Esse monitoramento de pressões permite a redução da quantidade de novos vazamentos e a vazão dos vazamentos existentes, contribuindo assim, para a redução de perdas de água.

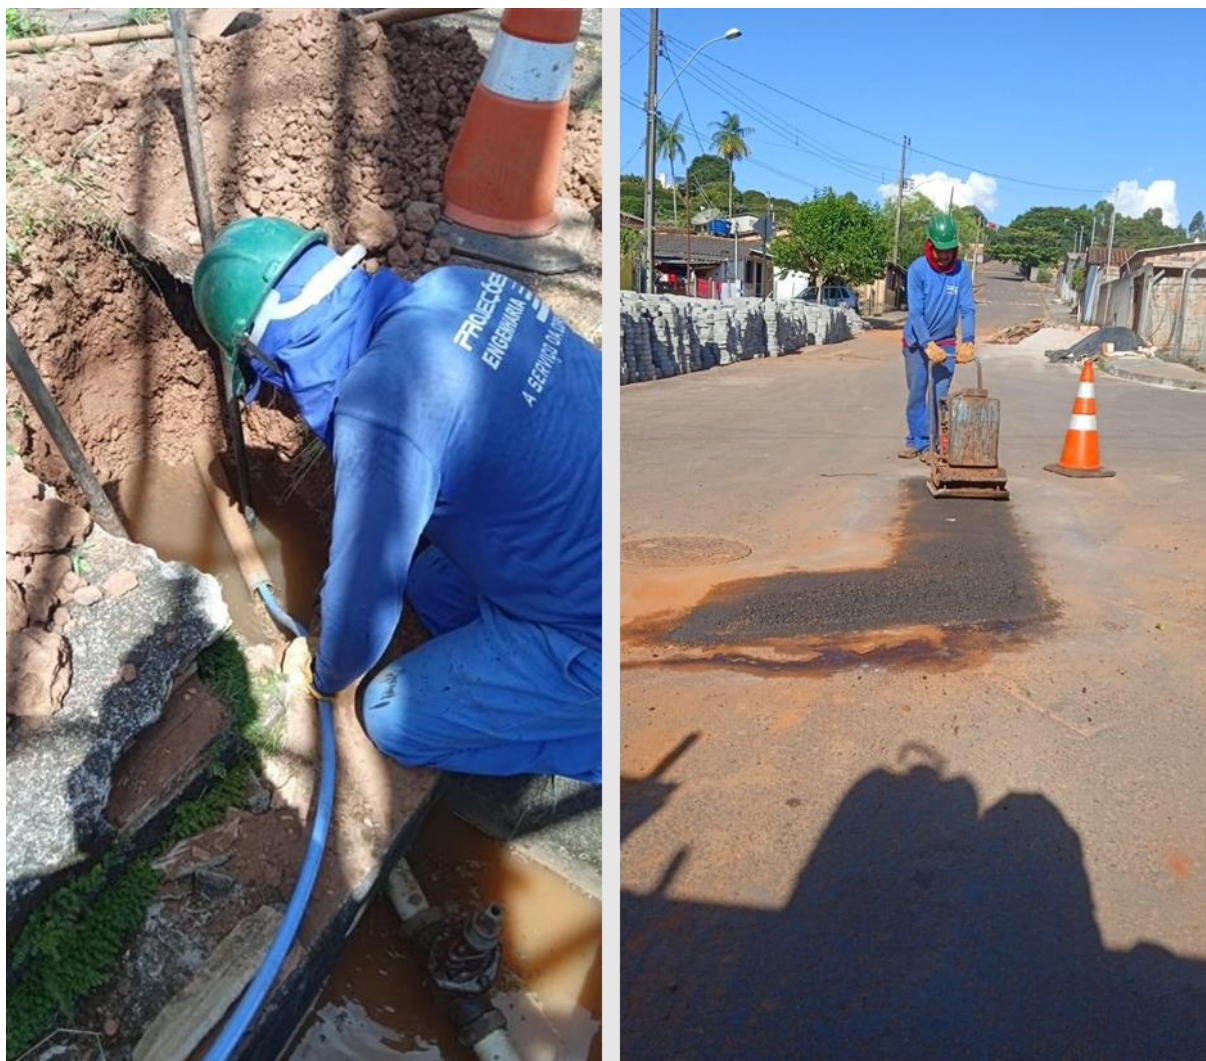
Figura 171 – Serviço de manutenção em rede de água e recomposição de pavimento

Para realização dessas manutenções, as vias públicas são interditadas e sinalizadas. Inicialmente, é feita a escavação da vala, reparo da rede e, por fim, reaterro e recomposição do pavimento. Após realização da manutenção, é necessária ainda abertura dos registros de descarga, para eliminação de resíduos que entraram na tubulação. A Figura 171 ilustra os serviços de manutenção em rede de água e recomposição de pavimento.

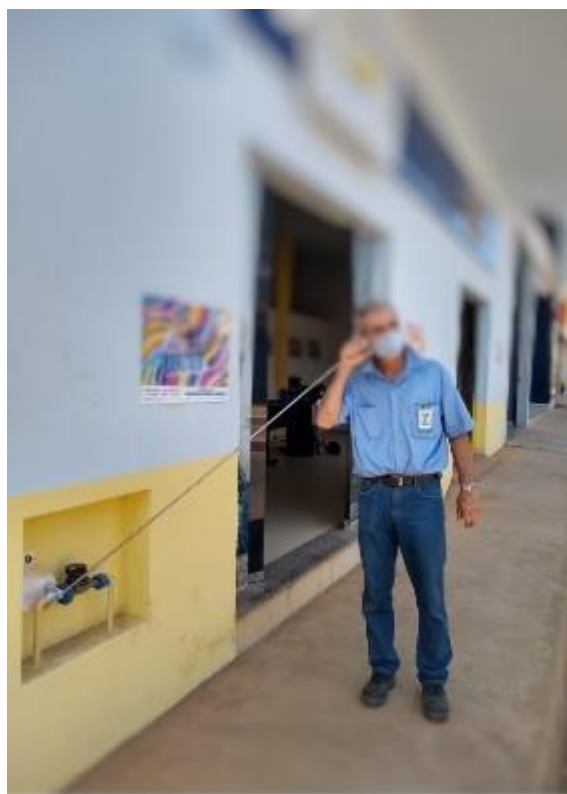
Figura 173 – Pesquisa de vazamento com haste de escuta

Para confiabilidade das informações, 100% do volume disponibilizado e consumido é medido, não tendo nenhuma parcela de volume estimado. Para alcance do resultado inferior à meta estipulada pelo PMSB, que é de 25% para o ano de 2028, são realizadas pesquisas de vazamentos ocultos em redes e ramais, utilizando instrumentos como hastes de escuta e geofone, conforme ilustrado na Figura 173. Assim que identificados, os vazamentos são sanados.

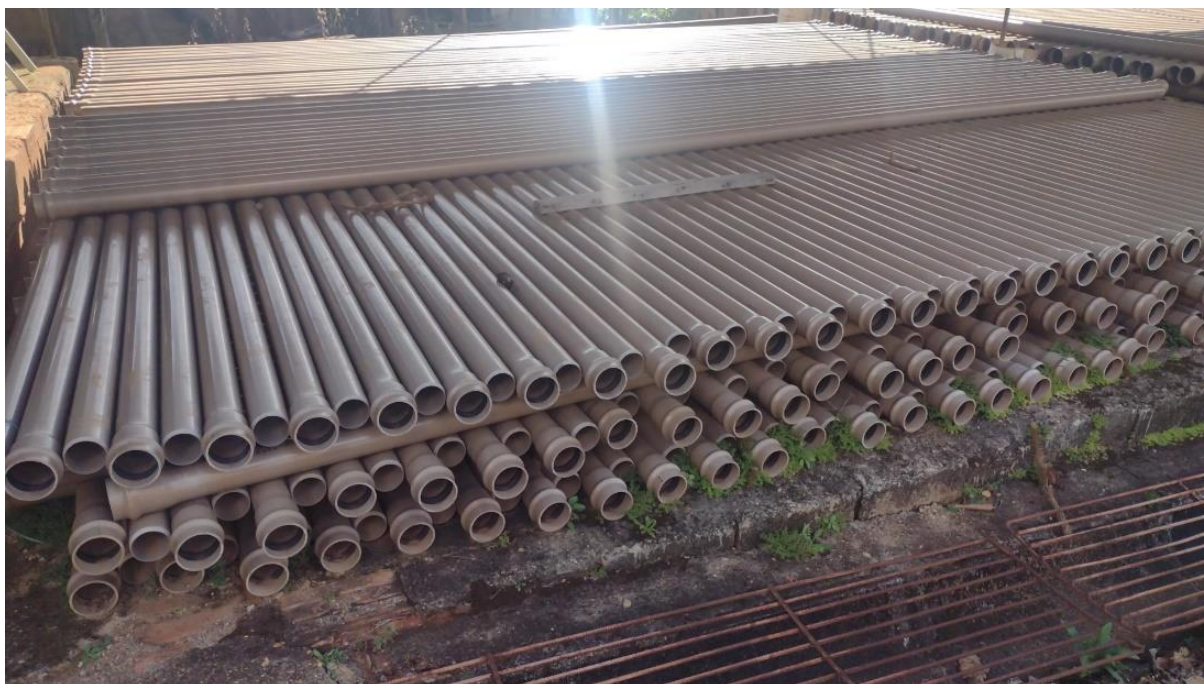
Figura 175 – Estoque de tubos PVC utilizados em redes de distribuição

Para substituição e implantação de novas redes de distribuição, foi considerada a utilização de tubos de PVC para os diâmetros entre 50 e 100 mm. Para diâmetros iguais ou superiores a 100 mm serão utilizados tubos DEFoFo, devido à resistência superior para redes de maior capacidade. As tubulações de concreto armado, ferro fundido e ferro galvanizado serão substituídas gradativamente, conforme necessidades operacionais. Na Figura 175 é mostrado como exemplo, o estoque de tubos de PVC DN 100 utilizado para redes de distribuição.
