# **ENVELOPE | PROPOSTA** **Nº 02 | TÉCNICA**

**CONCORRÊNCIA Nº 01/2023**

**CONCESSÃO DA PRESTAÇÃO DOS  
SERVIÇOS PÚBLICOS DE ABASTECIMENTO  
DE ÁGUA E DE ESGOTAMENTO SANITÁRIO  
DO MUNICÍPIO DE CAMPOS ALTOS – MG.**

**COPASA**

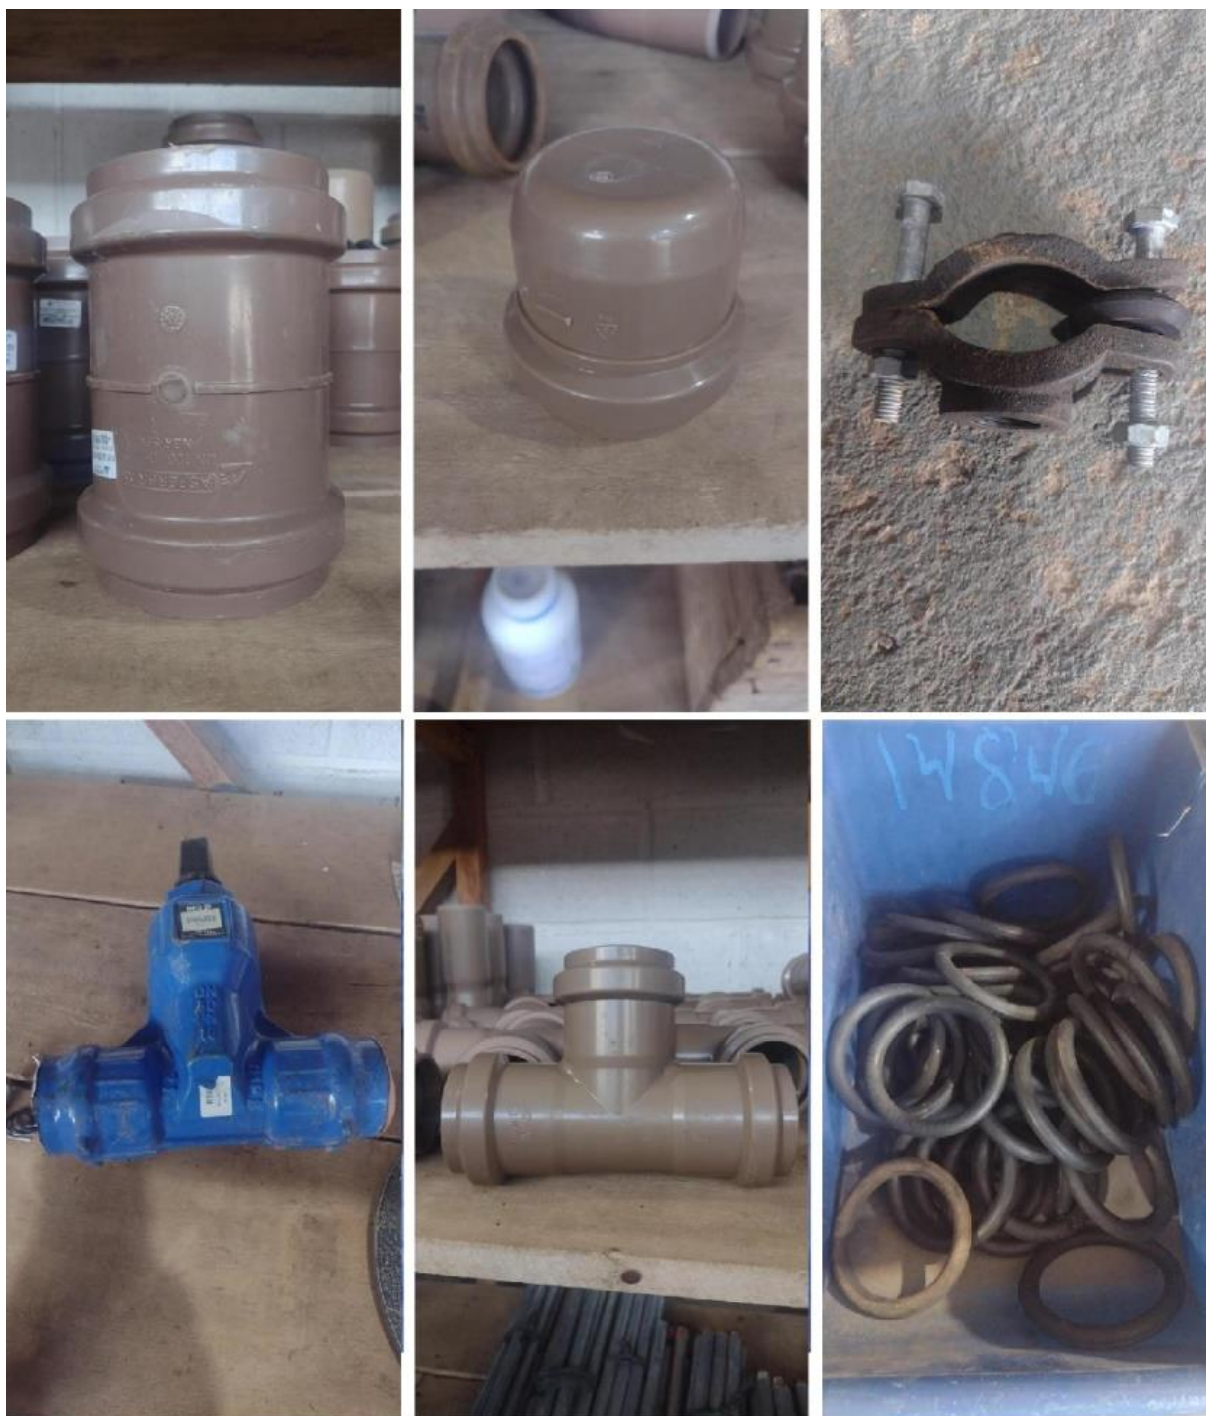
Figura 176 – Conexões e acessórios utilizados nas redes de distribuição

Alguns exemplos de conexões e acessórios utilizados nas redes de distribuição de água tratada são mostrados na Figura 176 .

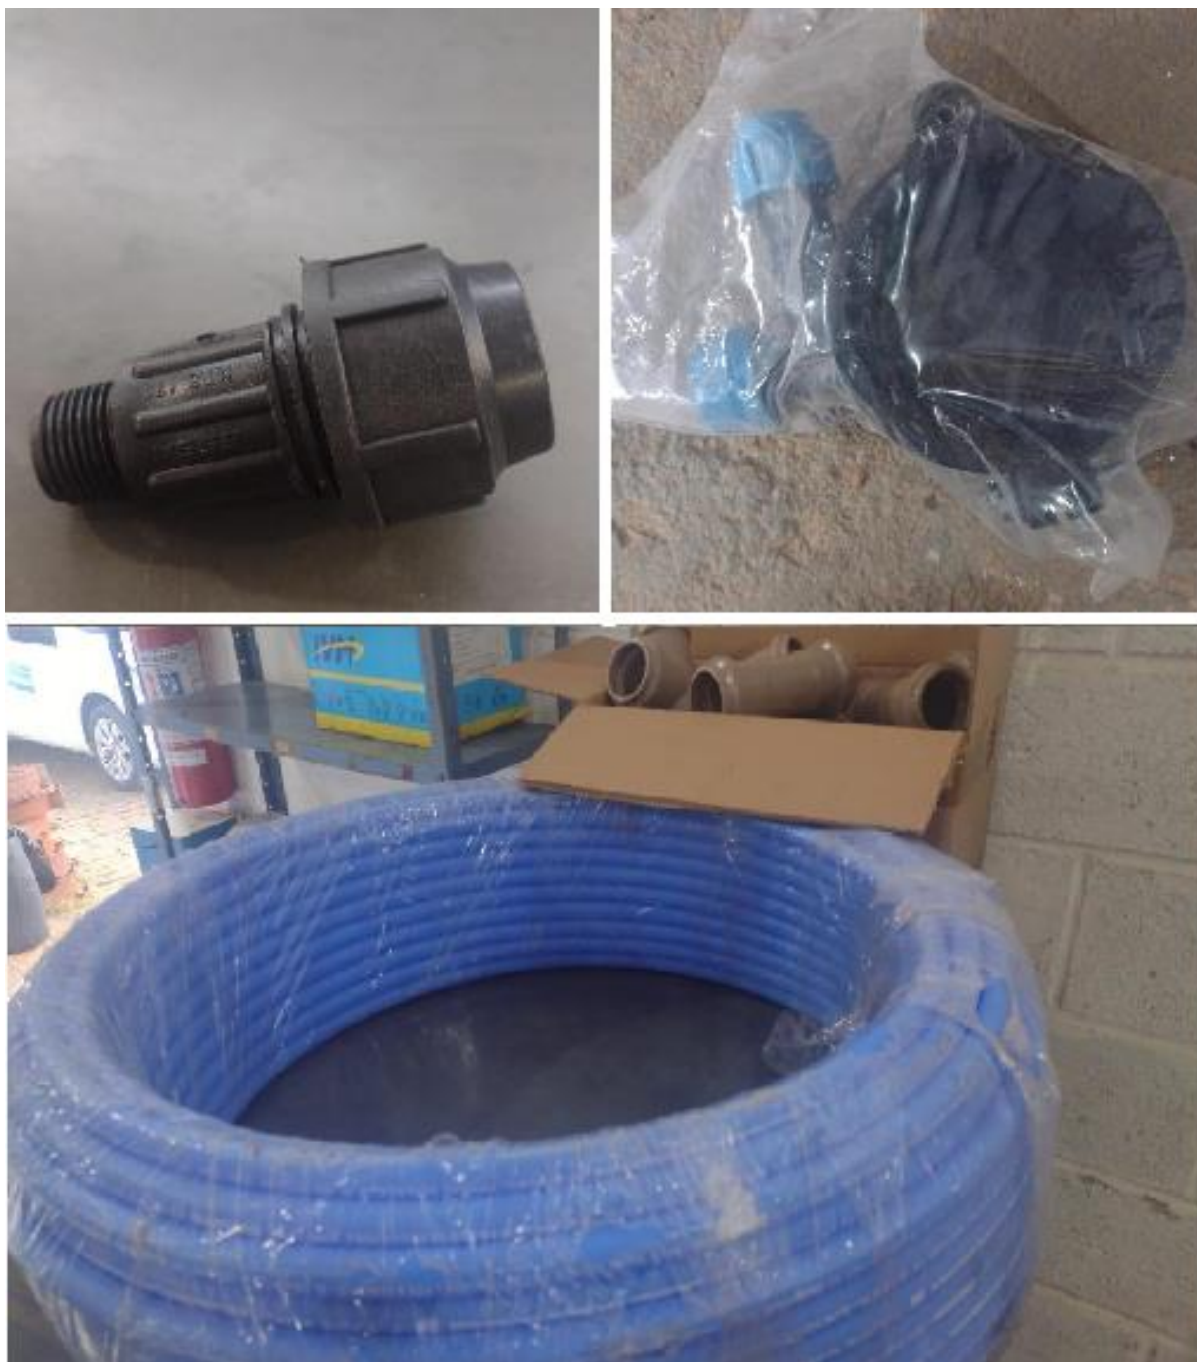
Figura 177 – Conexões e acessórios utilizados nas ligações prediais

As principais conexões utilizadas nas ligações prediais são a mangueira de PEAD, o adaptador e o colar de tomada, mostrados na Figura 177.

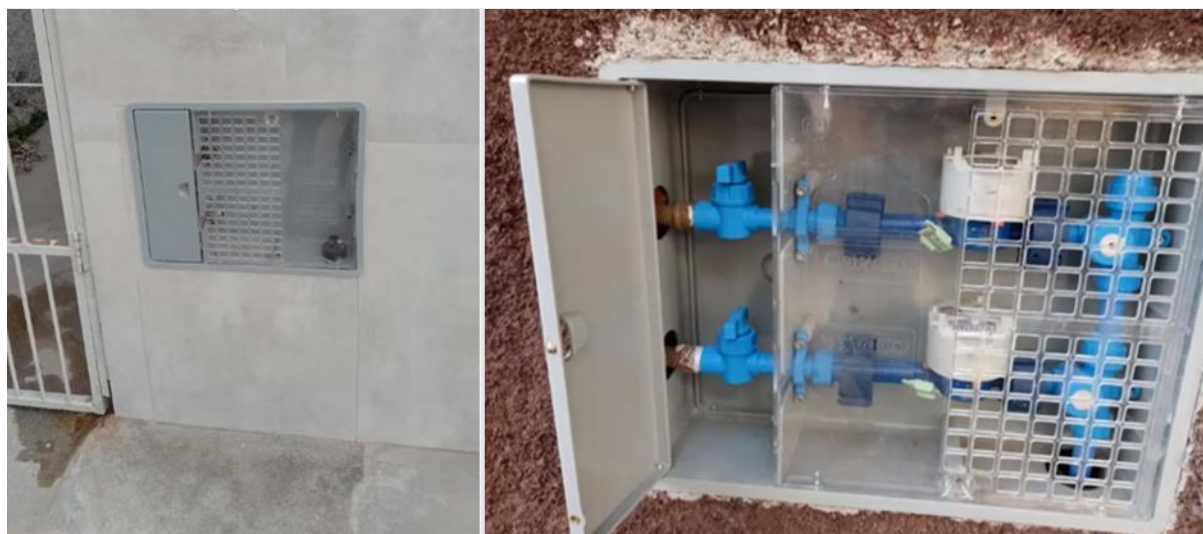
Figura 181 – Exemplos de ligações prediais padrão

Na Figura 181 é mostrado um exemplo de ligação predial após instalação. A padronização das ligações prediais garante o acesso aos cavaletes e hidrômetros, assegurando as atividades de leitura, substituição e manutenção.

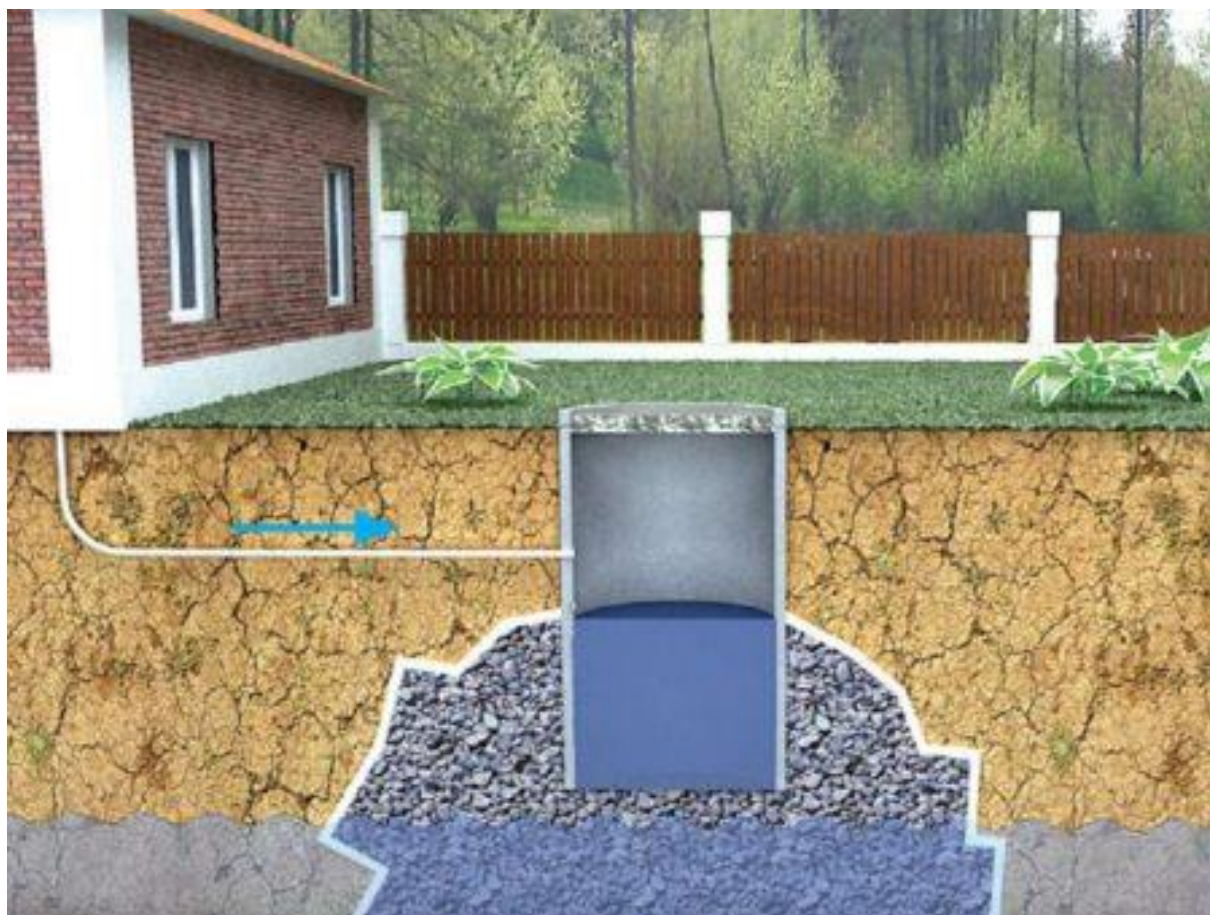
Figura 190 – Modelo de fossa rudimentar

O conteúdo depositado nesse tipo de fossa infiltra e se dissipa no solo sem nenhum tratamento, sendo um vetor de contaminação do solo e do lençol freático, criando um problema ambiental.

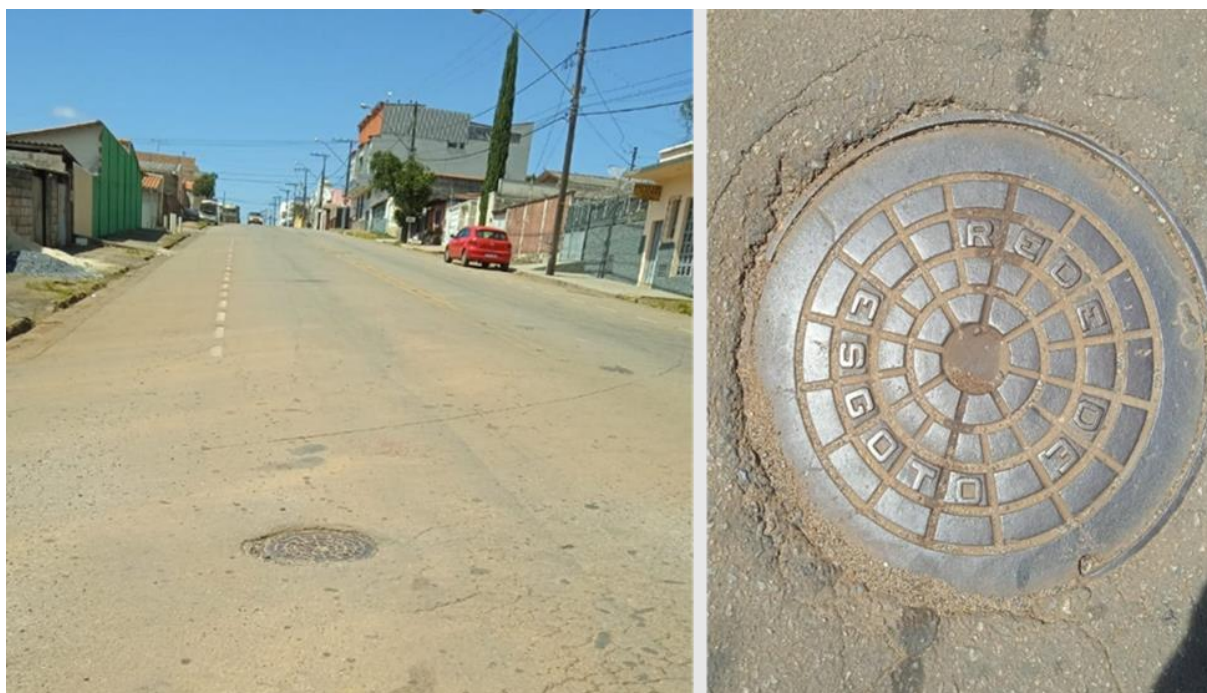
Figura 192 – Poço de Visita de esgoto instalado nas redes coletoras de esgoto

O acesso à rede coletora se dá por Poços de Visita (PV) distribuídos ao longo do traçado da rede, conforme Figura 192. As manutenções necessárias são atualmente realizadas apenas corretivamente e sob demanda dos moradores da sede municipal, por equipe técnica própria da Prefeitura Municipal que, de acordo com o PMSB, é insuficiente.

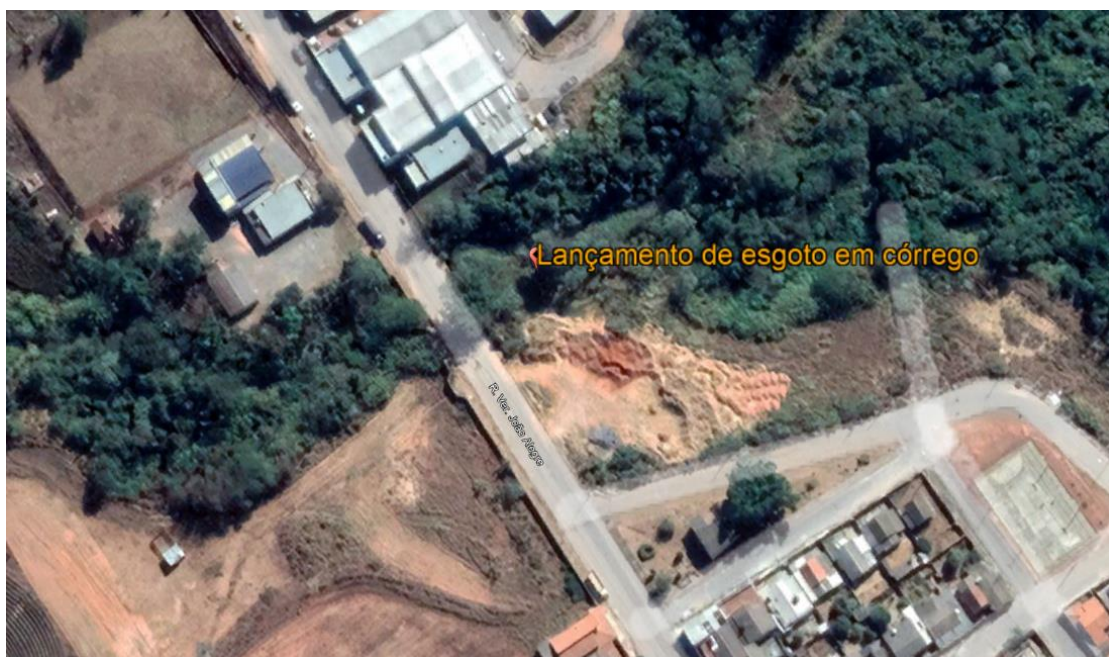
Figura 193 – Indicação do ponto de lançamento de esgoto *in natura*

A rede coletora opera por gravidade e lança os efluentes sem tratamento em diversos locais ao longo do ribeirão Santa Teresa, conforme apresentado na Figura 193 e Figura 194.

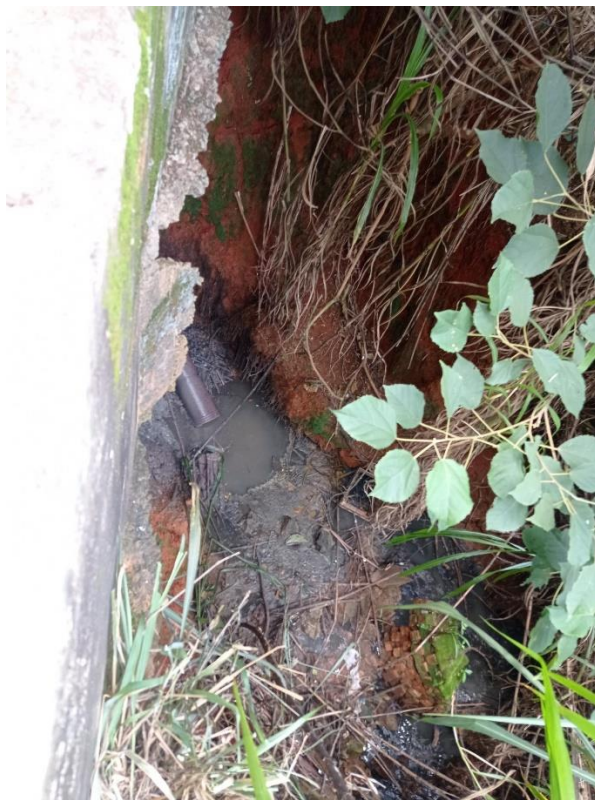
Figura 196 – Lançamento de esgoto in natura no solo

Devido à topografia e à falta de infraestrutura, existem pontos de lançamento de esgoto bruto diretamente no solo, conforme mostrado em um exemplo na Figura 195 e Figura 196 . Será necessária a construção de elevatória para a devida destinação do esgoto para a rede coletora e, posteriormente, para a Estação de Tratamento de Esgoto.

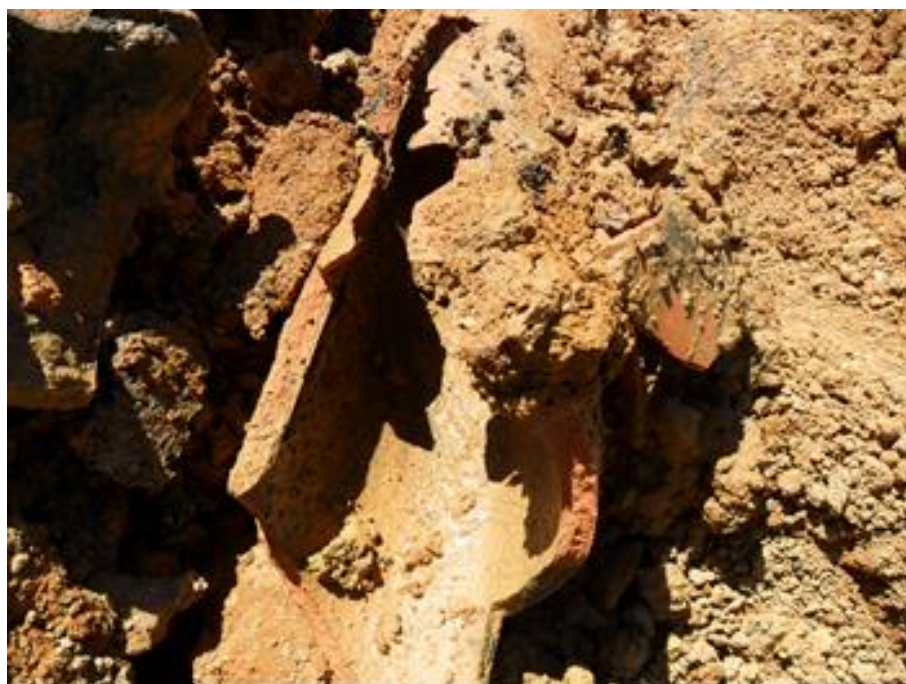
Figura 197 – Trecho de rede coletora de esgoto danificado

As manutenções corretivas das redes coletoras de esgoto (RCE), em Manilha de Barro Vitificado, envolvem rotinas de recuperação de trechos de redes. Na Figura 197 é destacado um local com ruptura de um pequeno trecho de RCE, que foi recuperado pela equipe operacional.

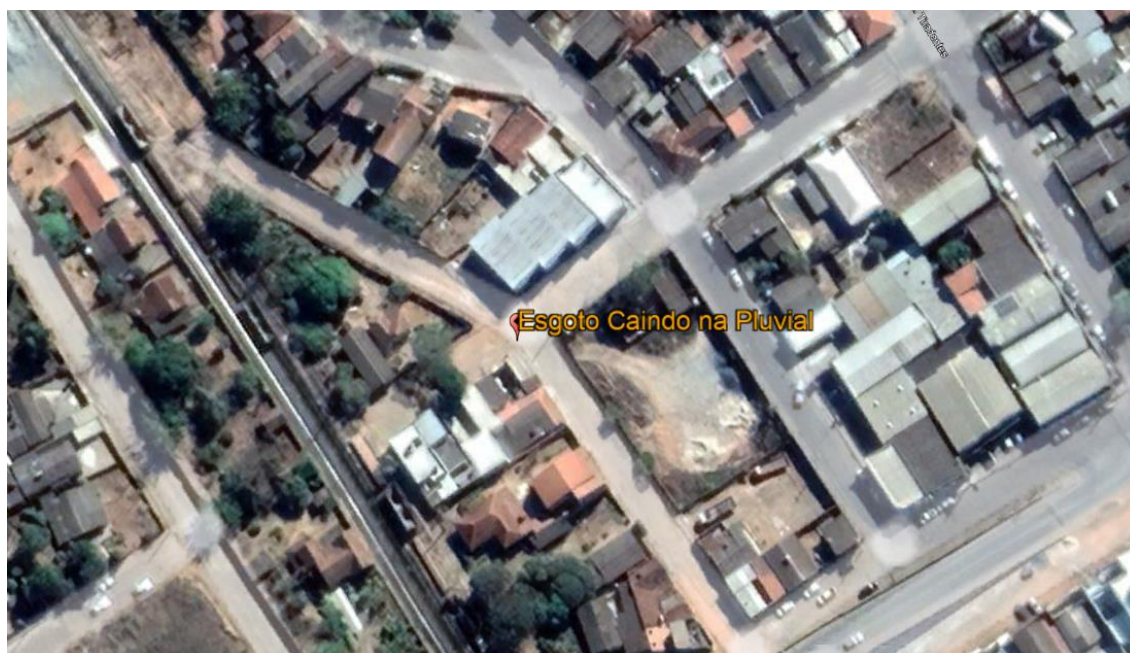
Figura 198 – Lançamento de esgoto na rede pluvial

Durante a visita técnica, foi identificado que, em função de ruptura da rede sem o respectivo reparo, o esgoto da Rua Cornélia Alves Bicalho foi conectado diretamente na rede pluvial, conforme ponto indicado na Figura 198. Sendo assim, faz-se necessária a realização da correção e interligação na rede adequada.

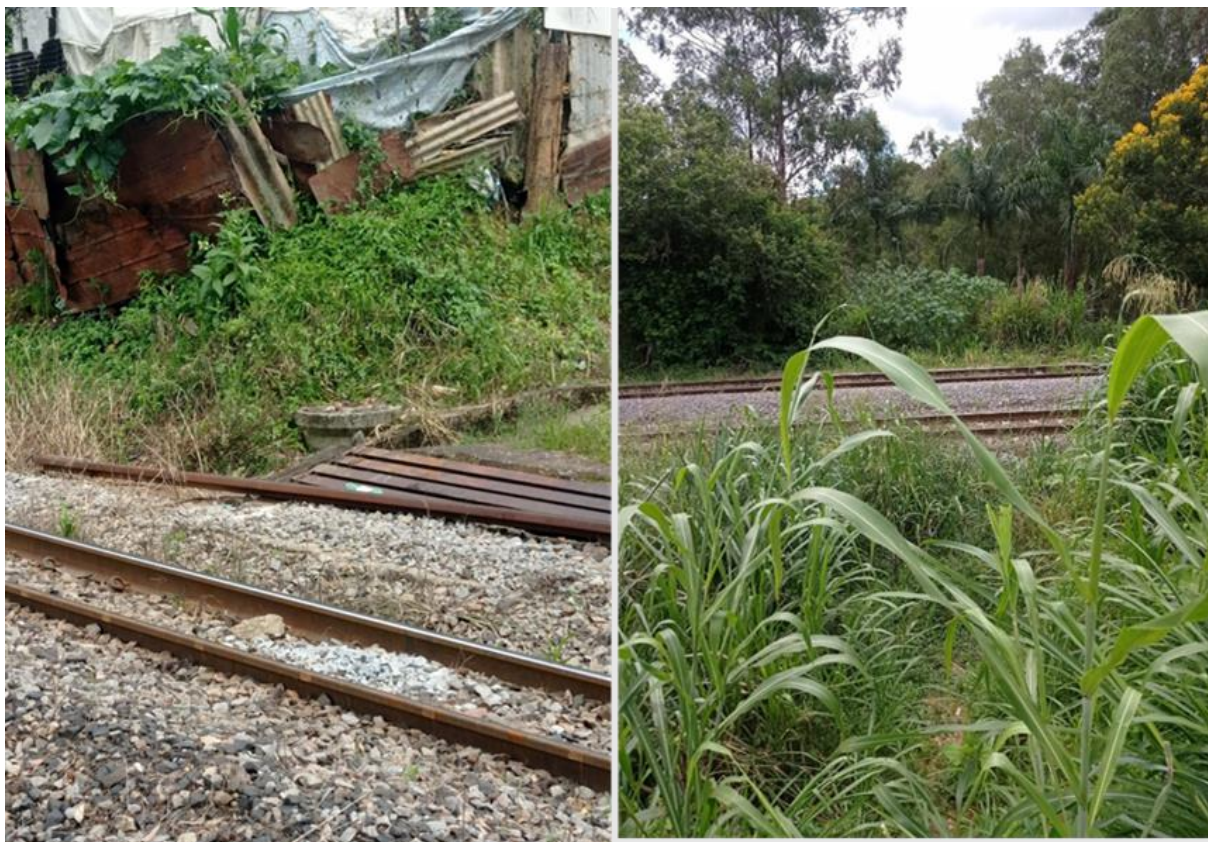
Figura 199 – Travessias de rede coletora de esgoto sob linha férrea

Na Figura 199 é mostrado locais onde existem travessias de redes de esgoto cruzando a linha férrea, o que dificulta a realização de manutenções.

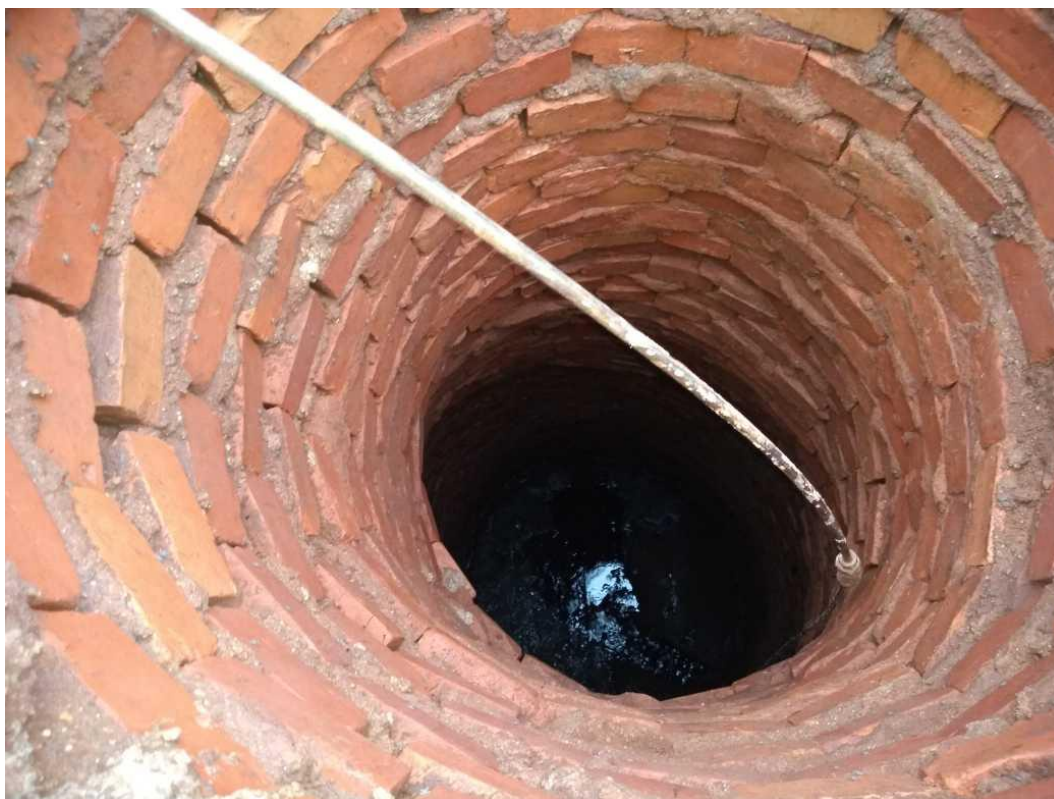
Figura 200 – Desentupimento de tubulações com arame com acesso pelo PV

Desentupimento imediato de rede e ligação de esgoto: compreende todos os serviços necessários ao completo desentupimento das tubulações e restabelecimento normal dos fluxos de esgotos através de processos manuais, com a utilização basicamente de arames e vergalhões, conforme ilustrado na Figura 200.

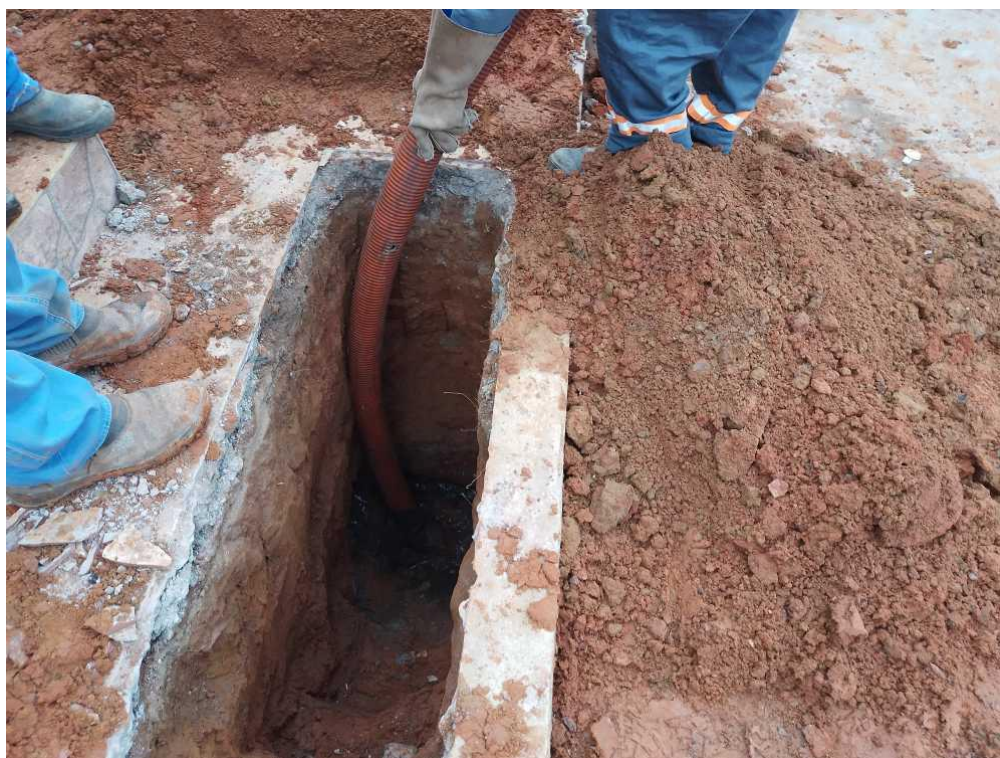
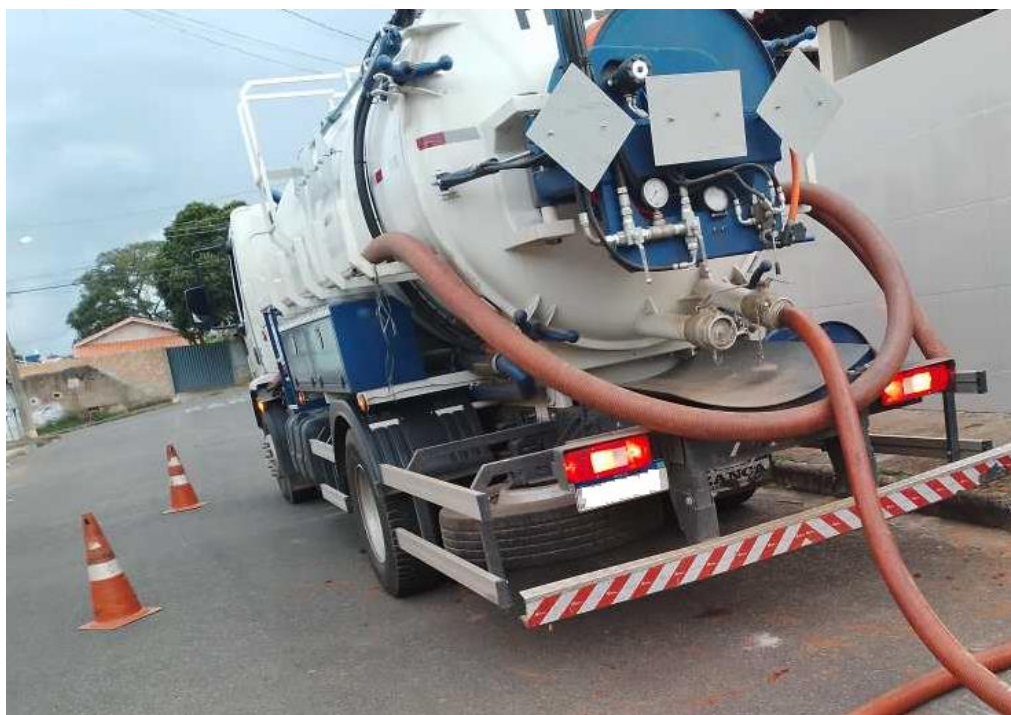
Limpeza de redes de esgoto através do hidrojateamento: compreende todos os serviços necessários à desobstrução das redes de esgotos através da associação das funções de desentupimento e retrolavagem, combinando alta pressão e sucção simultânea dos detritos. As Figuras 201 e 202 representam a execução do serviço de limpeza, desobstrução e sucção de esgoto com auxílio do caminhão hidrojato.

Figura 201 – Limpeza, desobstrução e sucção de esgoto com caminhão hidrojato

Figura 202 – Limpeza, desobstrução e sucção de esgoto com caminhão hidrojato

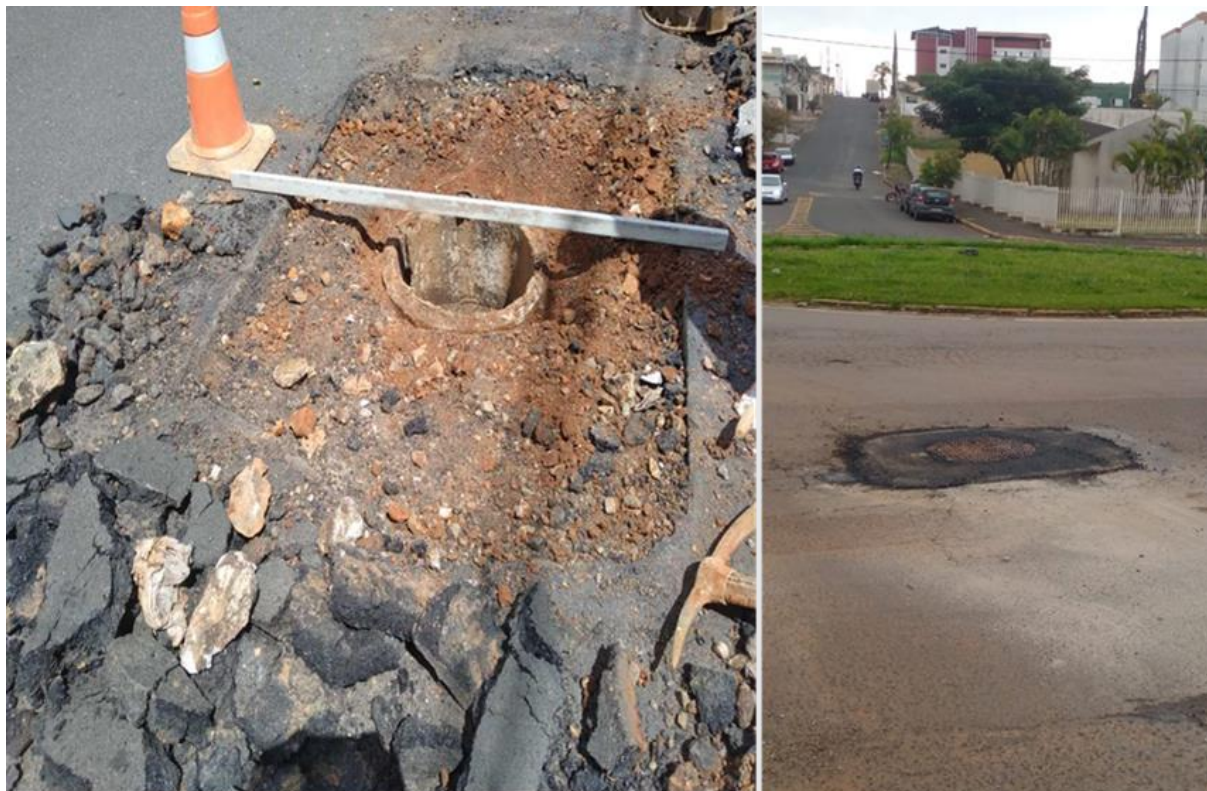
Figura 203 – Serviço de alteamento de PV antes e após execução

Alteamento/rebaixamento de Poço de Visita (PV): Compreende todos os serviços

necessários à colocação ou substituição do conjunto tampa e aro em poços de visita ou caixas de inspeção e manobras, com elevação da cota de assentamento até o nivelamento adequado com a via. A Figura 203 representa etapas da execução do serviço de alteamento de PV.

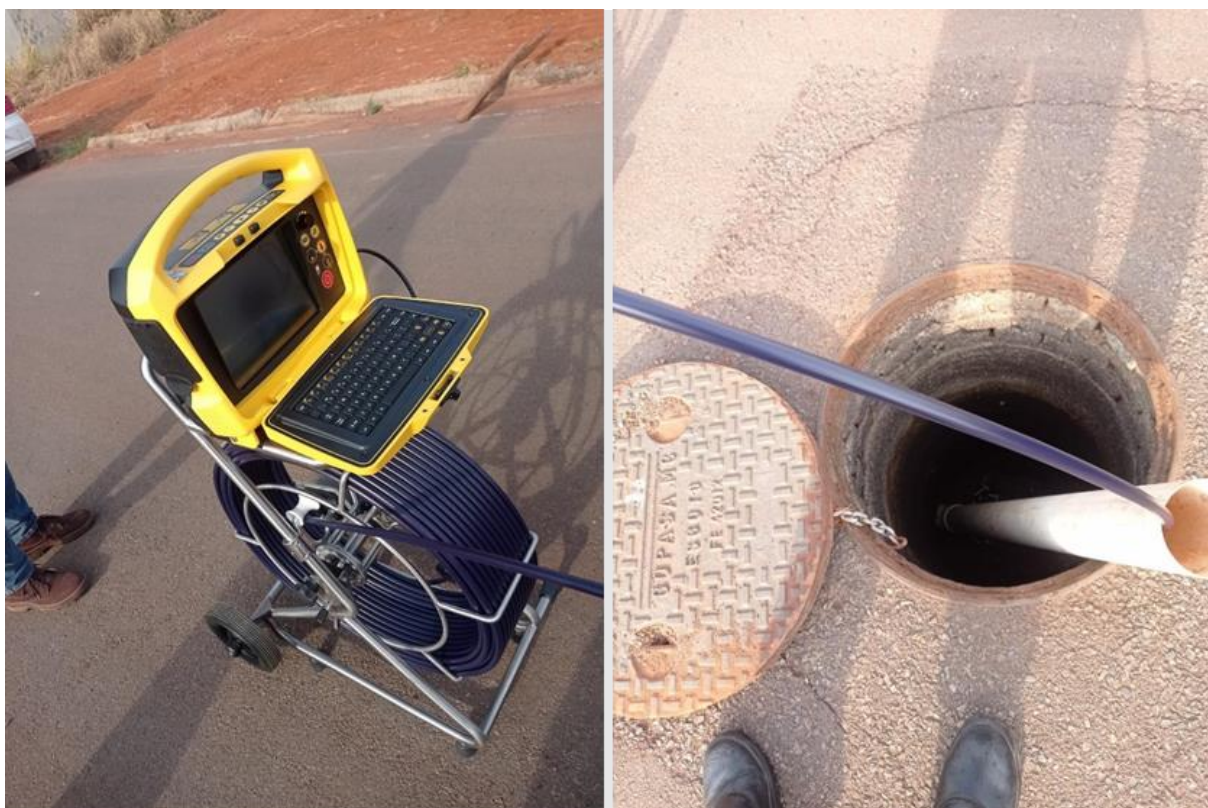
Figura 204 – Filmagens de rede de esgoto

Filmagens de redes: compreende a inspeção e obtenção de informações que permitam identificar as condições estruturais e hidráulicas da rede, possíveis anomalias, além da identificação de ligações irregulares. Na Figura 204 é mostrado o serviço de filmagem de rede.

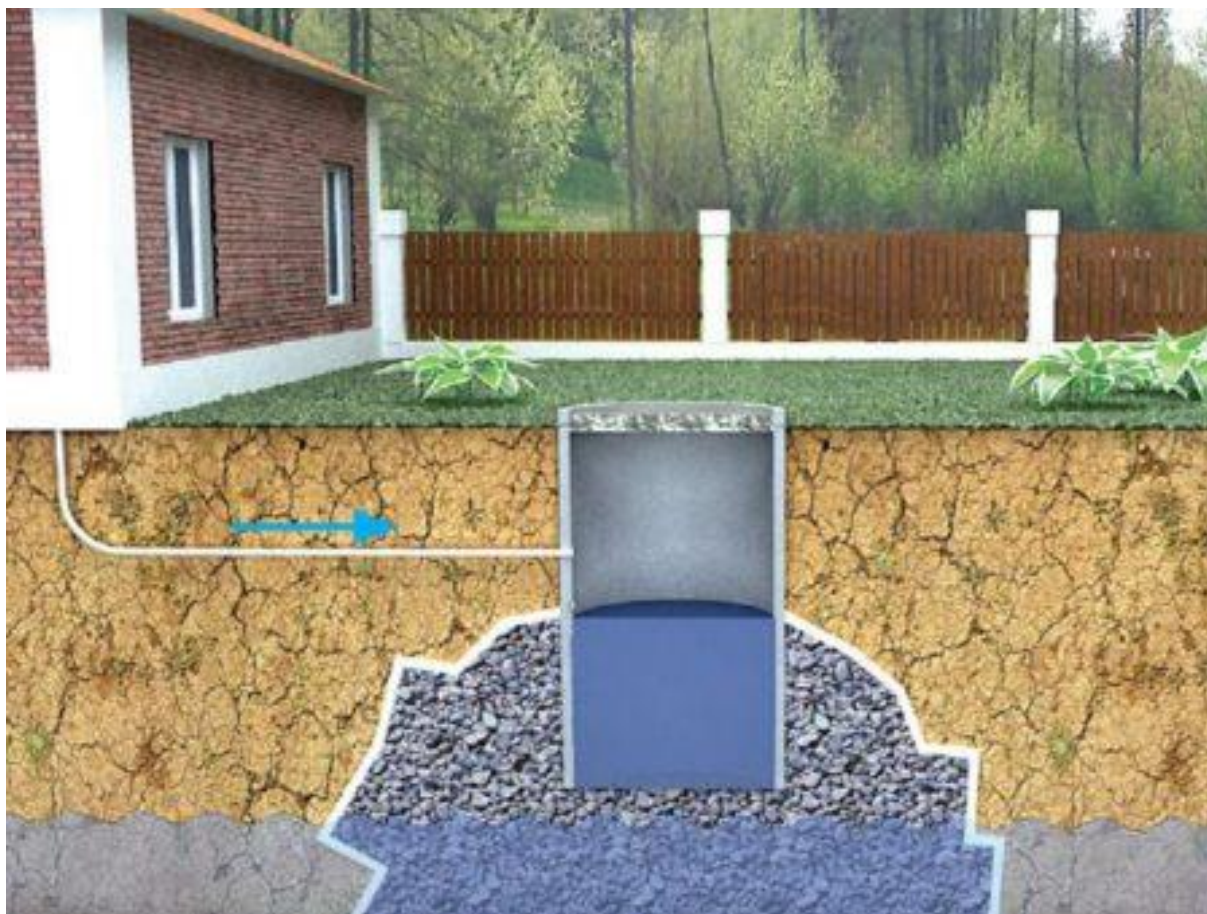
Figura 205 – Modelo de fossa rudimentar individual

Atualmente, não há sistema coletivo de esgotamento sanitário em São Jerônimo dos Poções e a maior parte das residências possui fossa rudimentar individual, conforme ilustrado na Figura 205. Essa situação é ambientalmente inadequada, porém, não gera ônus financeiro à população.

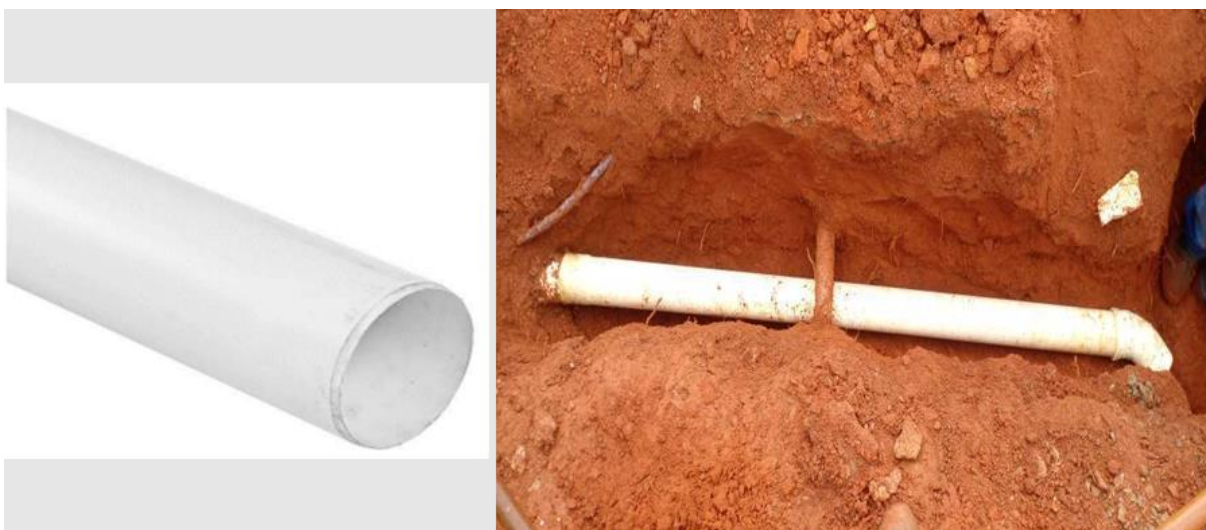
Figura 209 – Tubo utilizado nas ligações prediais

As ligações prediais, novas e de substituição, serão implantadas em tubo de PVC branco DN 100, conforme ilustrado na Figura 209.

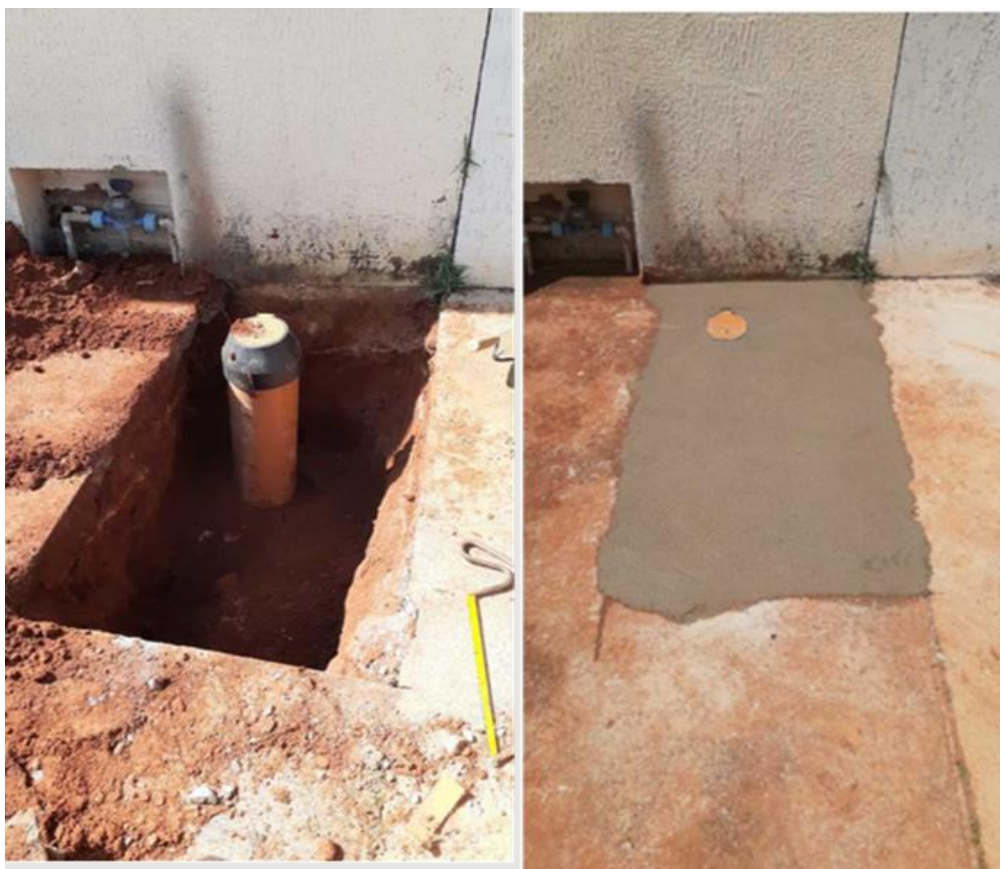
Figura 210 – Exemplo de construção de Poço Luminar no passeio

No passeio, será construído um poço luminar (PL) com profundidade variando entre 0,70 a 1,0 m, de forma a possibilitar a inspeção e desobstrução do ramal predial de esgoto. Na Figura 210 é apresentado um modelo de PL utilizado pela COPASA MG.

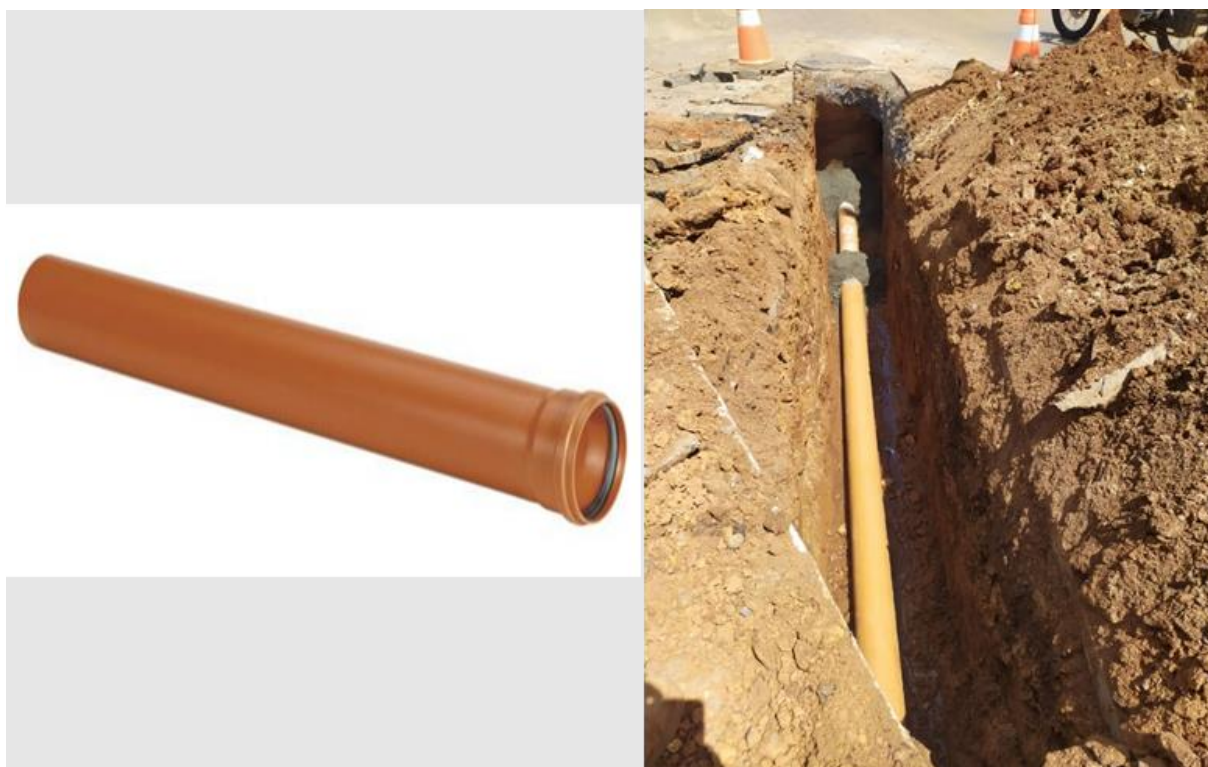
Figura 211 – Tubo utilizado nas redes coletoras

As redes coletoras novas e as que serão substituídas serão construídas no terço inferior da via pública, em tubo de PVC ocre DN 150, conforme ilustrado na Figura 211, com declividade mínima de 1% e recobrimento mínimo de 0,90 m da geratriz superior da tubulação.

As redes existentes em tubo PVC ocre DN 150 serão mantidas e alguns trechos das redes de manilha de barro existentes, com diâmetros variando entre 63 e 200 mm, serão gradativamente substituídos, conforme necessidades operacionais, tais como manutenção corretiva em caso de rompimento, desobstrução ou má conservação.

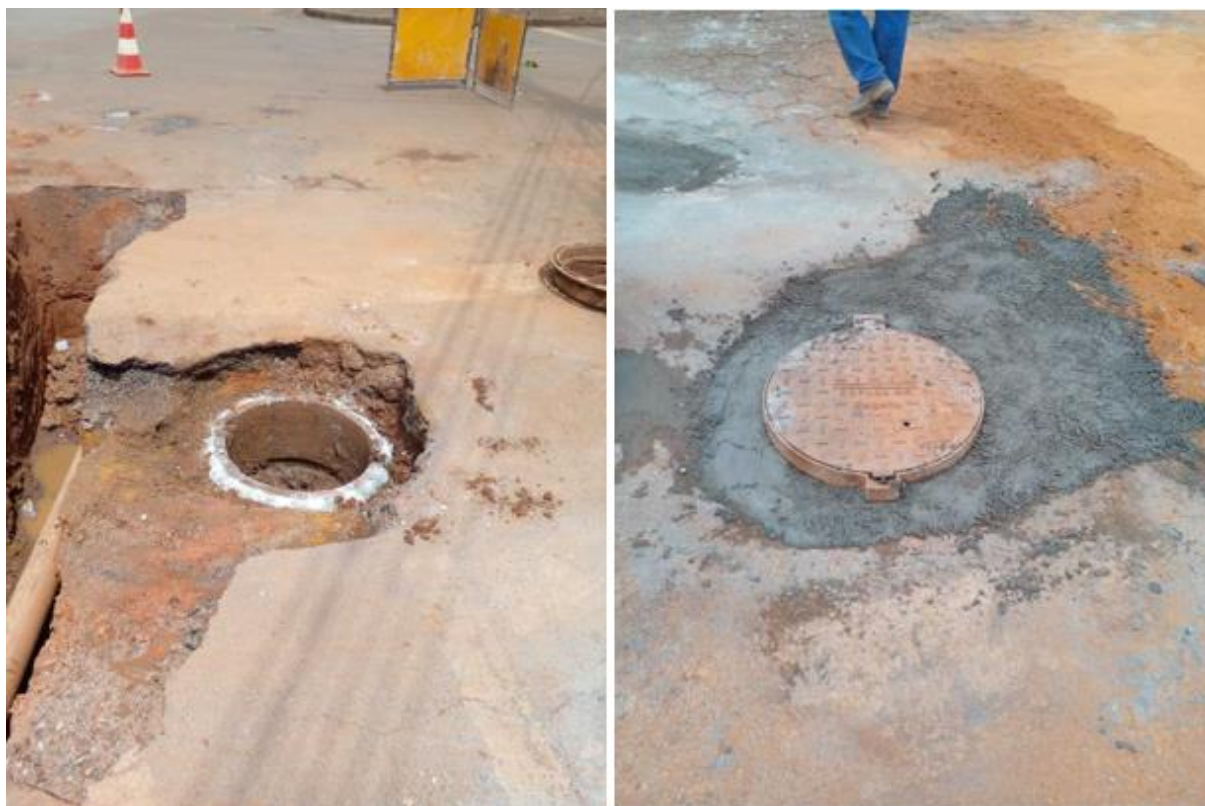
Figura 212 – Exemplo de construção de PV

Ao longo da rede serão construídos poços de visita, distantes entre si em, no máximo, 80 metros. Os PVs serão construídos com manilhas de concreto e tampa de ferro fundido, conforme apresentado Figura 212.

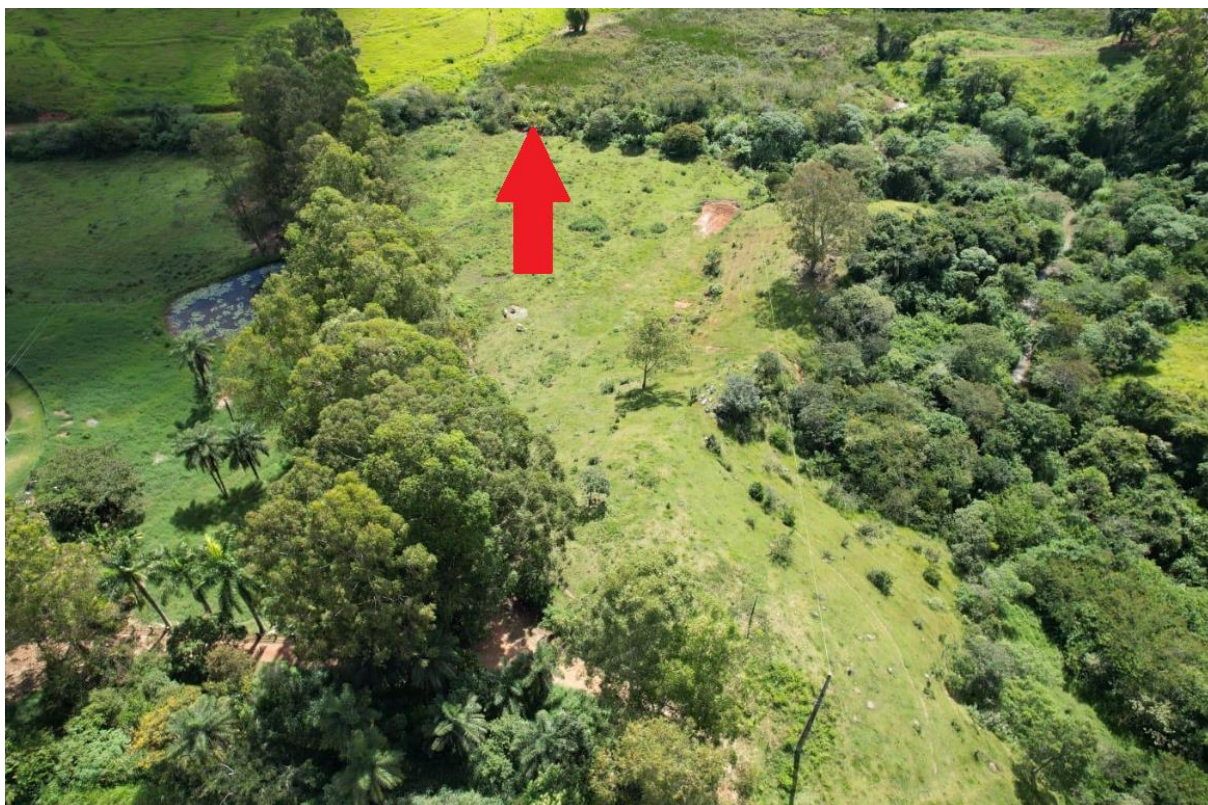
Figura 216 – Indicação do ponto de lançamento de efluente da ETE

Na Figura 216 é mostrado o ponto de lançamento de efluente tratado, localizado nas coordenadas latitude 19°42'1.06"S e longitude 46°10'58.05"O, a cerca de 200 metros do ponto de implantação da ETE. O acesso ao local é feito por estrada de terra, após a travessia da linha férrea, no final da rua Jesus Guimarães.

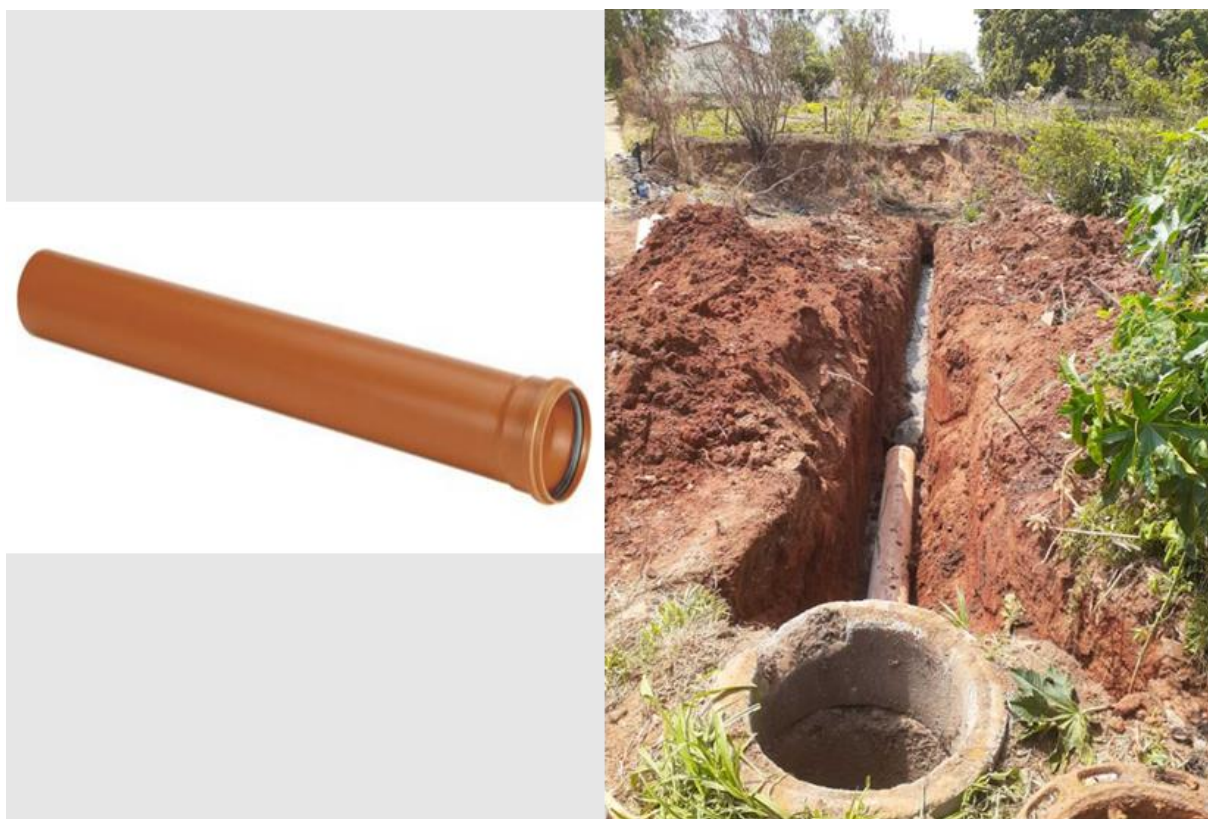
Figura 219 – Tubo utilizado nos interceptores e emissário

Na Figura 219 é apresentado modelo de tubo PVC ocre utilizado nos interceptores e emissário, com respectivo exemplo de aplicação.

Os diâmetros dos interceptores serão calculados de acordo com o volume de contribuição de cada sub-bacia, com base no consumo per capita, coeficiente de retorno e taxa de infiltração adotados. Quanto ao material proposto para os interceptores, foi considerada a utilização de tubos de PVC, nos diâmetros entre 150 e 300 mm.
