# **ENVELOPE | PROPOSTA** **Nº 02 | TÉCNICA**

**CONCORRÊNCIA Nº 01/2023**

**CONCESSÃO DA PRESTAÇÃO DOS  
SERVIÇOS PÚBLICOS DE ABASTECIMENTO  
DE ÁGUA E DE ESGOTAMENTO SANITÁRIO  
DO MUNICÍPIO DE CAMPOS ALTOS – MG.**

**COPASA**

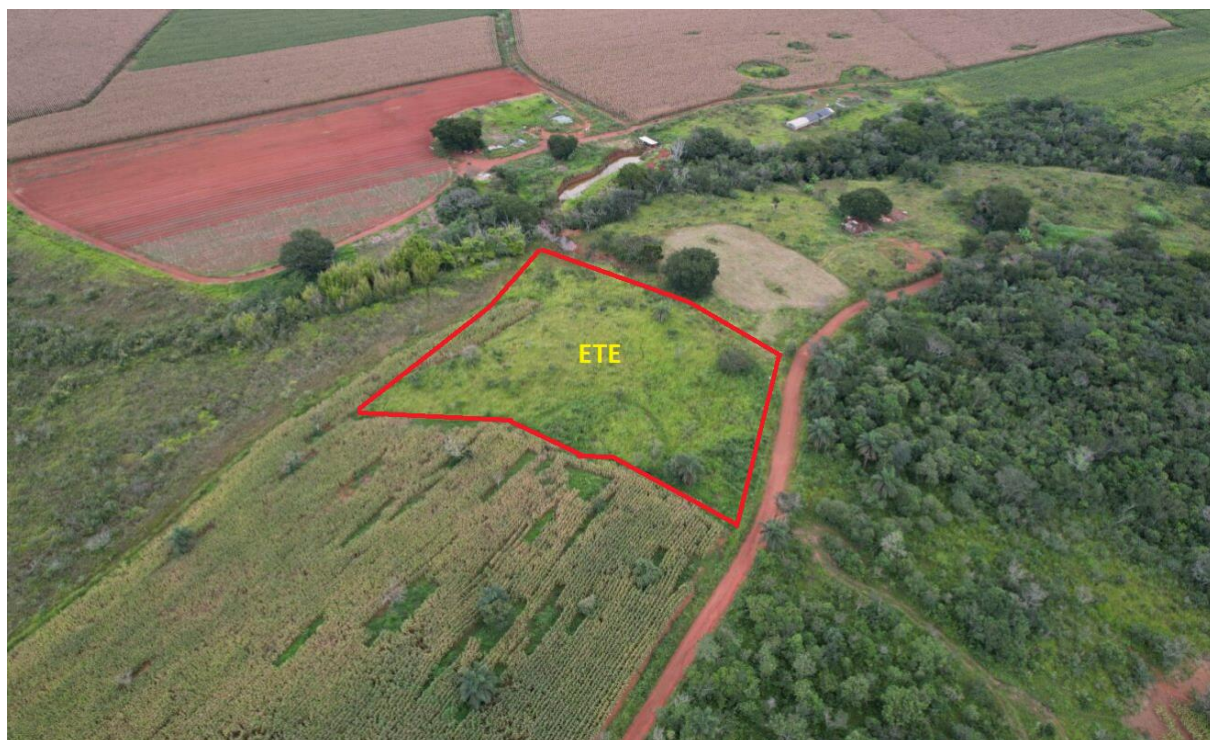
Figura 221 – Local proposto para instalação da Wetland

Devido ao baixo número de residências, o tratamento convencional de esgotos em São Jerônimo dos Poções é inviável. Sendo assim, propõe-se para a localidade a implantação de uma estação de tratamento de esgoto composta por tratamento preliminar e sistema alagado construído (*Wetland*) de escoamento vertical de fluxo subsuperficial, indicado para pequenas populações, e que possui eficiência comprovada para atendimento aos padrões de lançamento requeridos pela Deliberação Normativa Conjunta COPAM-CEHR/MG nº 8, de 2022, inclusive, remoção de nitrogênio amoniacal. A Figura 221 ilustra o local proposto para a instalação da ETE.

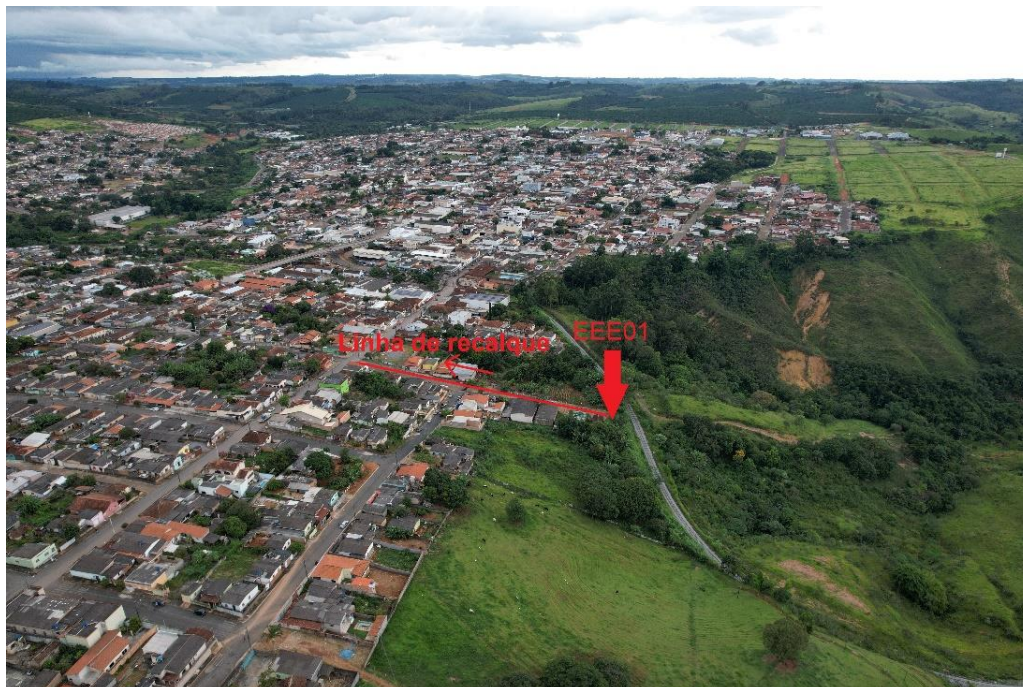
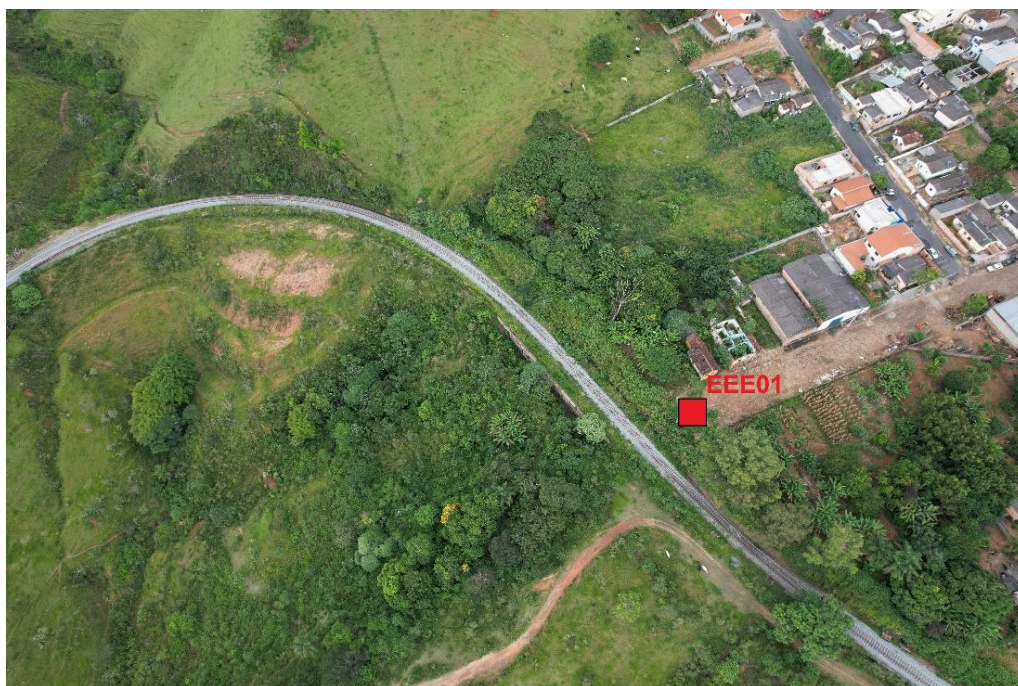
A EEE-01 será implantada nas coordenadas latitude  $19^{\circ}42'13.46''$  S e longitude  $46^{\circ}10'22.78''$  O, no final da rua Jorge Lemos, próximo à linha férrea. Essa localização foi determinada pela necessidade de reversão do esgoto gerado na sub-bacia correspondente ao bairro Camposaltinho, que pertence à bacia do Rio São Francisco, para a bacia do Rio Araguari. Imagens aéreas do ponto de implantação da EEE01 são mostradas na Figura 223 e Figura 224.

Como pode ser observado nas imagens acima, a EEE-01 será implantada a poucos metros da linha férrea, no final da rua Jorge Lemos. Como a área disponível para implantação é limitada, foi escolhido modelo de elevatória com poço seco e Sistema de Bombeamento em Linha, que elimina a necessidade de poço de sucção. Outra vantagem deste tipo de elevatória é que permite a passagem de pequenos sólidos, que precisariam ser removidos por gradeamento nos modelos convencionais de elevatórias. A ausência de poço de sucção e gradeamento evitam a geração de maus odores durante a operação, visto que o local previsto para a implantação da EEE-01 também está próximo de residências.

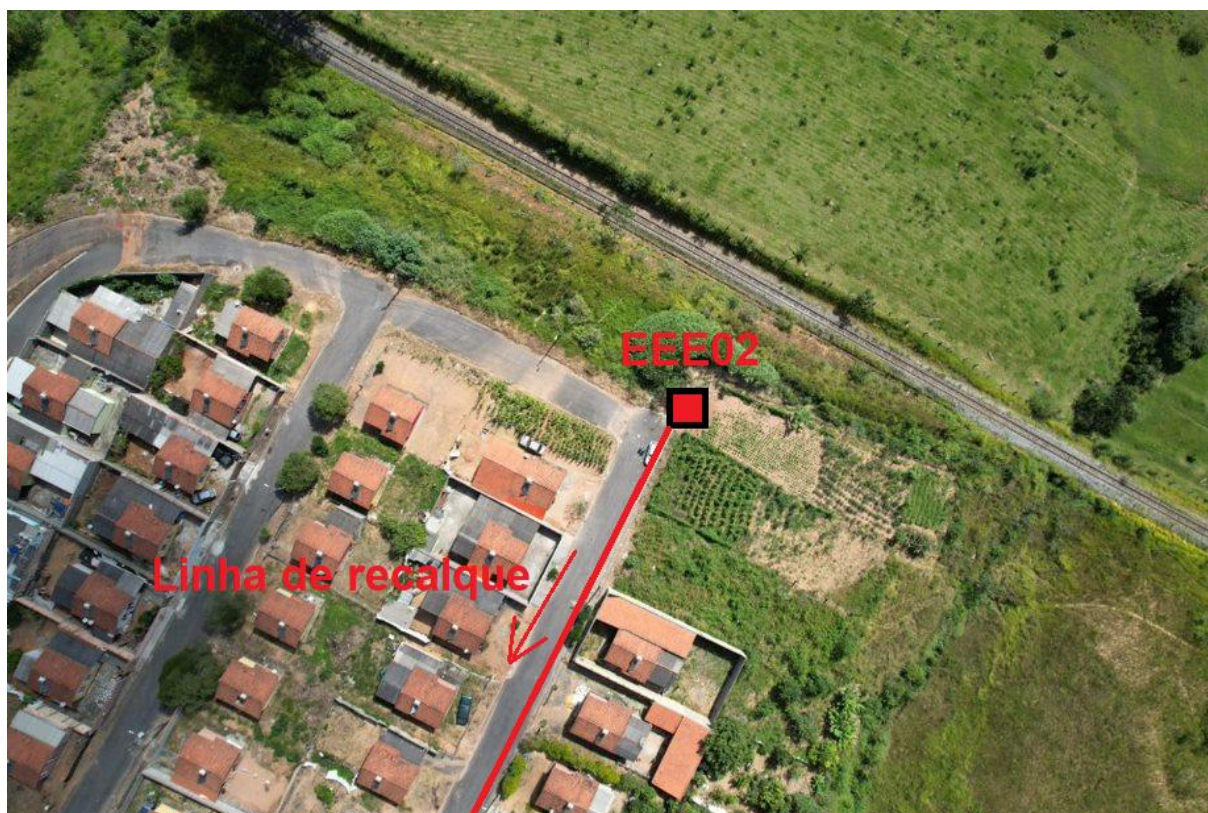
Figura 225 – Localização da EEE 02 projetada

A EEE-02 será implantada nas coordenadas latitude 19°42'17.95" S e longitude 46°10'51.30" O. Sua localização foi definida no ponto de cota mais baixa do bairro Conjunto Vale do Sol, a cerca de 30 metros da linha férrea. Imagem aérea do ponto de implantação da EEE-02 é mostrada na Figura 225.

Para a EEE-02 também foi considerado o Sistema de Bombeamento em linha, pois assim como na localização da EEE-01, o local fica próximo de residências e da linha férrea, em área já urbanizada.

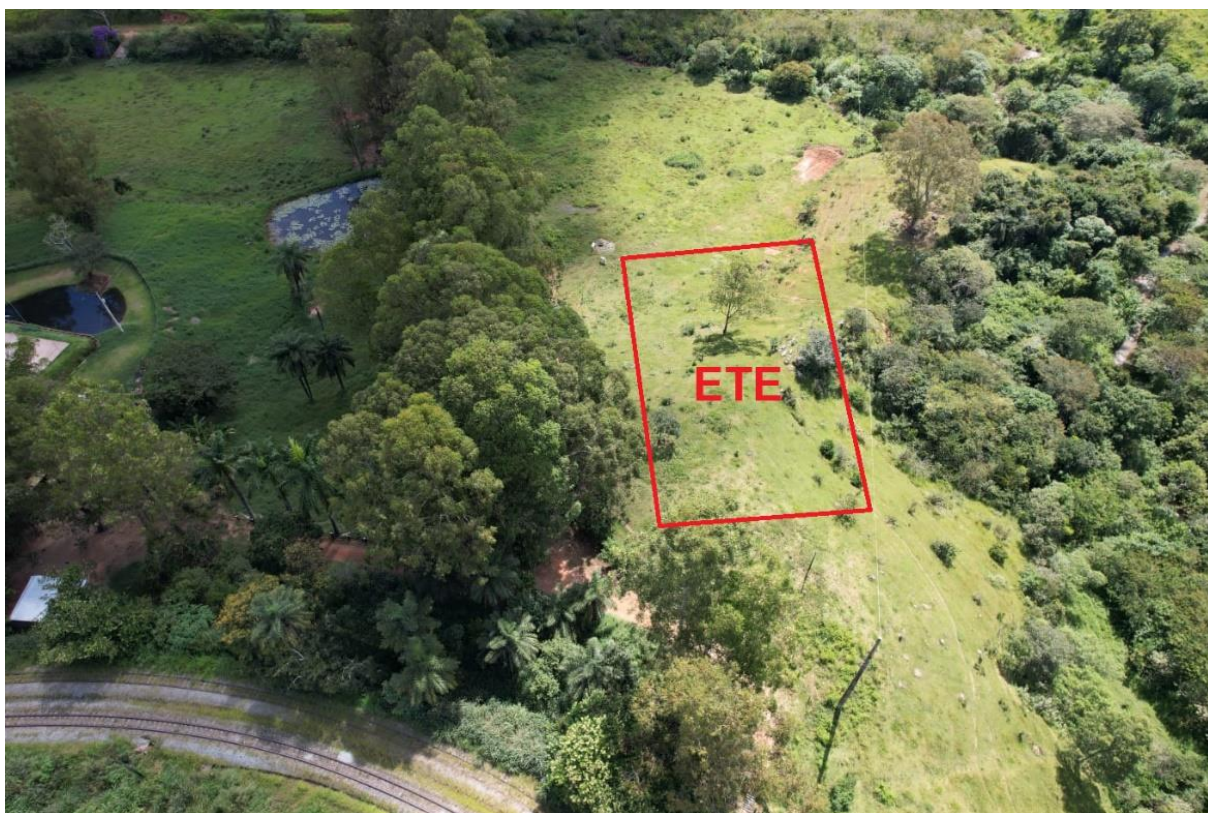
Figura 226 – Localização ETE projetada

A indicação do ponto previsto para implantação da ETE, entre o Ribeirão Santa Teresa e a linha férrea, é mostrada na Figura 226.

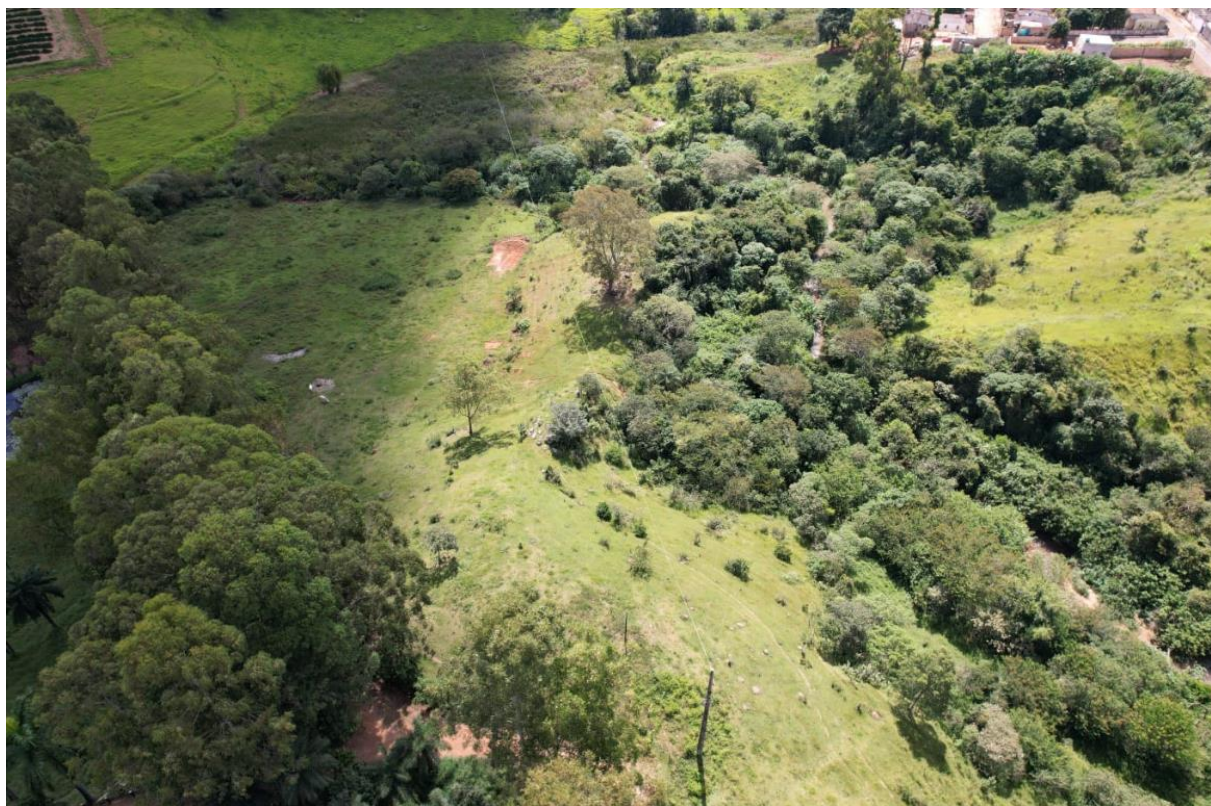
Figura 227 – Entorno do local de implantação da ETE

Na Figura 227 é mostrado o entorno do local de implantação da ETE. Na parte superior direita da figura é mostrado um dos bairros mais próximos do local e na parte inferior esquerda é mostrada a estrada de acesso, que é sem pavimentação, e corta a linha férrea. Apesar da proximidade com bairros residenciais, o local de implantação da ETE foi indicado por estudo técnico contratado pelo comitê de bacia hidrográfica do rio Araguari, apresentado durante audiência pública realizada no município de Campos Altos no dia 24 de fevereiro de 2023, devido à redução de custos operacionais, visto que neste local será possível o recebimento de esgoto dos emissários por gravidade, sem necessidade de uma estação elevatória de maior porte.

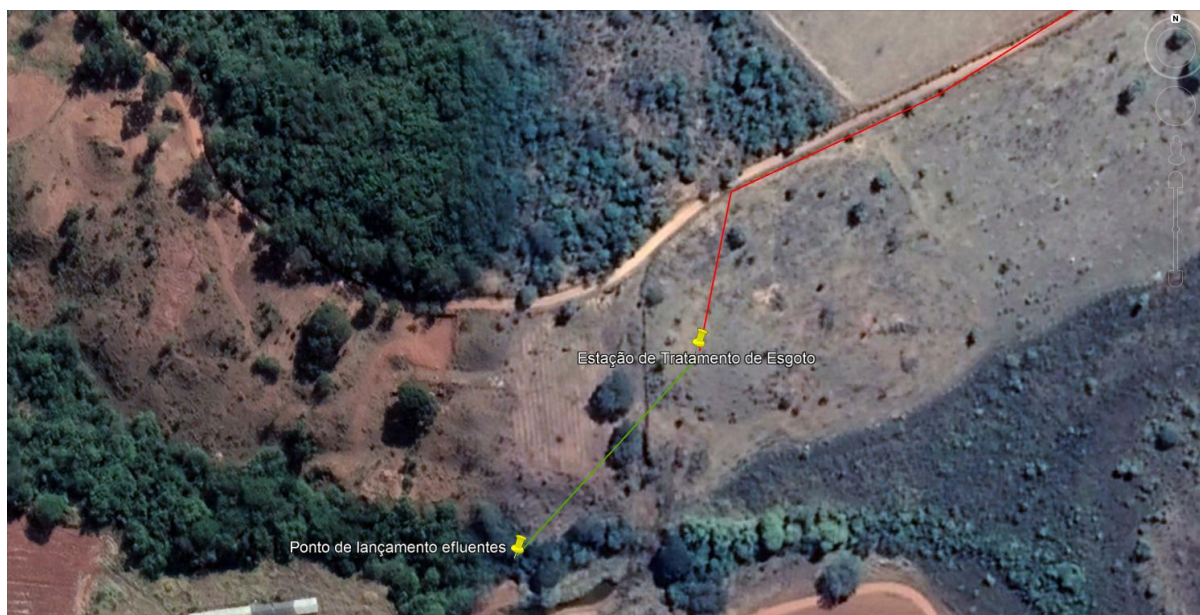
Figura 230 – Localização da ETE projetada

Considerando a topografia favorável do terreno, não será necessária a implantação de estação elevatória de esgoto, sendo todo o efluente bruto conduzido por gravidade até a estação de tratamento de esgoto, que será implantada nas coordenadas latitude 19°34'38.20"S e longitude 46°12'29.85"O, conforme mostrado na Figura 229 e Figura 230.

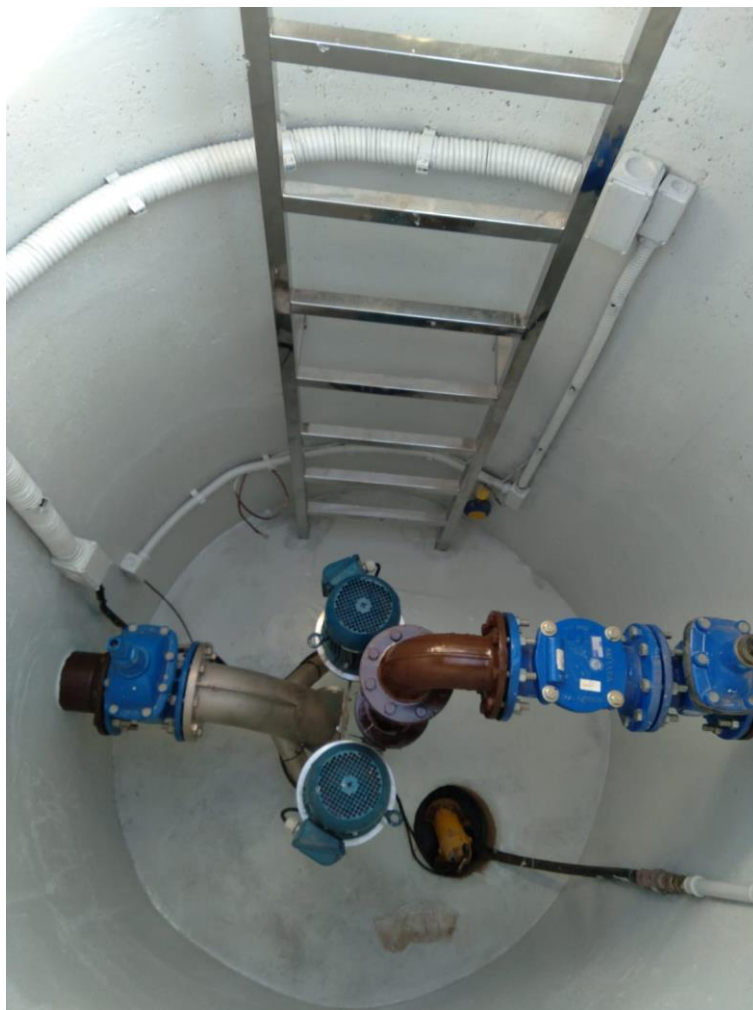
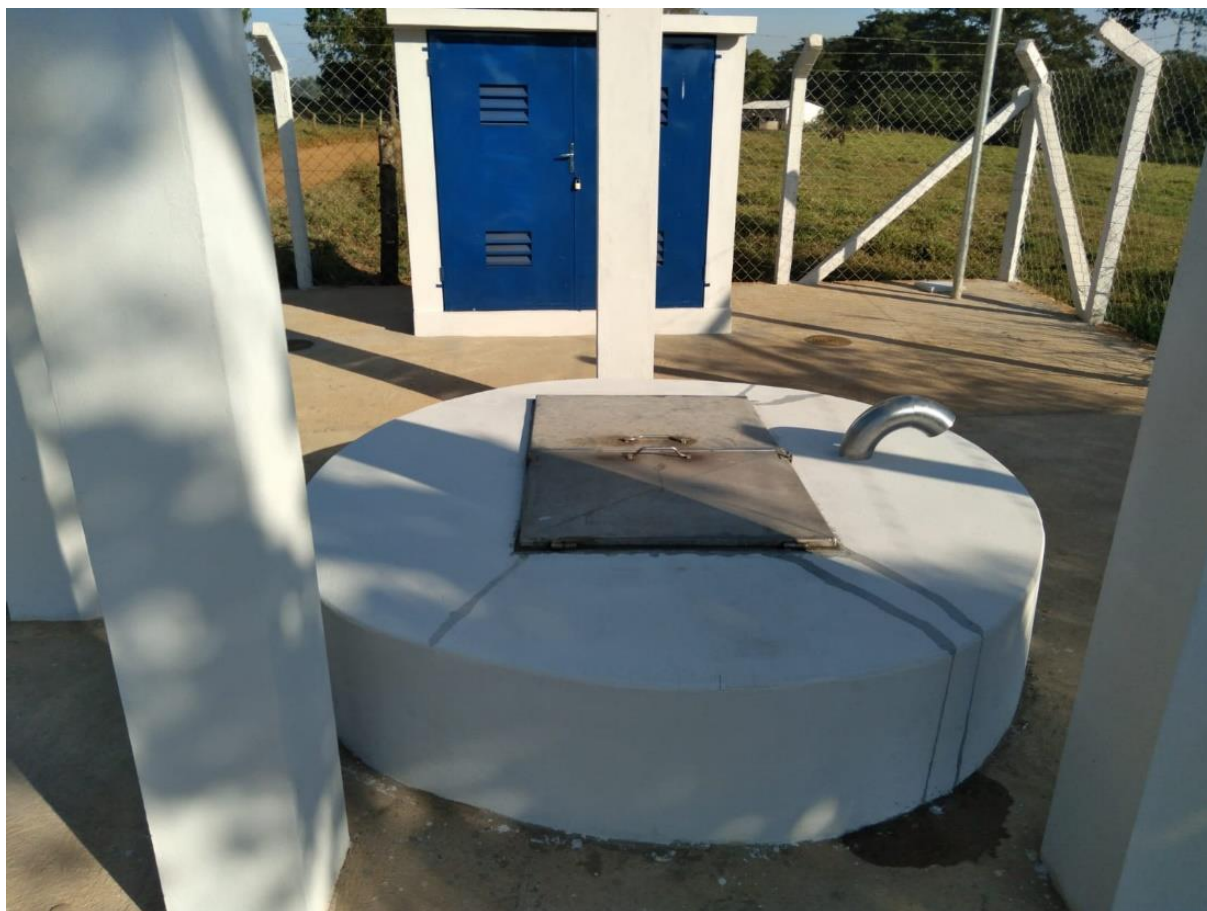
A EEE-01 será dotada do Sistema de Bombeamento em Linha (SBL) com poço seco, duas bombas, sendo uma reserva, válvulas de individualização das bombas e válvula geral de entrada, conforme apresentado nas Figura 231 e Figura 232.

Esse tipo de elevatória apresenta como vantagens a ausência de gradeamento e caixa de areia, visto que permite a passagem de pequenos sólidos, o que difere dos modelos convencionais de elevatórias. Além disso, como o poço é seco, não ocorre geração de maus odores e gases corrosivos durante a operação, evitando também a atração de animais peçonhentos. Outra vantagem é a menor área requerida para implantação, bem como a simplicidade de instalação e manutenção.

Figura 231 – Parte interna do modelo de SBL a ser implantado

Figura 232 – Parte externa do modelo de SBL a ser implantado

Considerando a área de contribuição desta sub-bacia, o número de ligações de esgoto e a população estimada, foi calculada para esta elevatória uma vazão de 1 L/s e a potência dos conjuntos motobombas de 1CV.

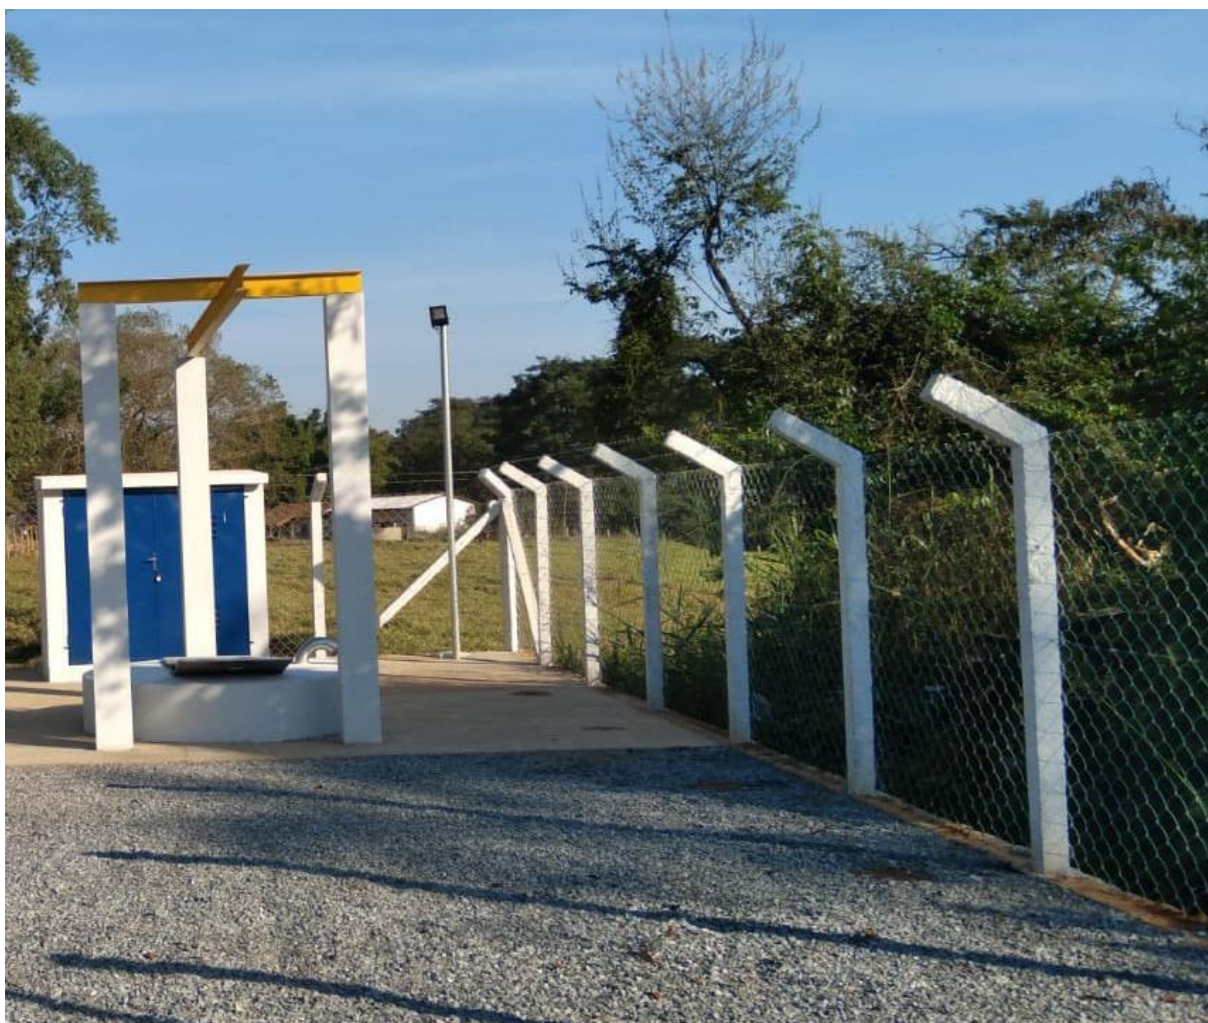
Figura 233– Modelo de abrigo de painéis e urbanização da unidade

Haverá abrigo para proteção do quadro de comando conforme NR10 (Norma de Segurança em Instalações e Serviços em Eletricidade) e sistema de monitoramento remoto. A área será urbanizada, sinalizada com placas de identificação e advertência e possuirá cercamento em tela de alambrado, conforme ilustrado na Figura 233.

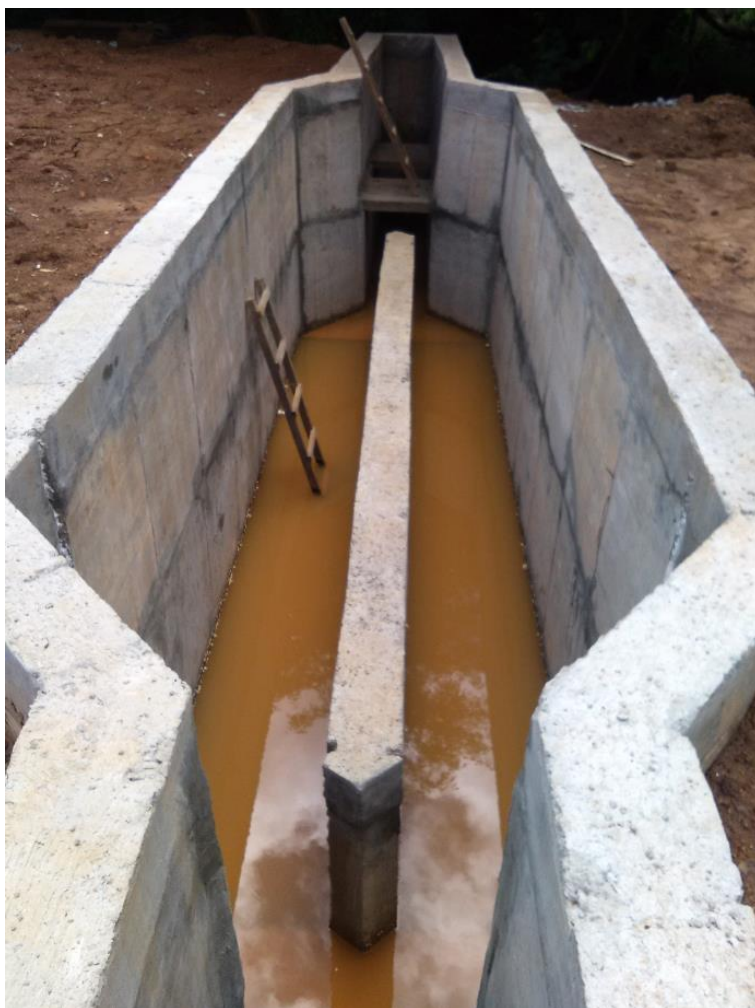
Figura 237 – Foto de modelo de desarenador em construção

Na Figura 236 é mostrado corte lateral de projeto de tratamento preliminar, enquanto na Figura 237 é mostrada foto com vista superior de um desarenador, parte do tratamento preliminar.

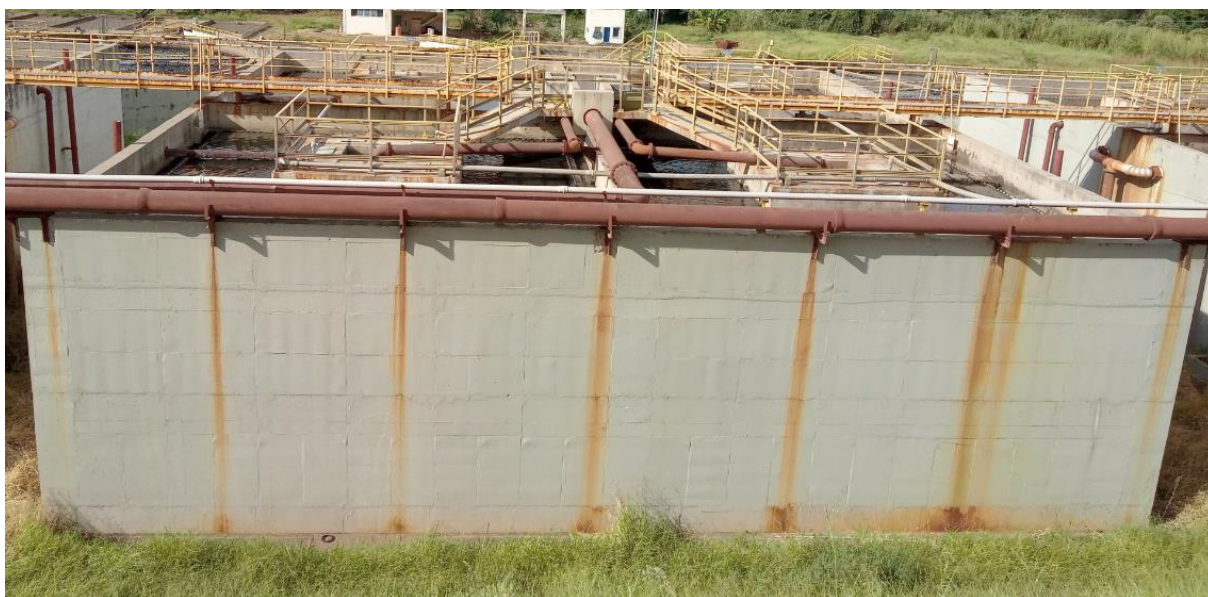
Figura 238 – Foto de reator UASB padrão COPASA MG

ambientais com odores. Na Figura 238 é mostrada a foto de um reator, enquanto na Figura 239 é mostrado exemplo de projeto com detalhes da parte interna e na Figura 240 é mostrado esquema de processos do reator UASB.

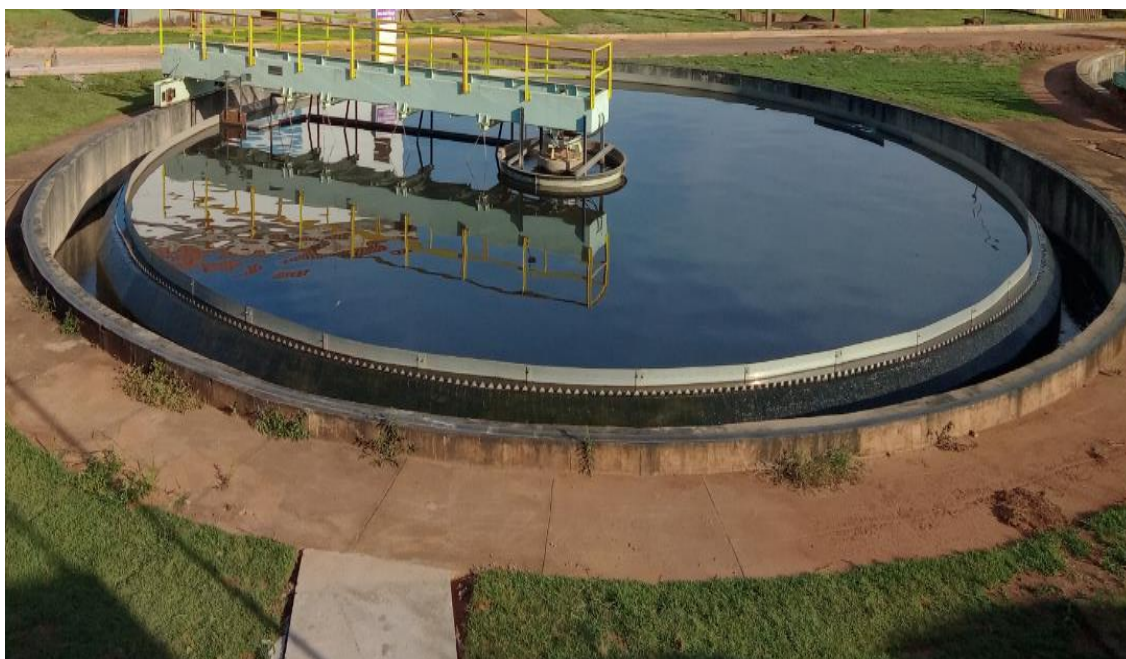
Figura 244 – Decantador secundário em funcionamento

O efluente do Reator Aeróbio é direcionado para os Decantadores Secundários, unidades construídas para sedimentar o lodo que desprende do meio suporte e, eventualmente, lodo que verte do UASB. Nos decantadores o fluxo é ascendente e o efluente é coletado pelas canaletas superiores para a destinação final. O descarte de fundo dessas unidades deve estar conectado a uma elevatória de recirculação, de forma a possibilitar que o lodo seja retornado ao início do processo para passar por digestão anaeróbia. As Figuras 244 a 246 ilustram decantadores secundários.

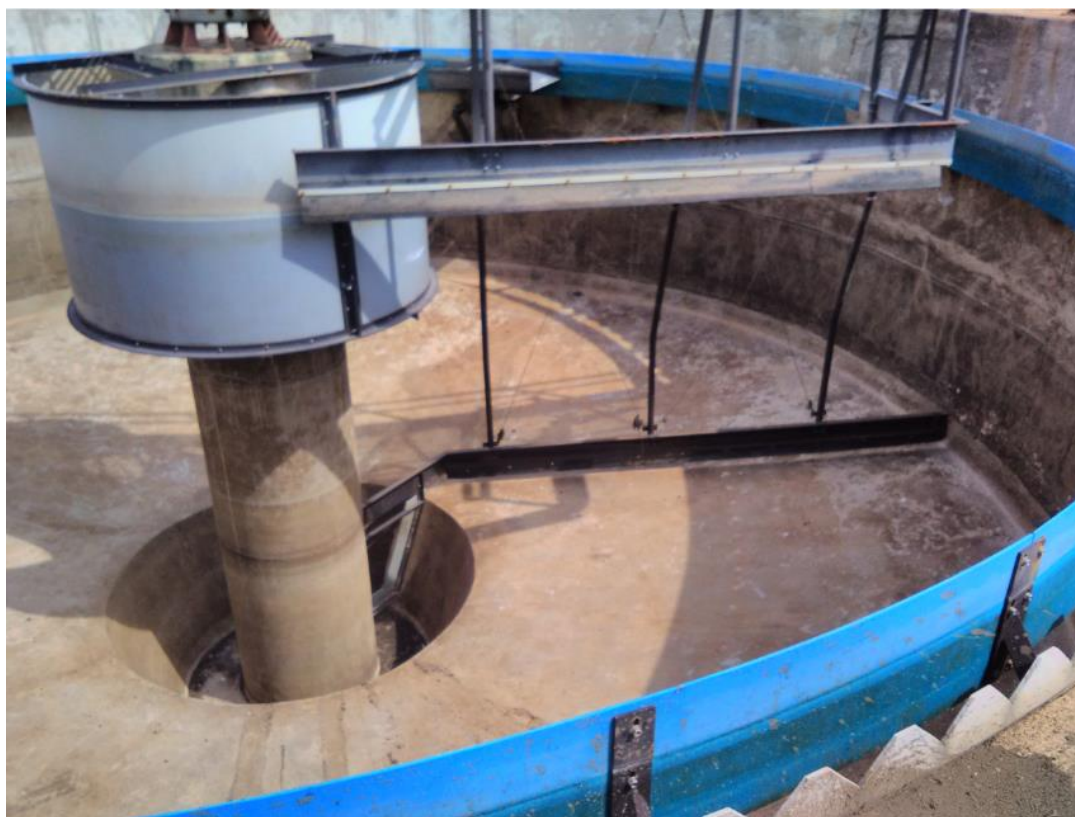
Figura 246 – Foto da parte interna de Decantador Secundário vazio

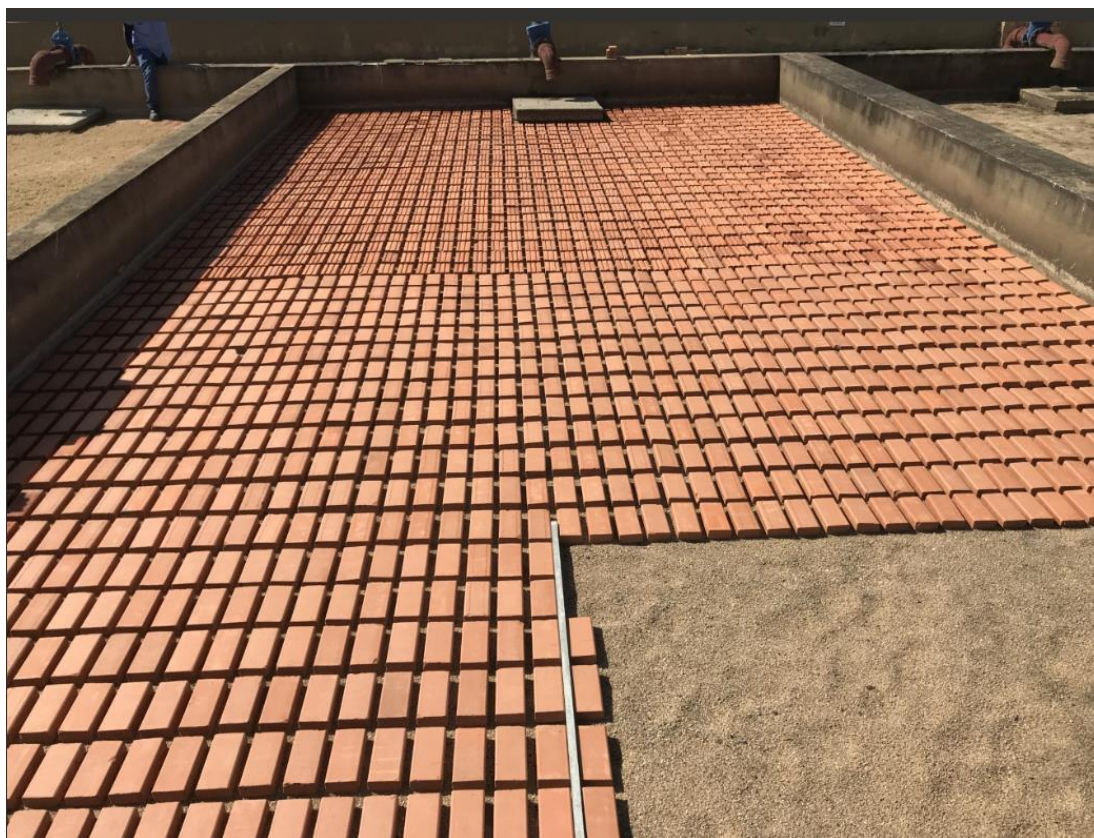
Figura 247 – Leito de secagem similar em execução

Na Figura 247 é mostrado leito de secagem em construção, com a colocação dos tijolos e areia das camadas de base, e na Figura 248 é mostrado outro leito já em funcionamento, com lodo em processo de desidratação. Na Figura 249 é mostrado

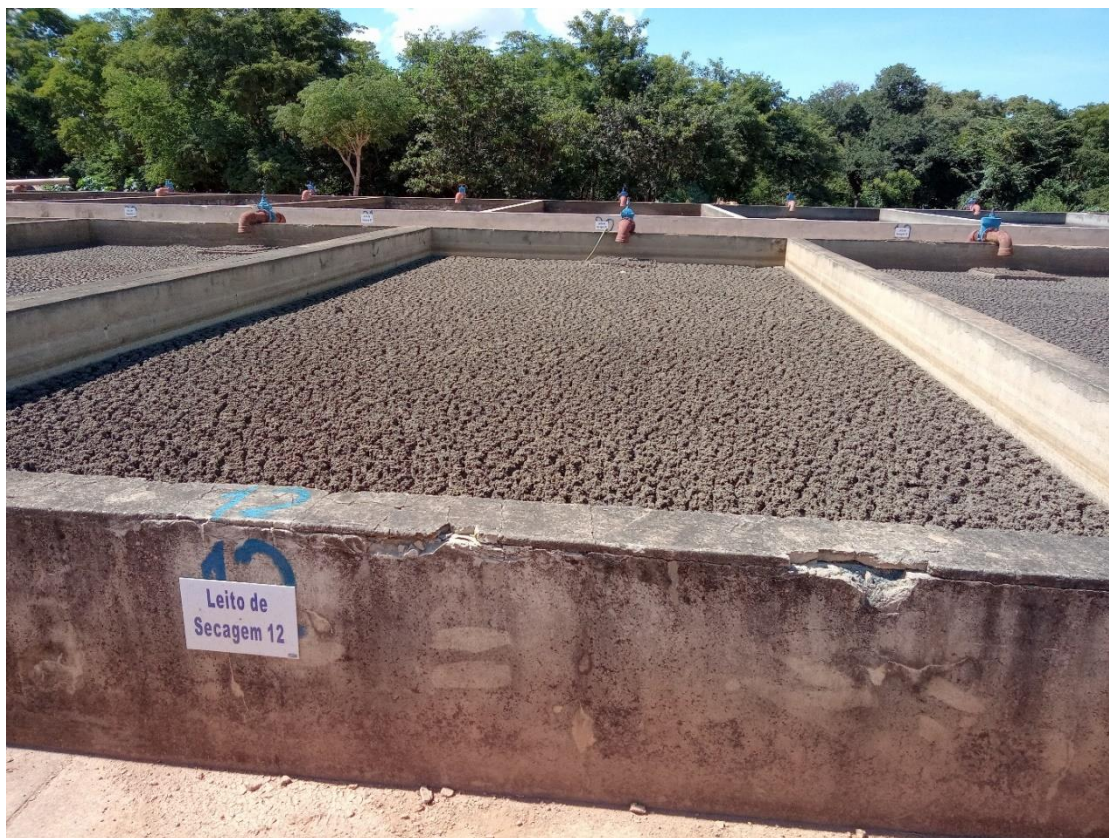
Figura 248 – Leito de secagem similar em operação

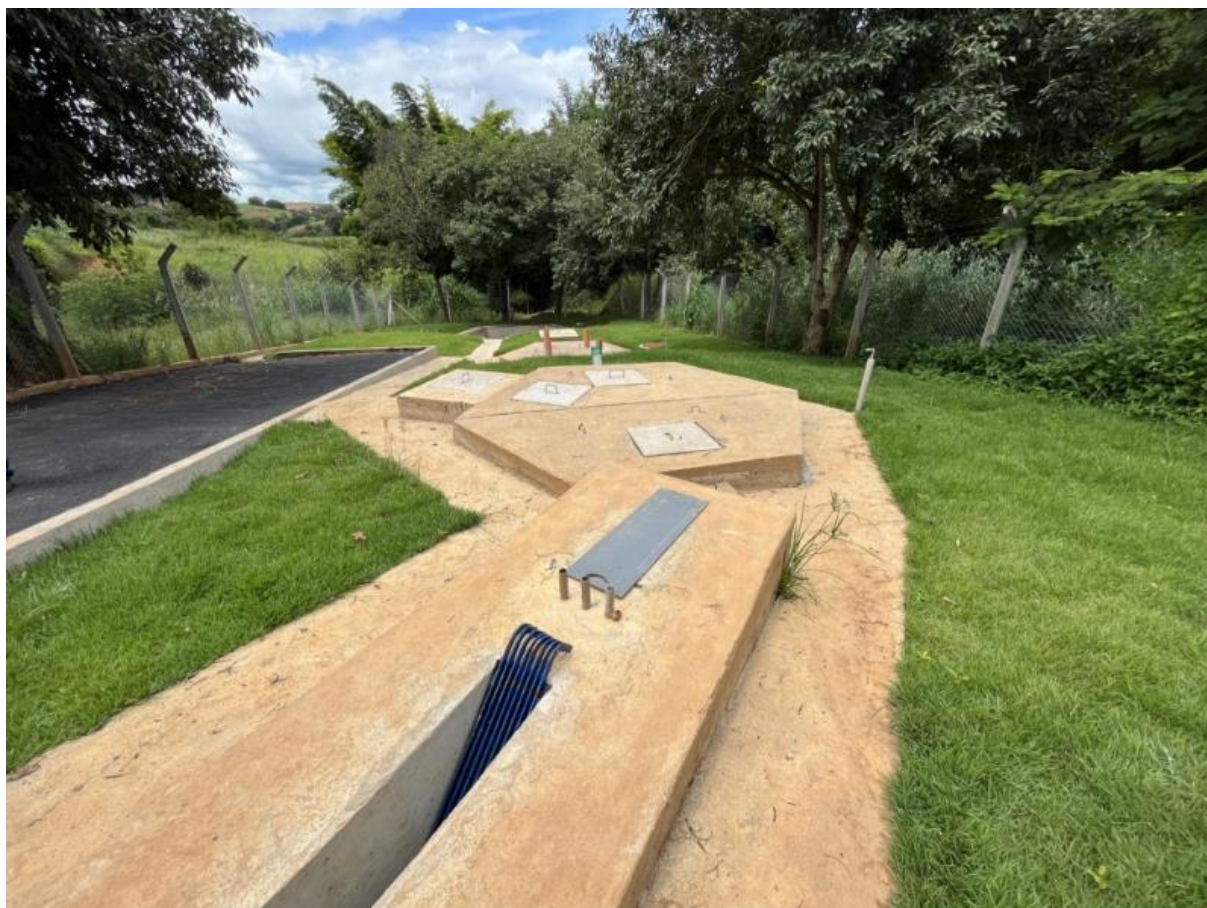
Figura 252 – Modelo de tratamento preliminar existente na COPASA MG

Nas Figura 252 a Figura 255 são mostrados exemplos de unidades de tratamento de esgoto semelhantes, existentes na COPASA MG, bem como modelos de *Wetlands*.

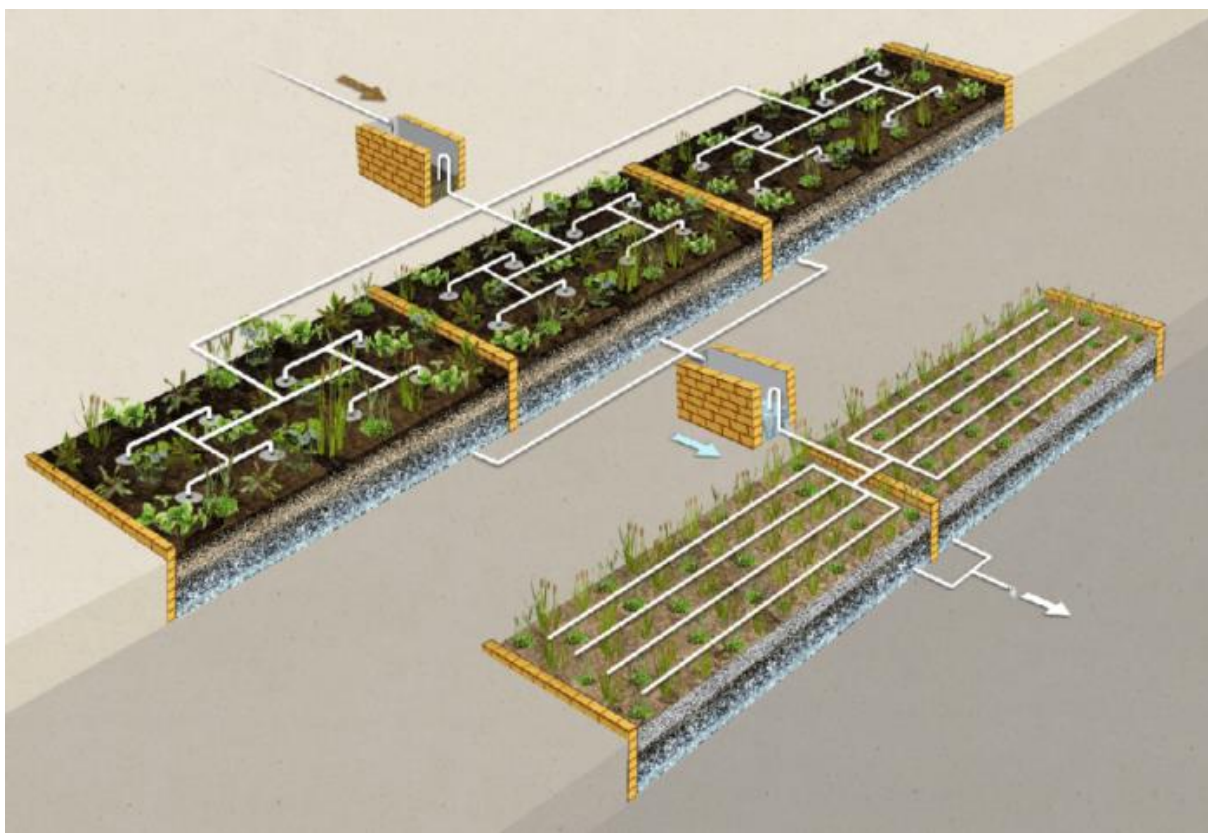
Figura 253 – Esquema de Wetland vertical – Sistema francês

O sistema de alimentação é realizado por bateladas, no qual o esgoto é distribuído na superfície do leito de forma intermitente e o escoamento é vertical descendente. A alternância entre os períodos de alimentação e repouso garante o controle do crescimento da biomassa, permitindo a oxigenação adequada do leito filtrante e promovendo a nitrificação e degradação da matéria orgânica.

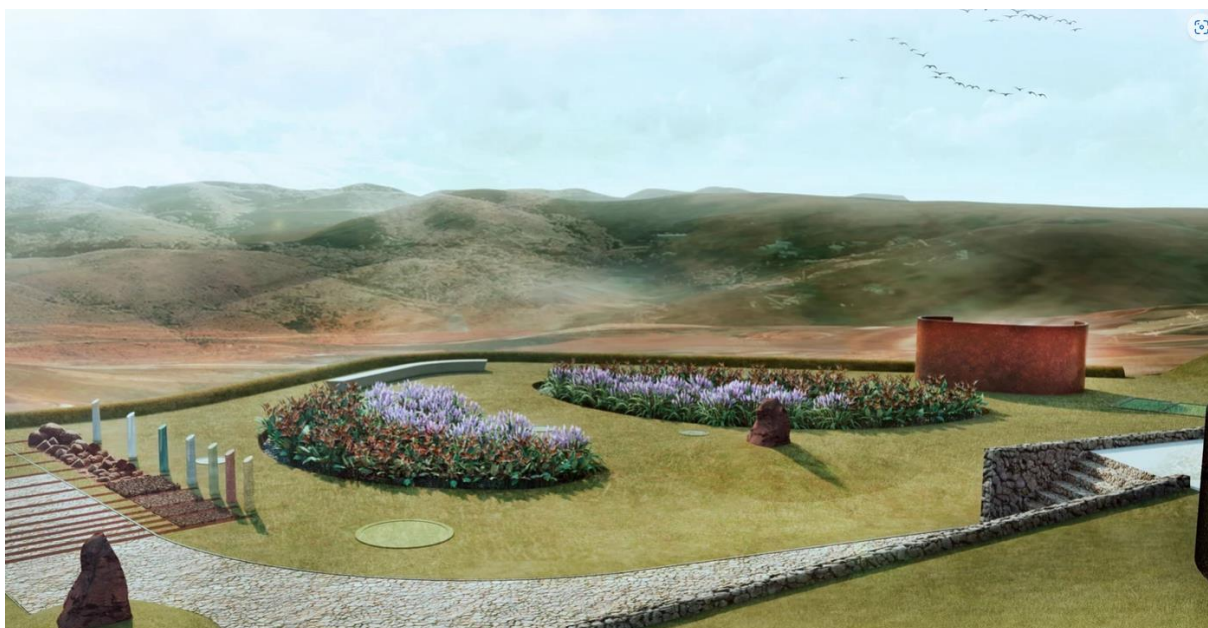
Figura 254 – ETE *Wetlands* Itabirito – Integração paisagística

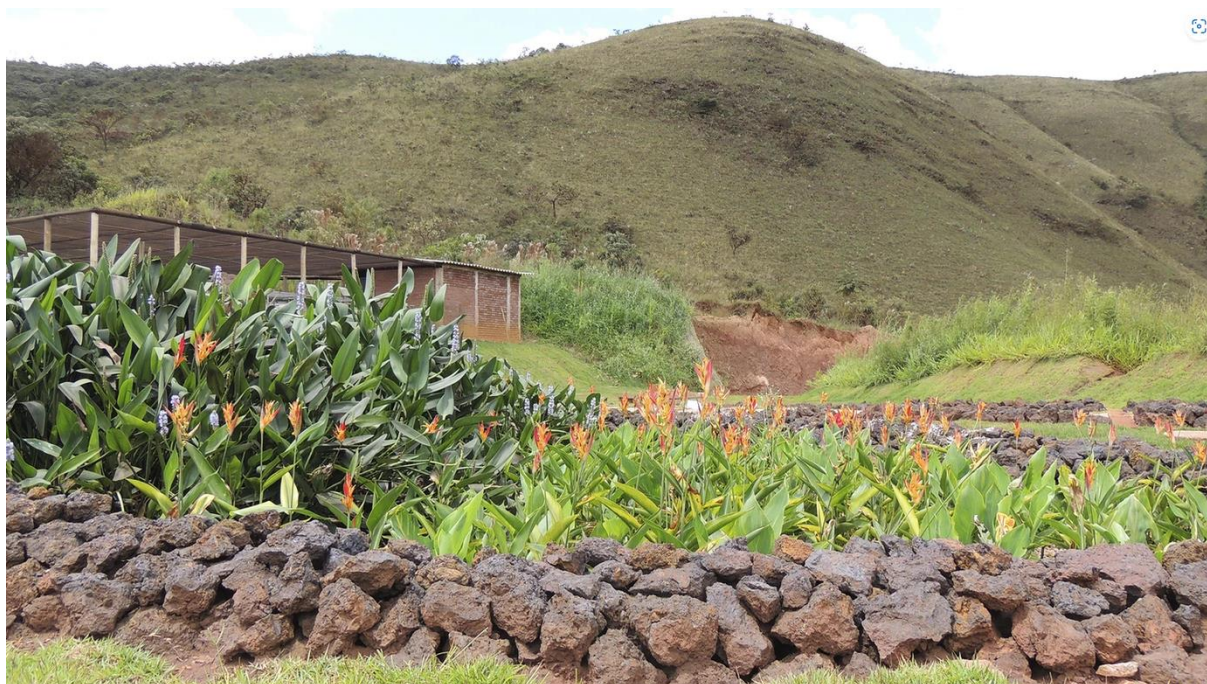
Figura 255 – ETE *Wetlands* Itabirito

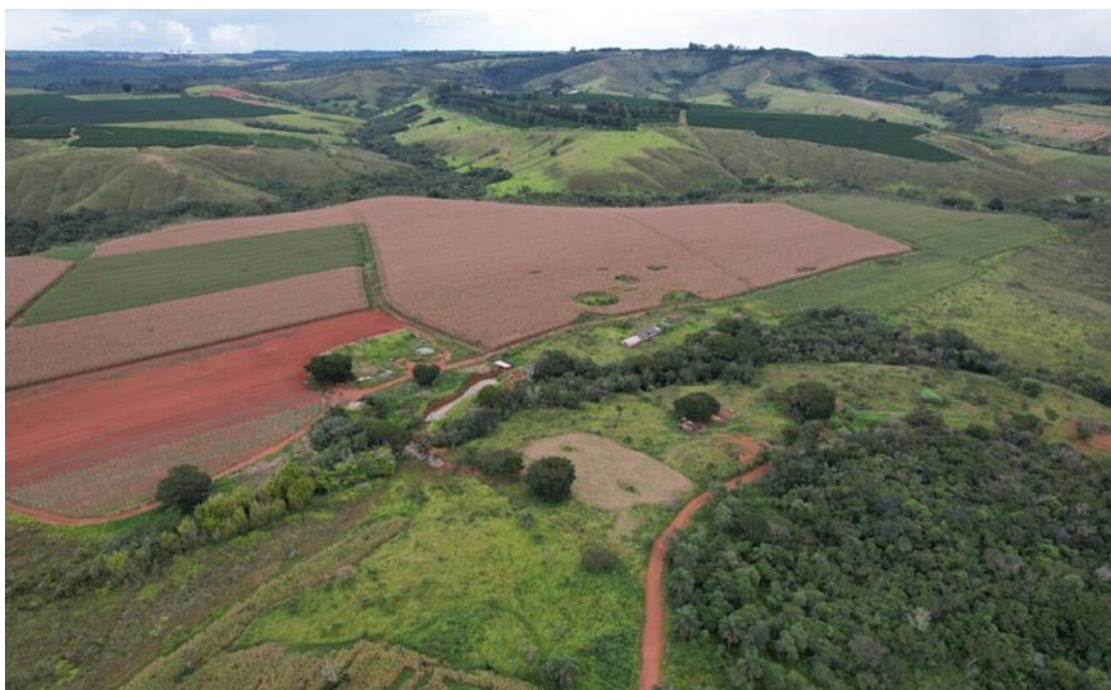
Figura 261– Vista aérea do Córrego da Vargem

A Figura 261 ilustra o Córrego da Vargem, que será utilizado como corpo receptor dos efluentes tratados pela ETE proposta.
